# Tilstandsrapport

Leilighet

Maren Stagrims vei 6 C, 1930 AURSKOG

Befaringsdato: 26.01.2026

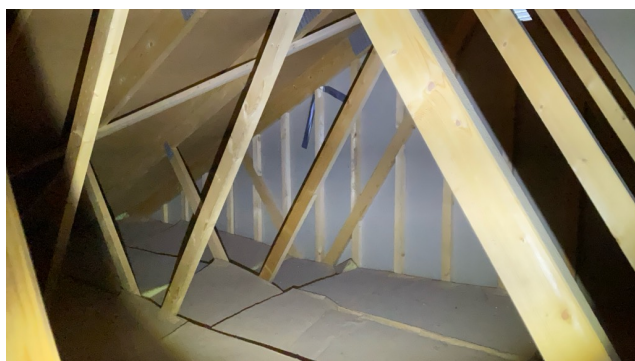
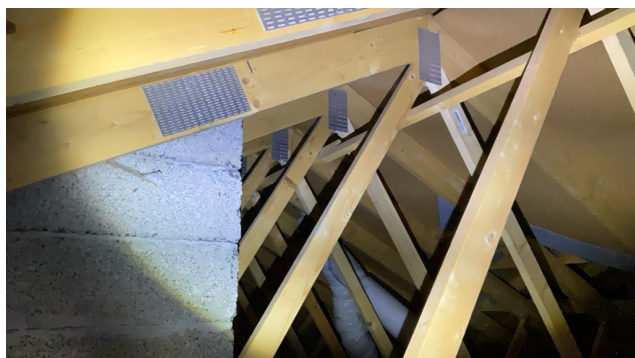
### ! TG 1 Takkonstruksjon/Loft

Takkonstruksjonen har W-takstoler i tre/saltakskonstruksjon av tre med kaldloft/kryploft.

Loftet har adkomst via loftsluke med nedfellbar stige.

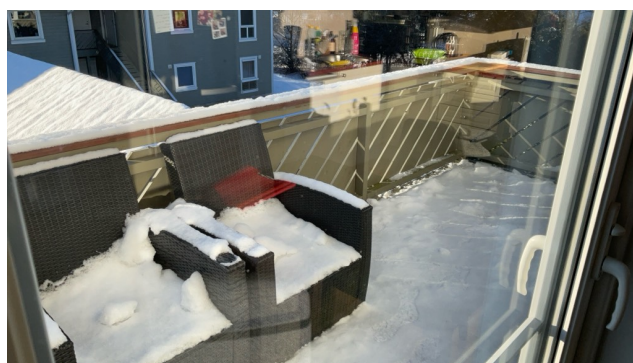
### ! TG 1 Balkong

Balkong i trekonstruksjon.  
Spaltegulv av tre og rekkverk i trekonstruksjon.

Konstruksjon fra byggeåret med normal slitasje og stedvis tørkesprekker. Deler av balkongen var snødekket ved befaringen og besiktigelsen ble begrenset pga. dette.

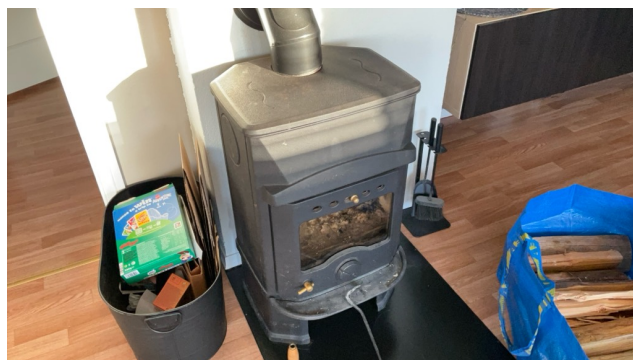
### TG 1 Pipe og ildsted

Boligen har elementpipe. Tilkoblet peisovn i stue.

Pipe og ildsted ble ikke funksjonstestet.

For vurdering av tilstand på pipe og ildsted bør dette undersøkes av lokal brann-/feiermester.

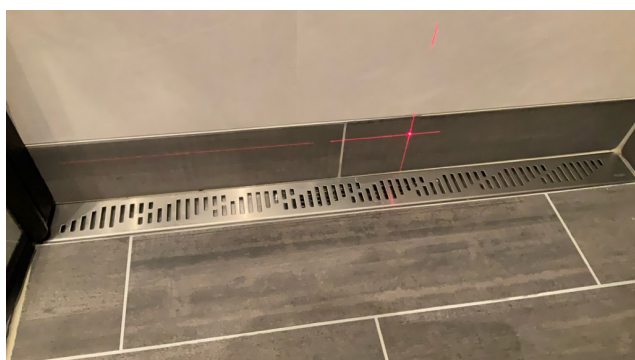
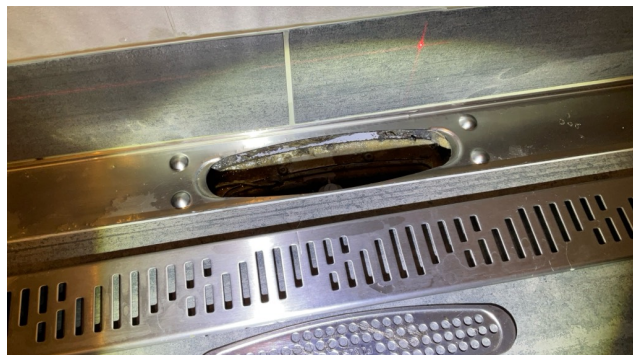
### ! TG 1 Sluk, membran og tettesjikt

Det er slukrenne ved vegg i dusjsone og banemembran med ukjent utførelse som er synlig under klemringen i sluket.  
Fra 2023 iht. eier.  
Det er ikke fremlagt noe dokumentasjon på oppussingen/baderommet.

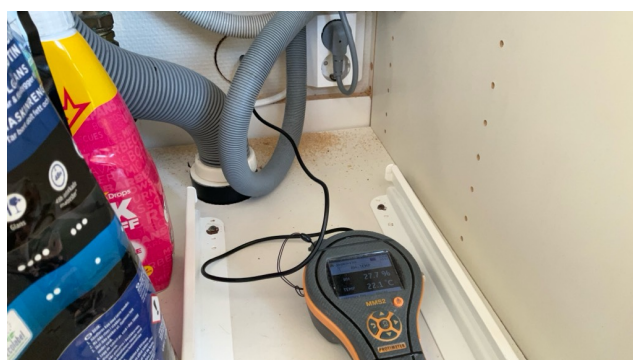
### ! TG 0 Tilliggende konstruksjoner våtrom

Hulltaking er foretatt uten å påvise unormale forhold.  
Hulltaking ble foretatt i vegg fra kjøkkenet mot badet.  
Det ble målt relativ luftfuktighet i vegg, det ble målt med stikkelektroder i treverk og det ble gjort visuell inspeksjon.  
Det ble ved målinger og visuell inspeksjon ikke påvist tegn på fuktskader.

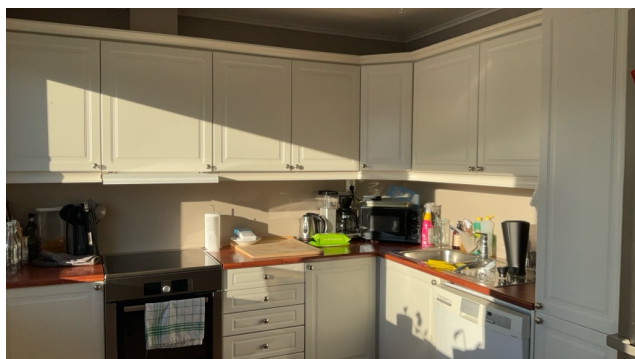
#### TG 2 Overflater og innredning

Det er stedvis slitasjemerker på innredningen.  
Det er ujevn skjøt på benkeplaten.

Det bør utføres lokal utbedring av slitasjemerker og ujevn skjøt på benkeplaten.  
Krav til ønsket standard vil være avgjørende for omfanget av tiltakene.  
Dersom tiltak ikke gjennomføres, kan videre slitasje og redusert funksjon eller estetikk oppstå.

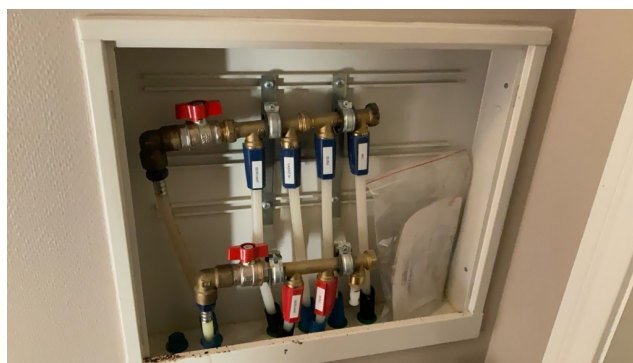
Det mangler sprutdeksel i rørskapet. Dette kan føre til vannlekkasje fra skapdøren ved lekkasje på anlegget.

Sprutdeksel bør monteres i rørskapet for å hindre at eventuelle lekkasjer fører til vannskader utenfor skapet.

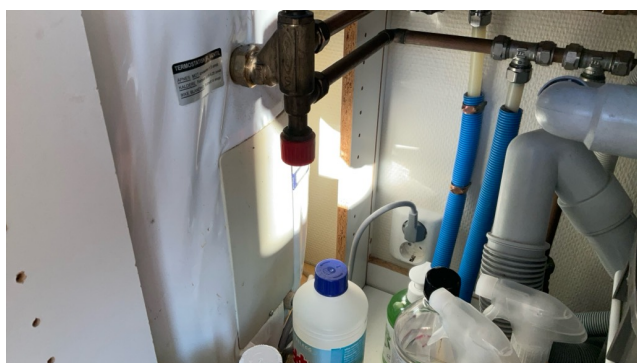
Iht. dagens forskrift skal det være lekkasjevarsler og automatisk vannstoppesystem ved varmtvannstank når denne ikke er plassert i fuksikkert rom med sluk, for å begrense skadene ved eventuell lekkasje.

- Det bør etableres tilfredsstillende avrenning eller lekkasjesikring ved varmtvannstank.
- Det bør etableres tilfredsstillende el-tilkobling etter gjeldende forskrift.

Det bør monteres lekkasjestopper eller lignende tiltak for å hindre vannskader ved eventuell lekkasje, da plassering i kjøkkenskap uten sluk medfører økt fare for skade på omkringliggende konstruksjoner.

Varmtvannstankens alder tilsier at det er økt risiko for plutselig svikt eller lekkasje, og det anbefales å vurdere utskifting.
