Tilstandsrapport

📍 Lyngveien 4, 4407 FLEKKEFJORD

gnr. 203, bnr. 1150

Rapportdato: 14.08.2024

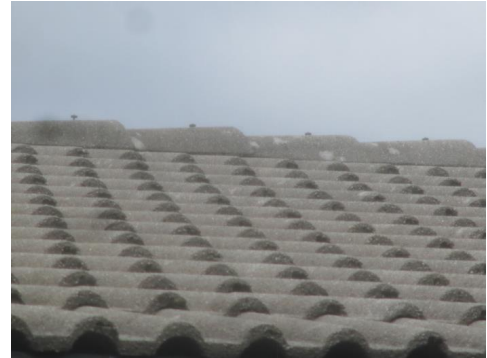
Deler av taktekkingen.

- Overvåk tilstanden jevnlig. For å få tilstandsgrad 0 eller 1 må tekkingen skiftes ut, men tidspunktet for når dette er nødvendig er vanskelig å si noe om.

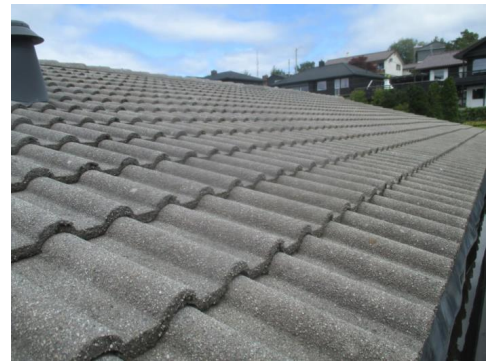
Sett i fra takfoten i stige.

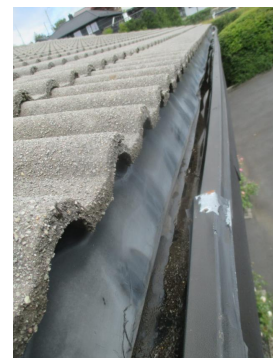
Deler av takrenner bak pannebord.

- Det er ikke krav om utbedring opp til dagens krav.
- Overvåk tilstanden jevnlig. For å få tilstandsgrad 0 eller 1 må beslag/renner/nedløp skiftes ut, men tidspunktet for når dette er nødvendig er vanskelig å si noe om.

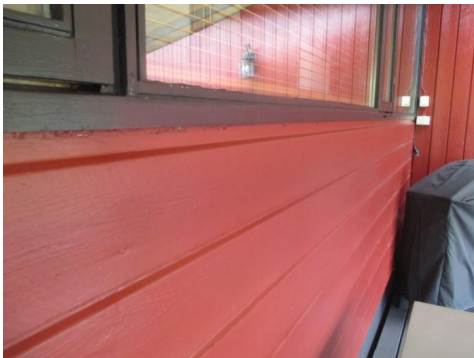
Veggene har bindingsverkskonstruksjon og de fleste fasader er blitt kledd på nytt med stående eller liggende kledning. Vanlig normalt vedlikehold må beregnes på fasader med enkelte utskiftninger på noe sikt på grunn av normal slitasje og elde.

Deler av kledningen med tilhørende belistninger.

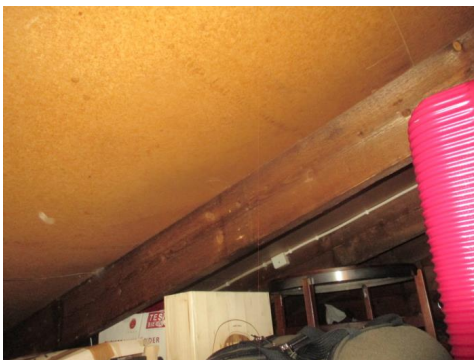
Sutakplater som undertak.

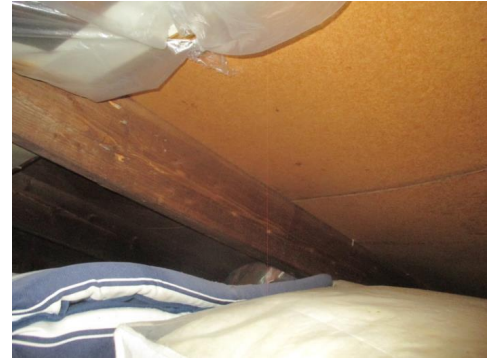
Takkonstruksjonen har sperrekonstruksjon med tilhørende høy limtredeger på midten av boligen. Takkonstruksjonen opprinnelig del er en lukket konstruksjon. Synlig sperrekonstruksjon med sutakplater som undertak på kaldtloftet over tidligere carport. Kaldtloftet ble vurdert og funnet i bra stand.

Deler av kaldtloftet over tidligere carport.

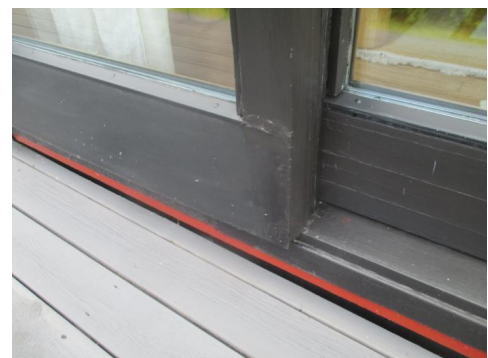
- Karmene i dører er værslitte utvendig og det er sprekker i trevirket.

Gjennværende brukstid på denne skyvedør ansees som noe begrenset.

Noe slitt utvendig.

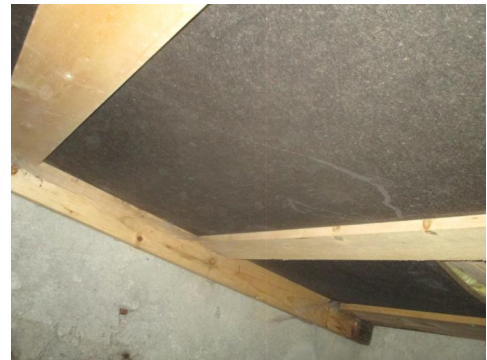
Etasjeskiller er av trebjelkelag med tykk parkett og underliggende stubbloft.
Ble målt en mindre høydeforskjell på 6 til 7 mm, målt igjennom hele stuen.
Underliggende stubbloft er vurdert på tilgjengelige steder og funnet i god stand.

Deler av stubbloftet.

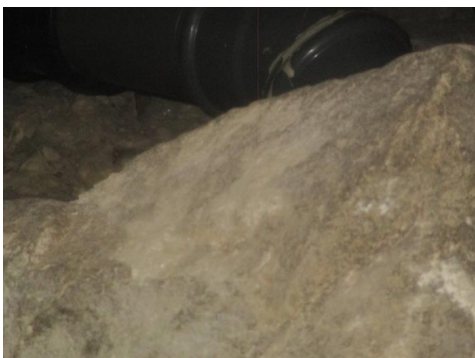
En del fjell og sprengte masser.

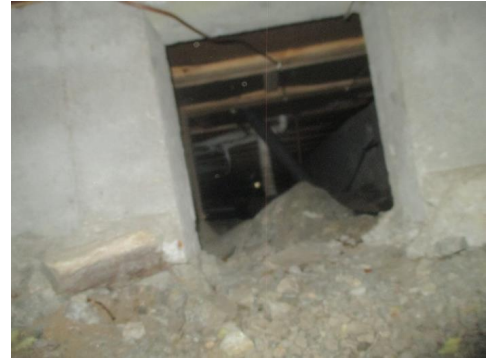
Ingen høy fuktighet og det er godt med ventiler i ringmur som gjør at luftsirkulasjonen er god.

- Ut ifra tilstanden i de besiktigede områdene er det ikke påvist unormale forhold, men det vil være usikkerhet rundt de mindre tilgjengelige områdene.

Deler av krypkjeller

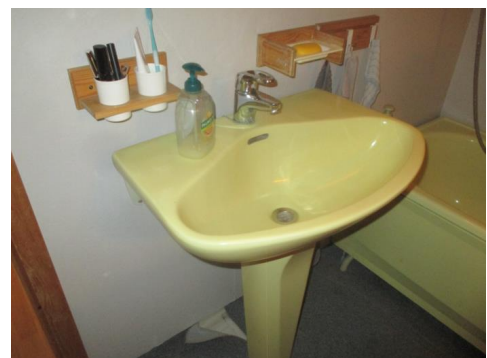
Eldre opprinnelig vvs utstyr.

- Våtrommet må totalrenoveres. Alle forhold med tettesjikt, våtsone, sluk m.m. må dokumenteres.

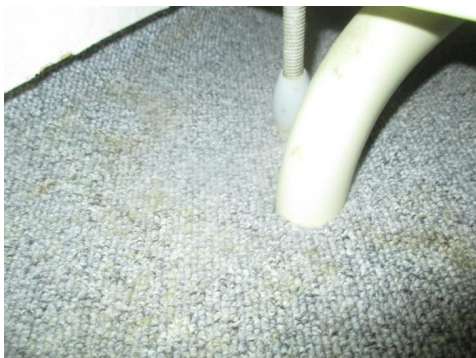
Ligger et filtteppe over sluk.

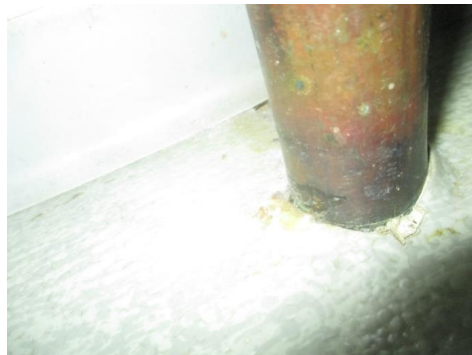
Ikke tett i rundt rørgjennomføringer i gulvet.

- Våtrommet må totalrenoveres. Alle forhold med tettesjikt, våtsone, sluk m.m. må dokumenteres.

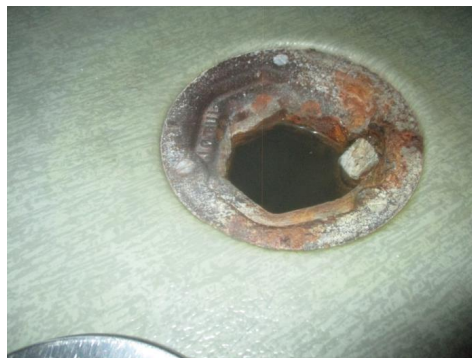
Eldre opprinnelig sluk.

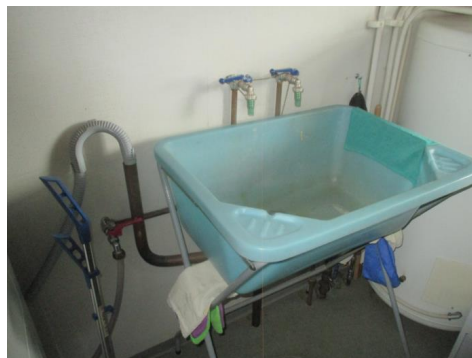
Eldre vvs utstyr.

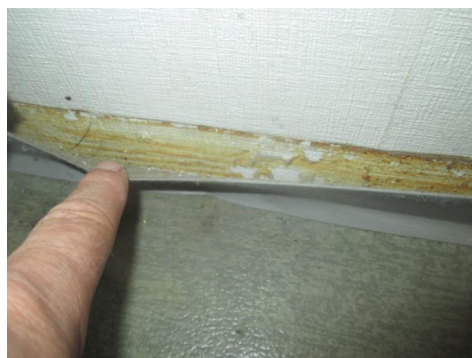
Plastlist i overgang gulv og vegg har løsnet.

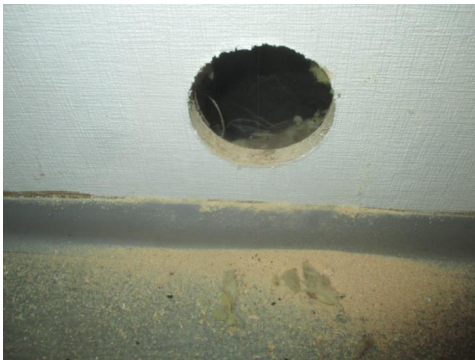
Hulltaking er foretatt i vegg mot bad, uten å påvise unormale forhold.
Måleresultat: 8,8 vektprosent.

Hulltaking i vegg i mot bad.

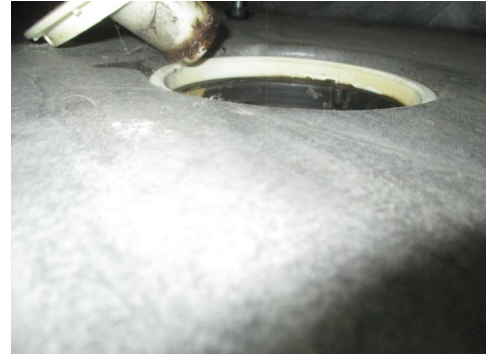
- Det er mulighet for at det kan forekomme vannlekkasje på våtrommet hvor vann ikke vil gå til sluk.

Sluk under dusjkabinett.

- Overvåk tilstanden jevnlig. For å få tilstandsgrad 0 eller 1 må tettesjiktet skiftes ut, men tidspunktet for når dette er nødvendig er vanskelig å si noe om.

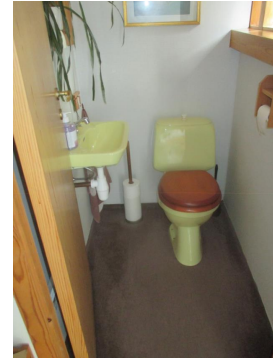
Deler av toalettrommet.

- Mekanisk avtrekk bør etableres på toalettrom.

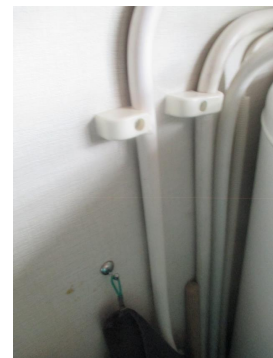
Deler av innvendige vannrør.

- Det er ikke behov for utbedringstiltak siden anlegget fungerer i dag, men ut ifra alder kan skader plutselig oppstå på eldre anlegg.
- I forbindelse med oppgradering av våtrom vil det være naturlig med utskiftning av rør.

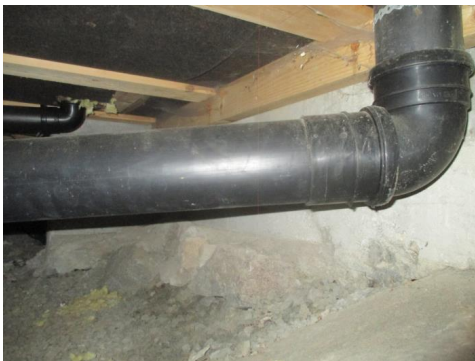
Synlige avløpsrør i krypkjeller.

- Det er ikke behov for utbedringstiltak siden anlegget fungerer i dag, men ut ifra alder kan skader plutselig oppstå på eldre anlegg.
- I forbindelse med oppgradering av våtrom vil det være naturlig med utskiftning av rør.

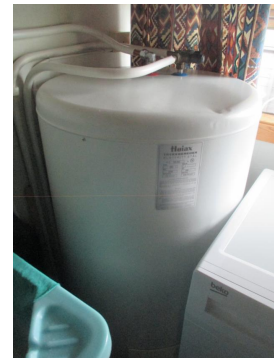
Eldre bereder er plassert på vaskerommet.

- Det er ikke behov for utbedringstiltak siden tanken fungerer i dag, men ut ifra alder kan skader plutselig oppstå på eldre tanker.

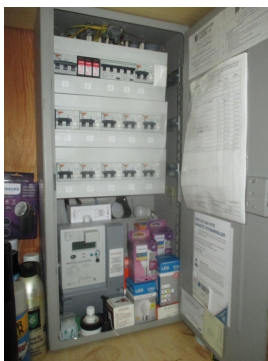
Sikringsskapet er plassert i boden og har merkede kurser. Det meste av anlegget er i fra byggeåret og har ingen åpenbare synlige skader/feil.

Sikringskapet er plassert i bod.

Ja En gjennomgang av noe eldre anlegg av fagfolk ved jevne mellomrom anbefales.

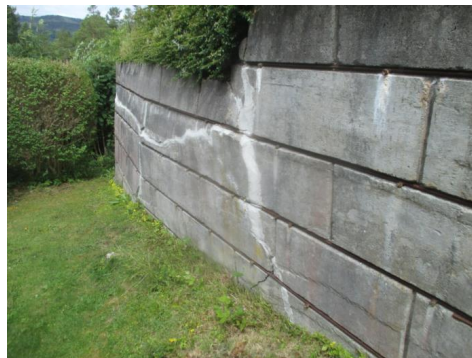
- Det er påvist mindre sprekker og/eller skjevheter i muren.

Har tidligere vært sprekker og skjevheter i muren. Ble forsterket utvendig med kamstål og sprekker pusset igjen rett i rundt år 2000 i følge eier. Sprekker har ikke åpnet seg på nytt som tyder på at muren nå er nokså stabil. Skjevheter er der fremdeles.

Forstøtningsmur.

Følg med om det skulle bli noe mer bevegelse i muren. Skulle det bli det må tiltak vurderes.
