# Tilstandsrapport

Rekkehus

Resahaugen 10B , 4103 JØRPELAND

Befaringsdato: 22.01.2026

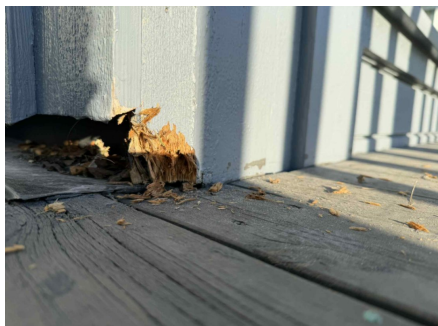
- Det er avvik:

Det registreres stedvis råteskader og slitte overflater i trekledning.

Anbefaler å bytte treverk med råteskader, overflatebehandle slitte overflater i trekledning, dette for å unngå råteskader.

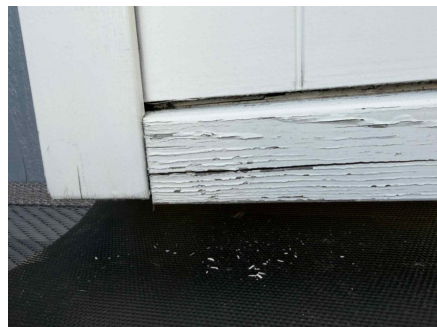
- Det er avvik:

Det registreres slittasje / bruksmerker i ytterdør og slittasje i balkongdør. Pga. manglende vedlikehold.

Anbefaler å overfatebehandle slitte overflater, dette for å unngå råteskader.

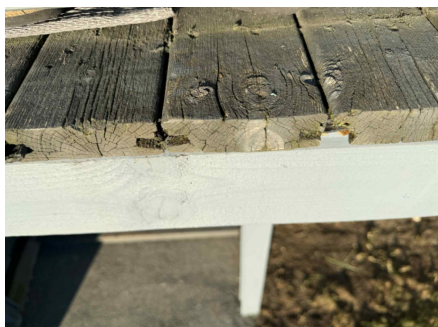
- Det er avvik:

Det registreres stedvis råteskader i terrassebord, slitte overflater i terrassebord / rekkverk og spor / pakning mellom terrassebord, dette kan medføre vannansamlinger og dårlig drenering.

Anbefaler vask / overflatebehandling av slitte overflater i terrassebord / rekkverk. Vurdere å bytte terrassebord med råteskader, får å bedre drenering.

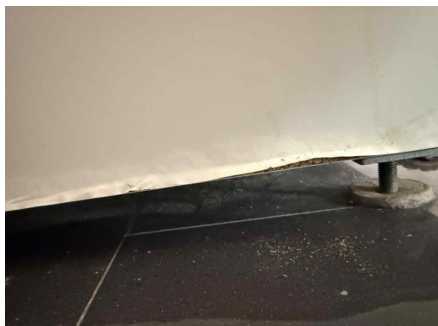
- Det er avvik:

Det registreres svellinger i baderomsmøbel / benkeplate og manlende silikon mellom benk / vegg.

Vurdere å bytte ut baderomsmøbler pga. svellinger.

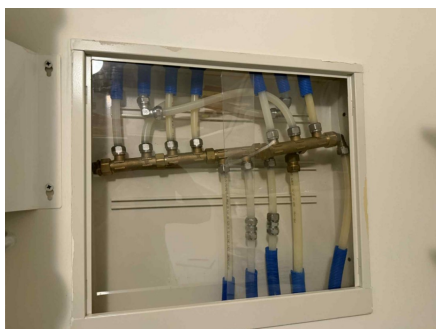
Det registreres manglende kursfortegnesles i vannfordelerskap, manglende endetetting på vannrør under kjøkkenvask og manglende klamring / ufagmessig utført arbeid i vannfordelerskap.

Anbefaler å få inn en rørlegger til å montere ryddige samlestokker i vannfordelerskap, etablere kursfortegnesle og montere endetetting på vannrør under kjøkkenvask
