# Tilstandsrapport

Enebolig

Løkkegata 27, 2213 KONGSVINGER

Befaringsdato: 27.05.2025

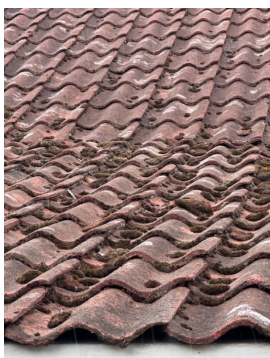
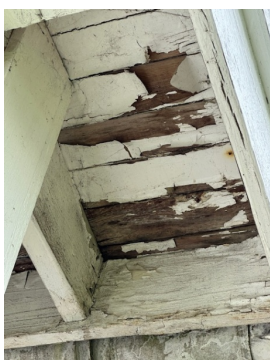
Tak tekkes med betongtakstein fra 1975. Det er noe mose på taket. Siden taket (takkonstruksjon, takteking og skorstein) kun er observert fra bakkenivå, er vurderingen begrenset av dette. Det er ikke sikkerhetsmessig forsvarlig å bevege seg ut på taket eller observere fra stige. Selv om det ikke er avdekket skader under befaringen, betyr ikke dette at det ikke foreligger skader som en besiktigelse på taket kan avdekke. Vær oppmerksom på denne risikoen. En undersøkelse av taket kan utføres av en fagperson under tilstrekkelige sikkerhetsforhold.

- Mer enn halvparten av forventet brukstid er passert på taktekingen.
- Mer enn halvparten av forventet brukstid er passert på undertak.
- Det er påvist råteskader.

- Overvåk tilstanden jevnlig. For å få tilstandsgrad 0 eller 1 må tekkingen skiftes ut, men tidspunktet for når dette er nødvendig er vanskelig å si noe om.
- Lokal utbedring/utskifting av fukt/råteskadet treverk.

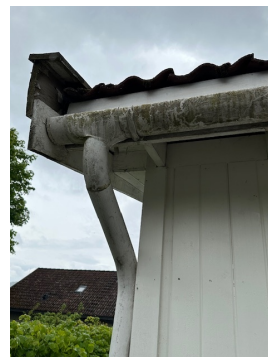
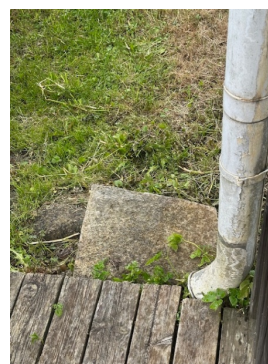
## ! TG 2 Nedløp og beslag

Forkantblekk, takrenner og nedløp i lakkert metall.

- Overvåk tilstanden jevnlig. For å få tilstandsgrad 0 eller 1 må beslag/renner/nedløp skiftes ut, men tidspunktet for når dette er nødvendig er vanskelig å si noe om.
- Det bør lages system for bortledning av vann fra taknedløp ved grunnmur.

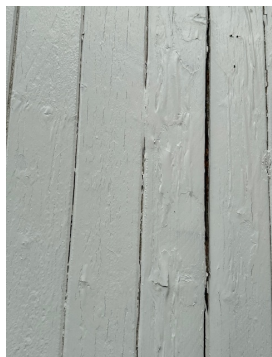
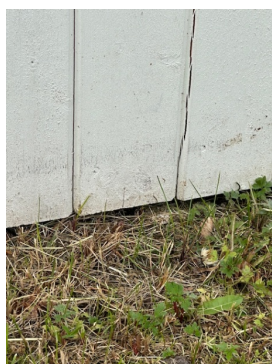
## ! TG 3 Veggkonstruksjon

Tømmerkasse på gammel del og vanlig bindingsverkskonstruksjon på tilbygg. Stående utvendig malt panel. Panel mot øst på gammel del er kappet og skjøtt med liggende panel - gammel panel er ikke festet ordentlig. På tilbygg er panelen nær terreng.

Der er påvist råteskade i bunnstokk i kjellerrom.

- Det er påvist råteskader i veggkonstruksjonen.
- Det er påvist spredte råteskader i bordkledningen.
- Bordkledning går stedvis nesten helt ned i terreng.

- Råteskader i bordkledningen kan fortsette å utvikle seg både i tilliggende bordkledning og til bakenforliggende veggkonstruksjon, dersom en ikke foretar tiltak.
- Lokal utbedring bør foretas for å øke avstanden mellom terreng og bordkledning.
- Konstruksjonene må sikres mot råte, sopp og skadedyr.
- Råteskadede konstruksjoner må skiftes ut.

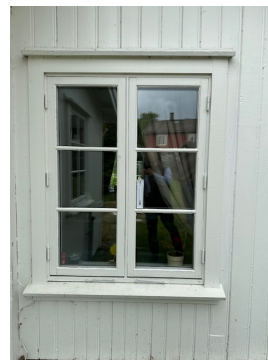
Koblede 2-fagsvinduer fra 1987 med 2-lags isolerglass innvendig og enkelt glass med sprosser på ytter glass. Et stuevindu mot sydvest har råteskade i karm.

- Det er påvist vinduer med fukt/råteskader.
- Det er avvik:

- Tiltak:
- Vinduer med råteskader må erstattes med nye.

Det bør påregnes utskifting av vinduene, da vinduer har en normal levetid på 20-30 år. Overvåk tilstanden jevnlig. For å få tilstandsgrad 0 eller 1 må alle vinduene skiftes ut, men tidspunktet for når dette er nødvendig er vanskelig å si noe om.

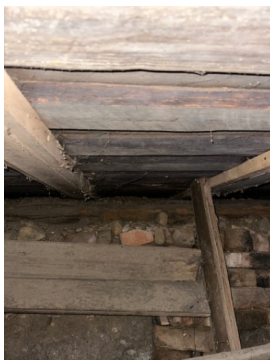
## ! TG 3 Etasjeskille/gulv mot grunn

Etasjeskiller i trekonstruksjoner. Tilbygget er fundamentert på støpt plate i betong.

- Det er påvist fuktskader i etasjeskiller
- Det er registrert symptom på sopp/råte.
- Målt høydeforskjell på mellom 10 - 20 mm innenfor en lengde på 2 meter. Tilstandsgrad 2 gis med bakgrunn i standardens krav til godkjente måleavvik.

- For å få tilstandsgrad 0 eller 1 må høydeforskjeller rettes opp. Det vil imidlertid sjelden være økonomisk rasjonelt som et enkeltstående tiltak i en bolig som dette. Dersom boligen en gang skal renoveres, kan man vurdere slike tiltak.
- Det må gjennomføres ytterligere undersøkelser.
- Konstruksjonene må sikres mot råte, sopp og skadedyr.

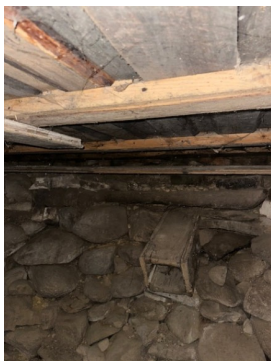
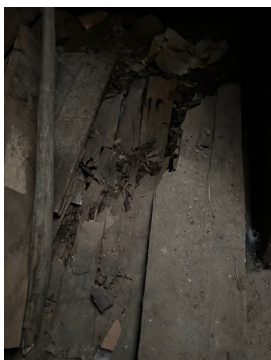
## ! TG 3 Kryp Kjeller

Det er krypkjeller under gammel del på huset. Rom under stue er kontrollert men resten av huset er ikke kontrollert da den ikke var tilgjengelig på befaringsdagen.  
Synlig råte og fukt i bjelkelag og bunnstokk i krypkjeller.  
Det bemerkes at krypkjelleren har mangelfull ventilering etter dagens forskrifter og at slike konstruksjoner er risikoutsatt i henhold til fukt og råteskader.

- Det er ikke adkomst til deler av krypkjelleren. Krypkjeller er kun vurdert i tilgjengelige deler. Krypkjeller regnes for å være en risikokonstruksjon som er utsatt for fukt- og råteskader i bunnsvill, trebjelkelaget og andre tilstøtende konstruksjoner, på grunn av fuktighet fra grunnen og kondensering ved temperaturforskjeller. Selv om det ikke er avdekket tegn på skader, betyr ikke dette nødvendigvis at det ikke foreligger skader i eller i forbindelse med krypkjelleren.
- Det er ikke tilfredsstillende ventilering av krypkjeller.
- Det er påvist skader på konstruksjoner i krypkjeller som er forårsaket av råte eller sopp.

- Skadet treverk må skiftes.
- Gjennomføre ytterligere undersøkelser og foreta utbedring av skade.
- Konstruksjonene må sikres mot råte, sopp og skadedyr.
- Bedre ventilering må etableres.

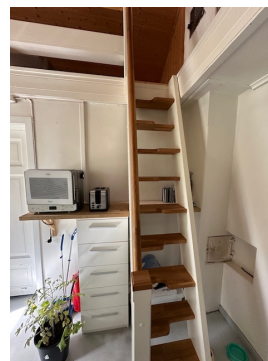
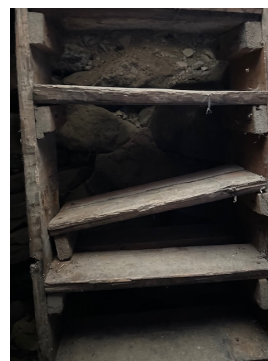
Løst trinn i trapp til krypkjeller.

Reparer trapp til krypkjeller.

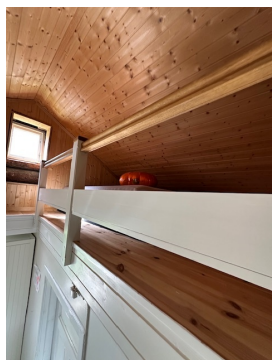
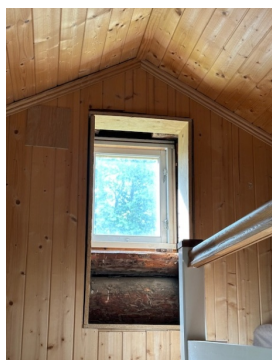
## ! TG 2 Andre innvendige forhold

Rekkverk på hemsene er ikke lovlig da åpningen mellom liggende rekkverkspiler er for stor.  
Utett foring rundt vindu i hems. Her er det viktig og isolere, samt sette inn en ny utforing.

De må foretas tiltak for å lukke avviket.

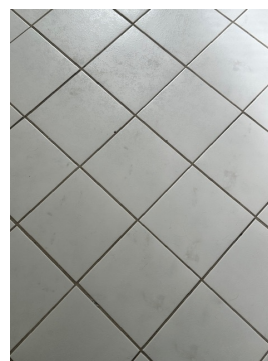
#### ! TG 2 Overflater Gulv

Generelt skal det kommenteres om fliser, at ved normal liming er det mangelfull fylling av lim under 10-20% av fliser og bom i deler/hele fliser kan forekomme.

- Det er påvist avvik i fallforhold til sluk i forhold til krav i forskrift på byggetidspunktet.

Fungerer med dagens tilstand. Det anbefales å montere dusjkabinett.

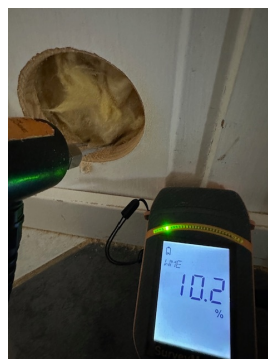
### TG 1 Tilliggende konstruksjoner våtrom

Det er boret hull i vegg. Fuktmåling med pigger inne i vegg - mot bad/vaskerom. Det påvises ikke fukt over normalen.

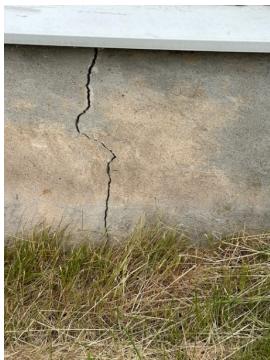
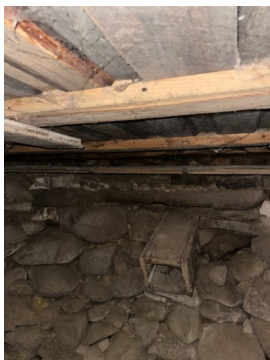
- Grunnmuren har sprekkdannelser.

- Lokal utbedring må utføres.
