# Tilstandsrapport

Enebolig

Vardeveien 102B , 1850 MYSEN

Befaringsdato: 08.12.2025

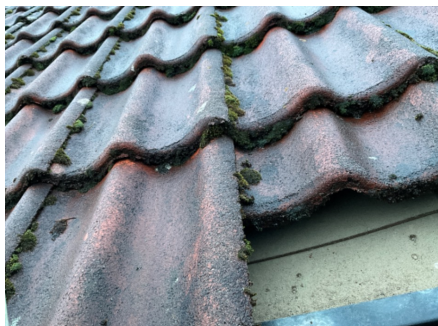
- Taktekkingen bør rengjøres for mose for å hindre fuktopphopning og videre nedbryting av takmaterialet.

- Taket bør følges opp jevnlig med tanke på slitasje, og utskifting kan bli nødvendig på sikt for å unngå lekkasjer og skader på underliggende konstruksjon.

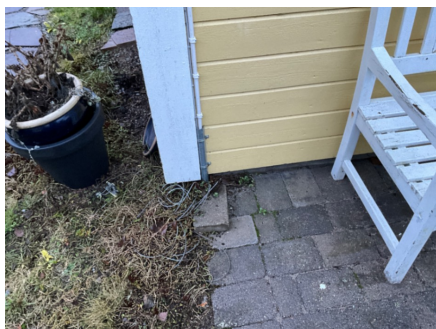
- Bordkledning går stedvis nesten helt ned i terreng.
- Det er ingen musesperre i nedre kant av konstruksjon.
- Ikke registrert tilstrekkelig med musetetting i nedre del av kledning, avvik øker risiko for at mus kommer inn i bygning.
- Kledning er montert for nærme terreng. lht. byggforskreien: Avstanden fra underkant av kledning og til terrenget bør generelt være minst 0,3 m. Avstanden kan reduseres til 0,1 m på steder uten spesielt store slagregns påkjenninger.

Det bør etableres tilstrekkelig musesperre i nedre del av kledningen for å hindre at mus kommer inn i bygningen, noe som kan føre til skader på materialer og ubehagelig lukt.

Det anbefales også å øke avstanden mellom underkant kledning og terreng for å redusere risikoen for fuktskader på kledningen og bakomliggende konstruksjoner.

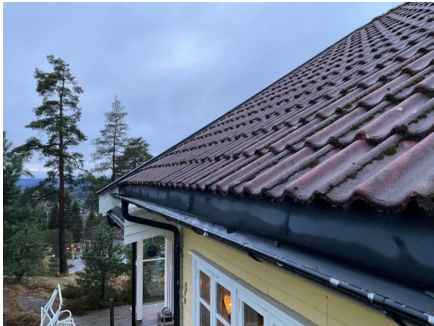
## TG 2 Takkonstruksjon/Loft

- Det er begrenset/dårlig ventilering av takkonstruksjonen.
  - Yttertaket har nedbøyning.
- Begrenset med lufting av takkonstruksjon. God og kontinuerlig lufting er viktig, slik at risiko for skader reduseres.
- Påvist nedbøyning i takkonstruksjon i takutstikk over hagestue, årsaken er ukjent.

- Andre tiltak:
- Lufting/ventilering av takkonstruksjonen bør forbedres for å redusere risikoen for fuktskader og råte.
- Årsaken til nedbøyning i takkonstruksjonen over hagestuen bør undersøkes nærmere, slik at nødvendige utbedringer kan gjennomføres for å hindre videre skader og forringelse av konstruksjonen.

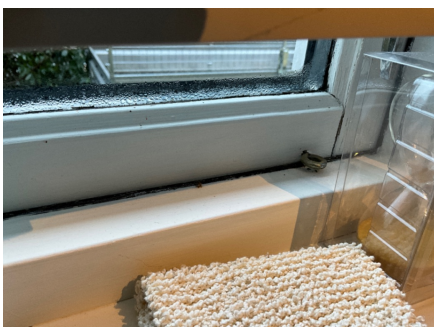
## TG 2 Vinduer

- Det er påvist tegn på innvendig kondensering av enkelte vindusglass.
  - Karmene i vinduer er slitte og det er sprekker i trevirket.
- Det er observert tegn på innvendig kondensering på enkelte vindusglass. Dette indikerer at det kan være redusert isolasjonsevne i glassene eller utilstrekkelig ventilasjon i rommet som fører til oppsamling av fuktighet på innsiden av vinduene.
- Vinduets karm har synlige sprekker som kan svekke funksjon og tetthet over tid, forårsaket av aldring, fukt samt manglende vedlikehold.

- Andre tiltak:
- Forbedre ventilasjonen eller vurder utskifting av gamle vinduer for å redusere kondens. Uten tiltak kan fukt føre til skader på karmene, mugg og svekket inneklimate.
- Slitte vinduskarm med sprekker bør repareres/vedlikeholdes eller skiftes ut for å sikre tetthet og forhindre fuktskader. Uten tiltak kan skadene forverres og svekke vinduets funksjon.

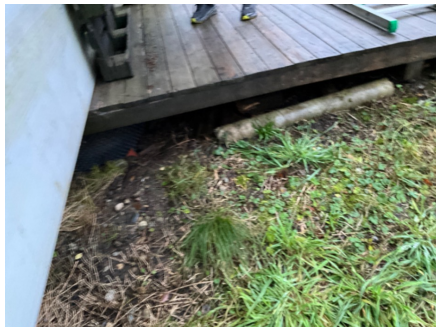
- Det er påvist skjevheter i terrasse på bakkeplan, sannsynligvis som følge av utilstrekkelig eller mangelfullt grunnarbeid og fundamentering.

- For å rette opp skjevhetene bør grunnarbeidet og fundamentering vurderes og eventuelt forbedres for å hindre videre setninger. Dersom tiltak ikke utføres, kan skjevhetene forverres over tid.

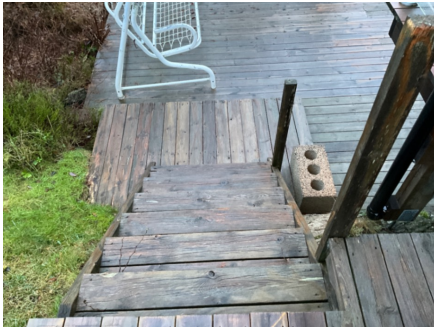
- Rekkverk bør monteres på manglende deler av trappen for å oppfylle sikkerhetskrav og hindre fallulykker. Uten rekkverk er det økt risiko for personskader.

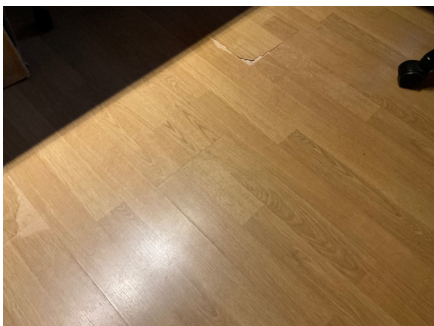
- Det er stedvis påvist synlige skader på overflater.
- Laminat i kontor/soverom har generelt mye skader i overflater, som følge av slitasje over tid.

- Andre tiltak:
- Laminatgulvet bør skiftes ut eller utbedres for å sikre tilfredsstillende overflatekvalitet og funksjon.
- Dersom tiltak ikke gjennomføres, vil det være økt risiko for ytterligere slitasje, redusert estetisk verdi og mulig forringelse av innemiljøet.

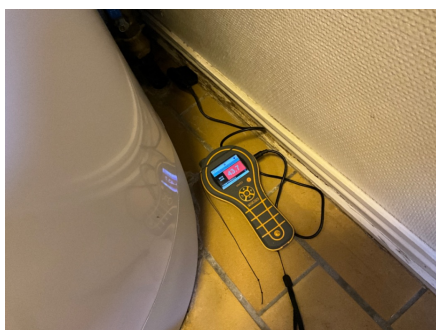
- Våtrommet må oppgraderes for å tåle normal bruk etter dagens krav.
- Ingen form for tettesjikt i rommet. Det ble også påvist fukt-/råteskader i vegg ved siden av hovedvannledning og vegg under utslagsvask, som følge av eksponering av fukt over tid. En må forvente generell oppgradering av våtrommets tettesjikt/membran for at våtrommet skal tåle en normal bruk etter dagens krav (tett våtzone). En samlet TG 3 for rommet er satt med bakgrunn i fuktskader og manglende tetthet i våtsonen på rommet.

- Andre tiltak:
- Det bør etableres nytt tettesjikt/membran i henhold til dagens krav, og fuktskader i vegg må utbedres.
- Konsekvensen av manglende tettesjikt og eksisterende fuktskader er økt risiko for ytterligere råte- og fuktskader, samt redusert levetid på konstruksjonen.
- Videre bruk av rommet uten utbedring kan føre til omfattende skader og kostbare reparasjoner.

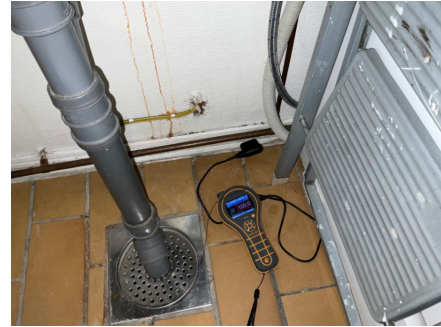
- Hulltaking er ikke foretatt da det allerede er påvist andre avvik i våtsonen.
- Ved andre fuktundersøkelser enn hulltaking, er det påvist indikasjoner på fuktskader.
- Det er påvist og målt høye fuktverdier i vegg på vaskerommet, som følge av langvarig fukteksponering.
- Det er også påvist nedbrytning i materialene.

- Det bør gjennomføres ytterligere undersøkelser og utbedringer av påviste avvik i våtsonen for å avklare omfanget av eventuelle fuktskader.
- Konsekvensen av manglende tiltak er økt risiko for skjulte fuktskader i tilstøtende konstruksjoner, noe som kan føre til kostbare reparasjoner og redusert levetid på bygningsdelene.
- Utbedringskostnad er kun et estimat. Totalt sett må dette sees i sammenheng med skadene og utbedring av vaskerommet generelt.

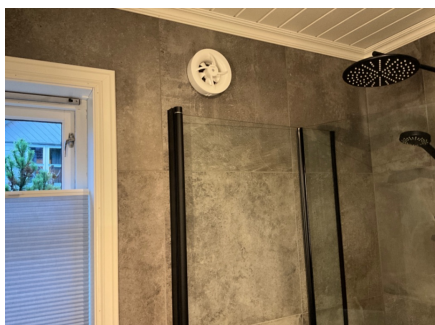
- Det er vindu/dør med ikke fuktbestandige materialer i våtsonen (ved vask, dusj, badekar, osv.), løsningen eller byggematerialet er uegnet.

- Valgt løsning innebærer at badet må benyttes med forsiktighet, da overgang mellom vindu og vegg ikke oppfyller kravene til membran. Dersom området utsettes for vannsøl, kan det oppstå fuktskader i tilstøtende konstruksjoner og materialer. For å redusere risikoen for fuktskader bør det vurderes tiltak for å sikre tilstrekkelig fuktbeskyttelse rundt vinduet.

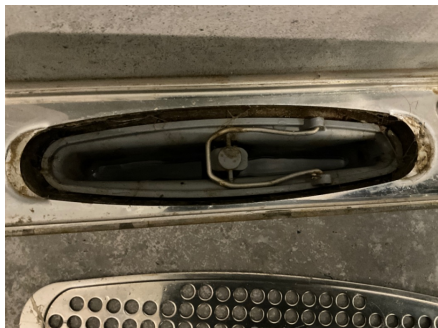
- Det er påvist at høydeforskjell fra topp slukrist til gulv/synlig topp membran ved dørterskel er mindre enn 25 mm.
- Det er påvist avvik i fallforhold til sluk i forhold til krav i forskrift på byggetidspunktet.

- Våtrommet kan fungere som det er, men utbedring er nødvendig for å lukke avviket. Det anbefales å rette opp fall mot sluk. Ved lekkasjer kan sluket ha begrenset kapasitet, noe som kan føre til vannskader i tilstøtende rom.

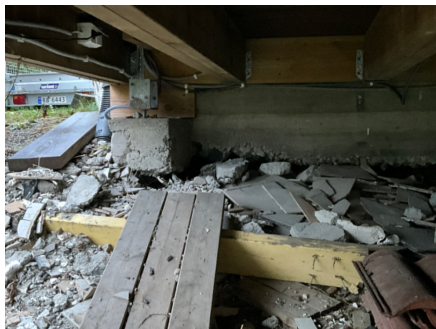
- Det er avvik:

- Det bør etterfylles og komprimeres masser under ringmuren ved hagestue/terrasse for å hindre videre utglidning.

- Dersom tiltak ikke utføres, kan det oppstå setningsskader eller redusert stabilitet i konstruksjonen.
