Vardeveien 102B, 1850 MYSEN

# Mysen - Velholdt bolig, 3 soverom ,flott hagestue, dobbel garasje. Fin utsikt.

# Tilstandsrapport

Befaringsdato: 08.12.2025

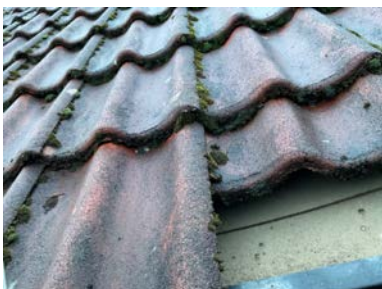
- Selv om det ikke er avdekket skader under befaringen, betyr ikke dette at det ikke foreligger skader som en besiktigelse på taket kan avdekke. Vær oppmerksom på denne risikoen. En undersøkelse på taket kan utføres av en fagperson under tilstrekkelige sikkerhetsforhold.

- Taktekkingen bør rengjøres for mose for å hindre fuktopphopning og videre nedbryting av takmaterialet.

- Taket bør følges opp jevnlig med tanke på slitasje, og utskifting kan bli nødvendig på sikt for å unngå lekkasjer og skader på underliggende konstruksjon.

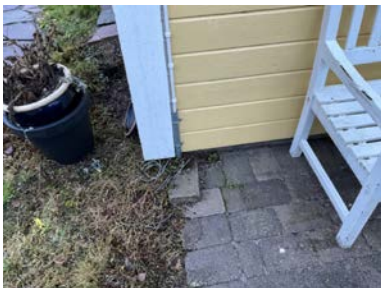
- Bordkledning går stedvis nesten helt ned i terreng.
- Det er ingen musesperre i nedre kant av konstruksjon.
- Ikke registrert tilstrekkelig med musetetting i nedre del av kledning, avvik øker risiko for at mus kommer inn i bygning.
- Kledning er montert for nærme terreng. Iht. byggforskreien: Avstanden fra underkant av kledning og til terrenget bør generelt være minst 0,3 m. Avstanden kan reduseres til 0,1 m på steder uten spesielt store slagregns påkjenninger.

- Andre tiltak:
    - Lokal utbedring bør foretas for å øke avstanden mellom terreng og bordkledning.
- Det bør etableres tilstrekkelig musesperre i nedre del av kledningen for å hindre at mus kommer inn i bygningen, noe som kan føre til skader på materialer og ubehagelig lukt.
- Det anbefales også å øke avstanden mellom underkant kledning og terreng for å redusere risikoen for fuktskader på kledningen og bakomliggende konstruksjoner.

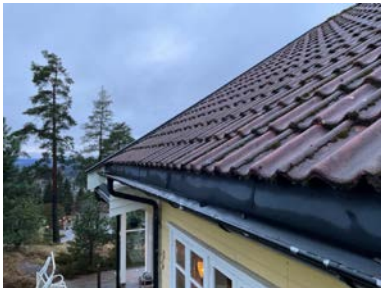
## TG 2 Takkonstruksjon/Loft

- Begrenset med lufting av takkonstruksjon. God og kontinuerlig lufting er viktig, slik at risiko for skader reduseres.

- Lufting/ventilering av takkonstruksjonen bør forbedres for å redusere risikoen for fuktskader og råte.

- Årsaken til nedbøyning i takkonstruksjonen over hagestuen bør undersøkes nærmere, slik at nødvendige utbedringer kan gjennomføres for å hindre videre skader og forringelse av konstruksjonen.

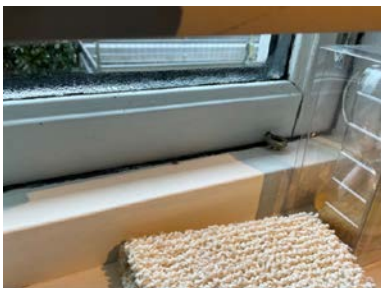
## TG 2 Vinduer

- Det er påvist tegn på innvendig kondensering av enkelte vindusglass.
- Karmene i vinduer er slitte og det er sprekker i treverket.

- Det er observert tegn på innvendig kondensering på enkelte vindusglass. Dette indikerer at det kan være redusert isolasjonsevne i glassene eller utilstrekkelig ventilasjon i rommet som fører til oppsamling av fuktighet på innsiden av vinduene.

- Vinduets karmen har synlige sprekker som kan svekke funksjon og tetthet over tid, forårsaket av aldring, fukt samt manglende vedlikehold.

- Forbedre ventilasjonen eller vurder utskifting av gamle vinduer for å redusere kondens. Uten tiltak kan fukt føre til skader på karmene, mugg og svekket innneklima.

- Slitte vinduskarmen med sprekker bør repareres/vedlikeholdes eller skiftes ut for å sikre tetthet og forhindre fuktskader. Uten tiltak kan skadene forverres og svekke vinduets funksjon.

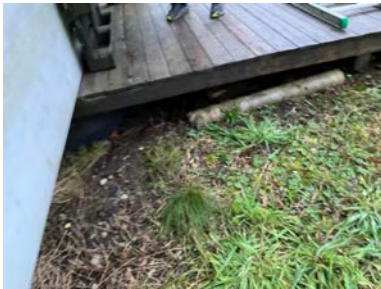
- Det er påvist skjevheter i terrasse på bakkeplan, sannsynligvis som følge av utilstrekkelig eller mangelfullt grunnarbeid og fundamentering.

- For å rette opp skjevhetene bør grunnarbeidet og fundamentering vurderes og eventuelt forbedres for å hindre videre setninger. Dersom tiltak ikke utføres, kan skjevhetene forverres over tid.

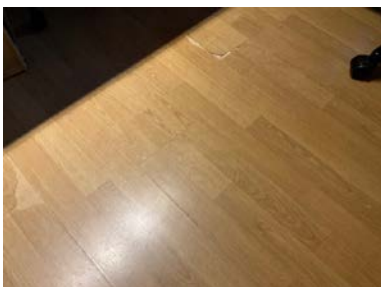
- Det er stedvis påvist synlige skader på overflater.
- Laminat i kontor/soverom har generelt mye skader i overflater, som følge av slitasje over tid.

- Andre tiltak:
- Laminatgulvet bør skiftes ut eller utbedres for å sikre tilfredsstillende overflatekvalitet og funksjon.
- Dersom tiltak ikke gjennomføres, vil det være økt risiko for ytterligere slitasje, redusert estetisk verdi og mulig forringelse av innemiljøet.

**Kostnadsestimat: 20 000 - 100 000**

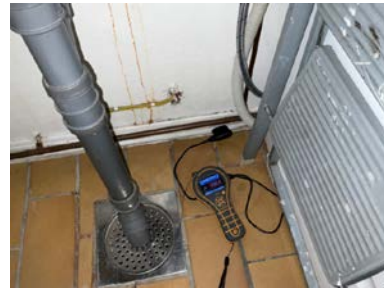
Hulltaking er ikke foretatt, da det allerede er påvist andre avvik i våtsonen.

- Dersom tiltaket ikke utføres er det fare for at eventuelle skader i vegg ikke avdekkes.

- Det bør gjennomføres ytterligere undersøkelser og utbedringer av påviste avvik i våtsonen for å avklare omfanget av eventuelle fuktskader.
- Konsekvensen av manglende tiltak er økt risiko for skjulte fuktskader i tilstøtende konstruksjoner, noe som kan føre til kostbare reparasjoner og redusert levetid på bygningsdelene.
- Utbedringskostnad er kun et estimat. Totalt sett må dette sees i sammenheng med skadene og utbedring av vaskerommet generelt.

**Kostnadsestimat: 20 000 - 100 000**
