# Tilstandsrapport

📍 Olaf Bulls vei 12, 0765 OSLO

# gnr. 33, bnr. 2167

Rapportdato: 10.10.2025

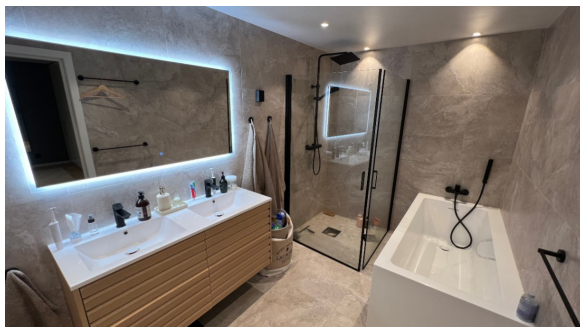
## -4. ETASJE > BAD

### TG 1 Overflater vegger og himling

Ingen riss eller løse fliser i den sammenheng ble observert, og forholdet vurderes som uten betydning for funksjon.

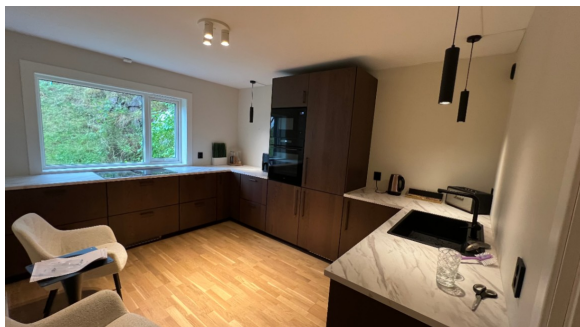
## -4. ETASJE > KJØKKEN

### **Avtrekk**

Det er ikke monter lekkasjevarsler med vannstoppventil på kjøkken. Kravet kom i 2010 og gjelder også ved rehabilitering/oppgradering av eldre boliger. Kravet gjelder for rom som har vanninstallasjoner, men mangler sluk eller vanntett gulv.

Det anbefales å ettermontere lekkasjesensorer med automatisk vannstoppventil på kjøkken i samsvar med gjeldende forskriftskrav. Dette for å sikre at eventuelle lekkasjer oppdages raskt og ikke medfører skade på bygningsdeler.

Merking av rørkurser bør utføres.

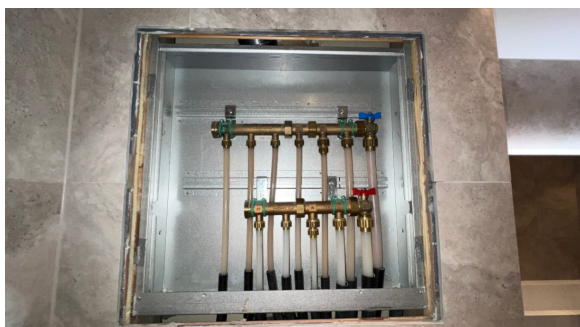
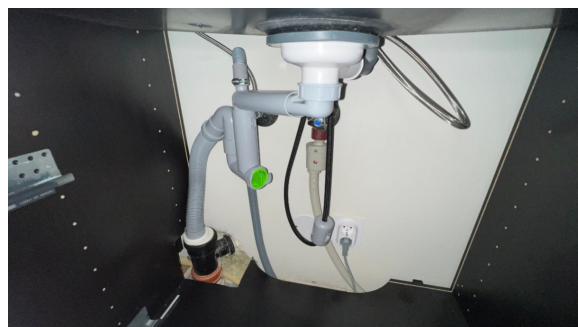
## TG 1 Avløpsrør

Interne og synlig avløpsrør i plast.
