Tilstandsrapport

Enebolig

Ertsveien 16, 8616 MO I RANA

Befaringsdato: 04.11.2024

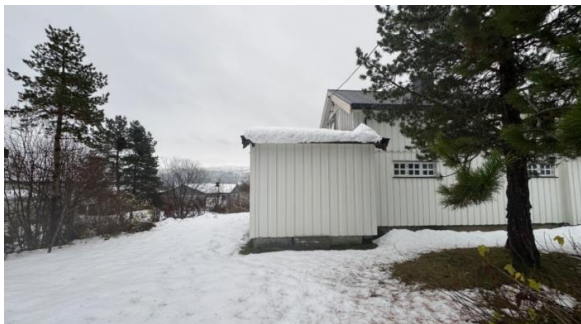
Tak på tilbygg var ved befarings dekket av snø.

Det bør foretas nærmere undersøkelser av taktekking på tilbygget når taket er snøfritt.

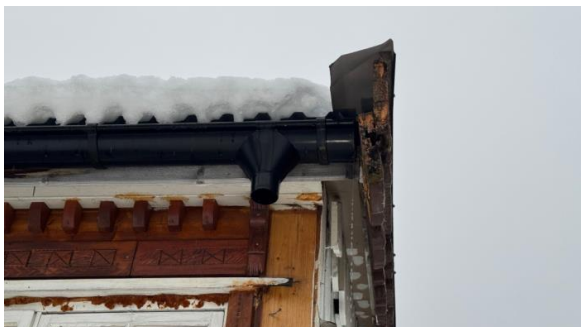
Manglende endelokk og nedløp.

Snøfangere må monteres for å tilfredsstillere dagens krav.
Det må monteres tilfredsstillende endelokk og nedløp.

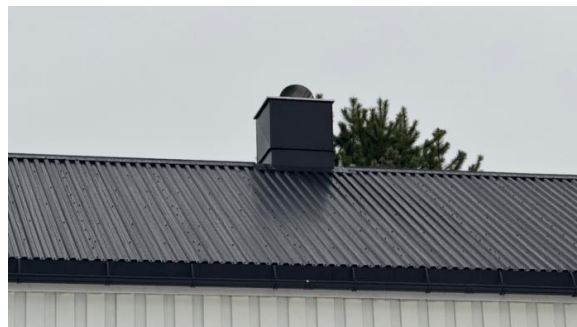
Det er ikke montert snøfangere.

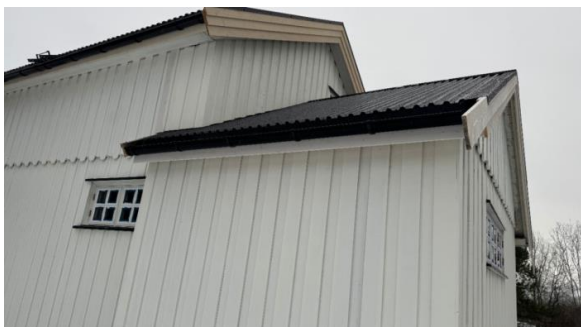
Det er ikke etablert nedløp. Ved mye nedbør vil vann renne over takrennen.

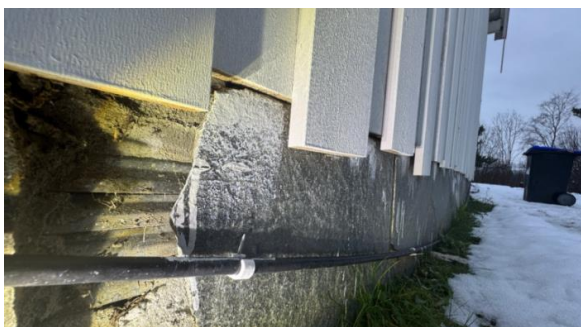
Stedvis manglende lufting.

Ferdigstillelse av bordkledning og overflatebehandling må påregnes.

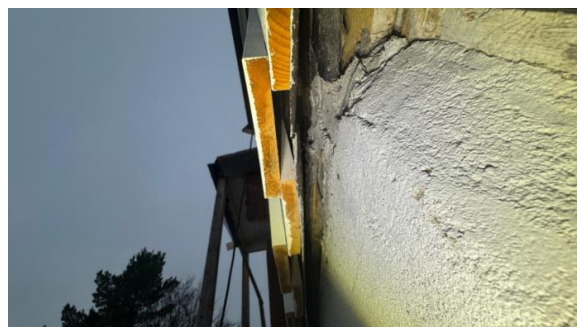
Det er ingen musesperre i nedre kant av konstruksjon.

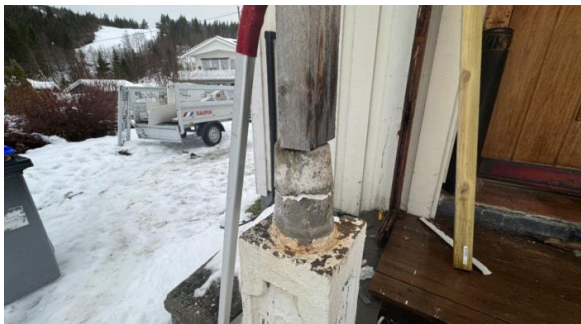
Provisorisk søyle på takopplett.

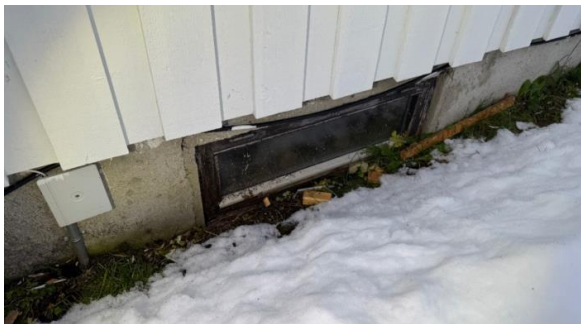
- Det er påvist vinduer med fukt/råteskader.
- Utvendig listing av vinduer er ikke fagmessig utført.

Vindu er delvis under planert terreng.

- Belistning/vannbrett må utbedres og overganger tettes.
- Vinduer med råteskader må erstattes med nye.

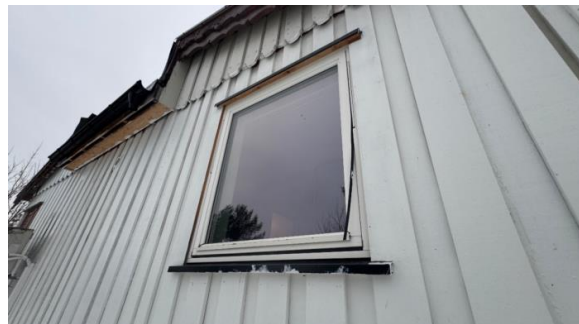
Løs pakning på vindu.

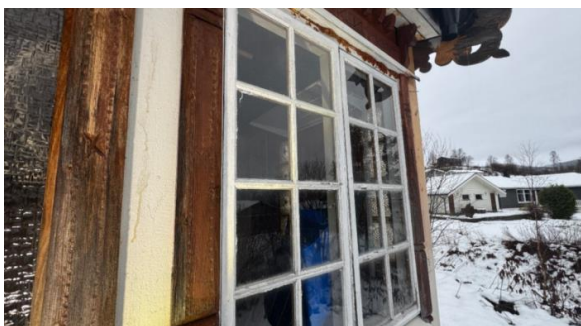
Værslitte vinduer.

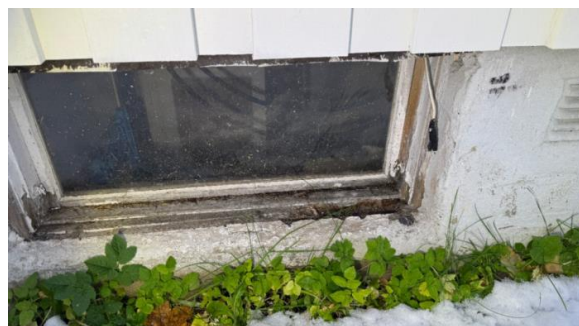
Råteskade i vindu.

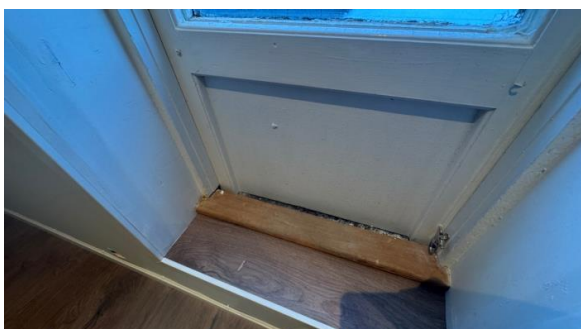
Det er utettheter mellom dørblad og karm.

Utskifting av dører må påregnes.

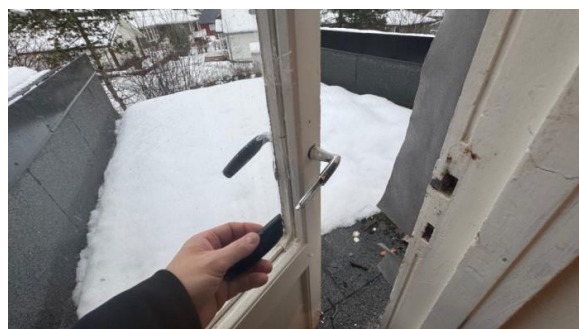
Dørrider er defekt.

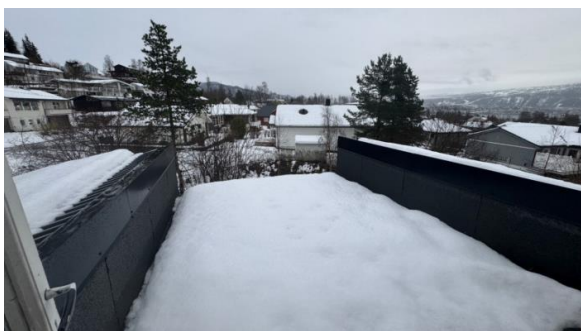
Balkongen mangler terrassedekke, dette kan føre til skader i taktekke.

Det er ikke montert rekkverk, Terrassen var dekket av snø ved befarig.

- Rekkverk må monteres for å lukke avviket.

Det må etableres terrassedekke på balkongen.

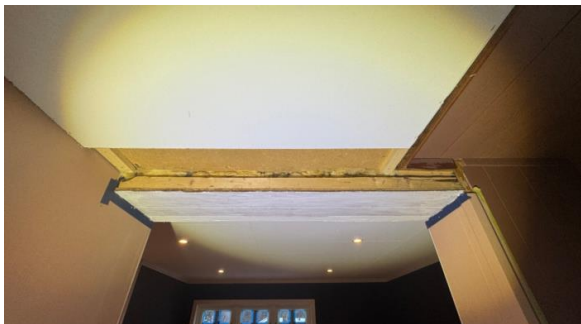
Manglende himlingsplater og avslutninger.

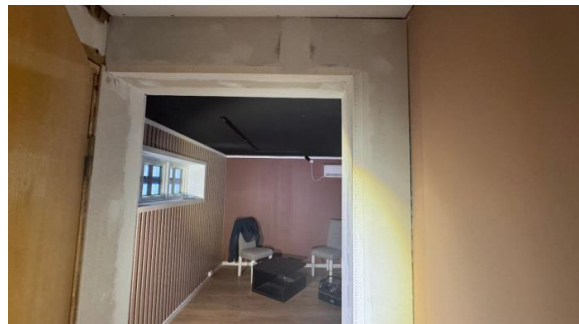
Manglende omramming/sparkling i døråpninger.

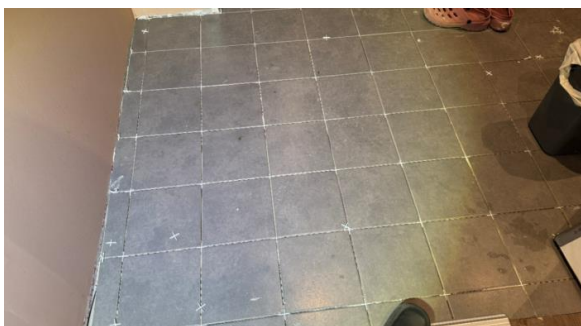
Manglende fuger i fliser.

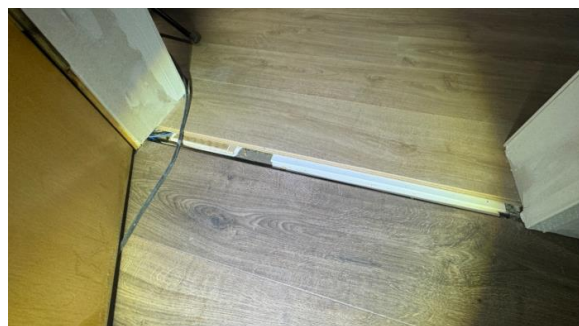
Manglende overgang.

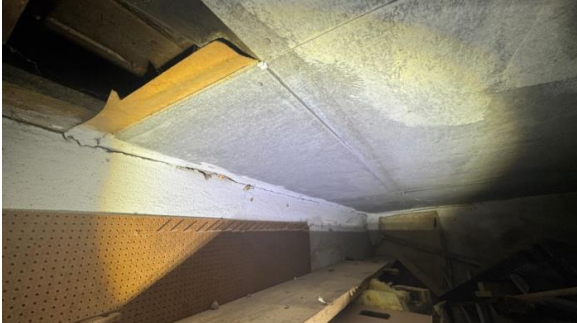
Det er registrert asbestholdige plater i etasjeskillet (himling i kjelleretasjen). Etasjeskillet har ingen isolasjon.

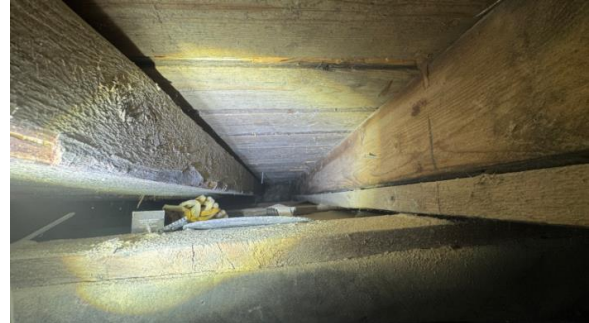
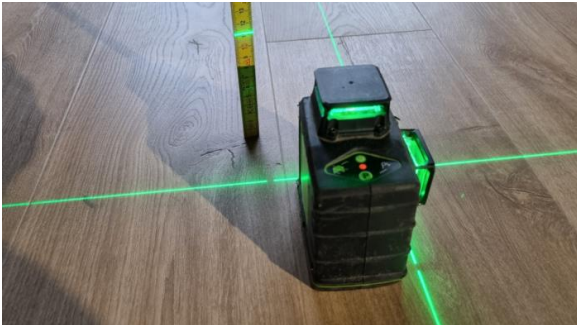
Kontroll av planavvik.

- Målt høydeforskjell på over 20 mm innenfor en lengde på 2 meter. Tilstandsgrad 3 gis med bakgrunn i standardens krav til godkjente måleavvik.

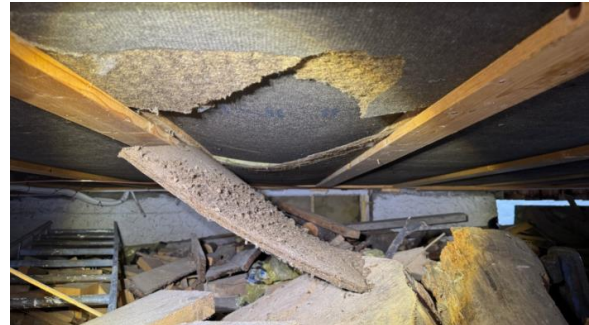
Stubbloftsplater er ikke tilfredsstillende festet/tettet.

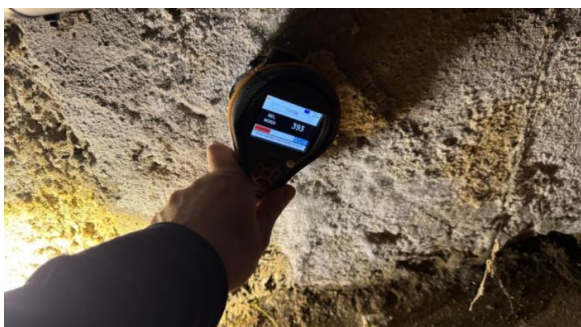
Kjelleren er en grovkjeller, og hulltaking er ikke nødvendig ettersom ytterveggene er av betong/mur. Under befaring ble det foretatt fuktmåling på kjellerytterveggene, hvor forhøyede fuktverdier og en del saltutslag ble registrert.

Det er påvist indikasjoner på noe fuktgjennomtrenging inn i kjellermur.

- Andre tiltak:
- Det påviste fuktnivå gir grunn til å overvåke konstruksjonen jevnlig for å se utvikling over tid, og eventuelt foreta tiltak for å unngå fuktskader.

Sørg for tilfredsstillende lufting av kjelleretasjen. Alle ventiler må holdes åpne.

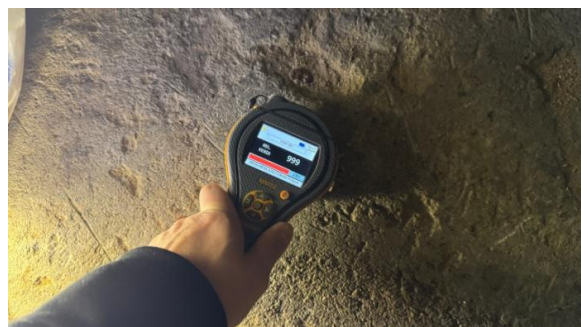
Det er påvist indikasjoner på noe fuktgjennomtrenging i kjellergulv.

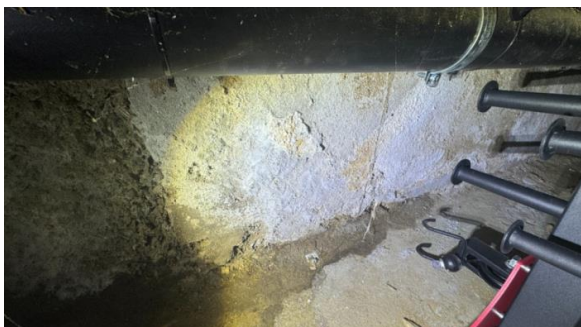
Det er registrert en del saltutslag.

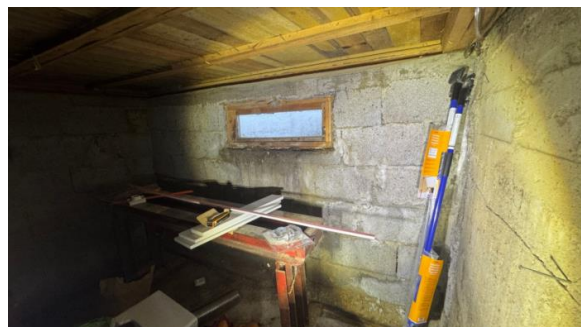
Det er fuktgjennomtrenging gjennom vindu.

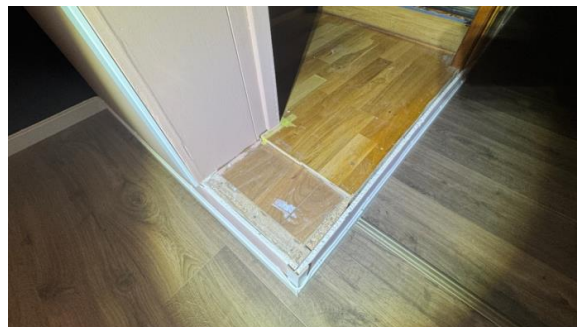
Repos i 1. etasje mangler delvis gulvtekking.

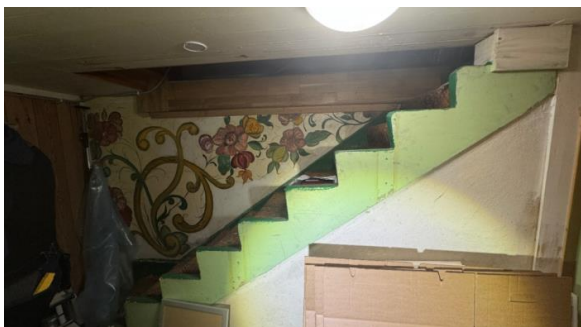
Kjellertrappen mangler rekkverk.

- Rekkverk må monteres for å lukke avviket.
- Det er ikke krav om utbedring av rekkverkshøyder opp til dagens krav.
- Håndløper bør monteres, men det var ikke krav på byggetidspunktet.
- Det er ikke krav om utbedring av åpninger opp til dagens krav.

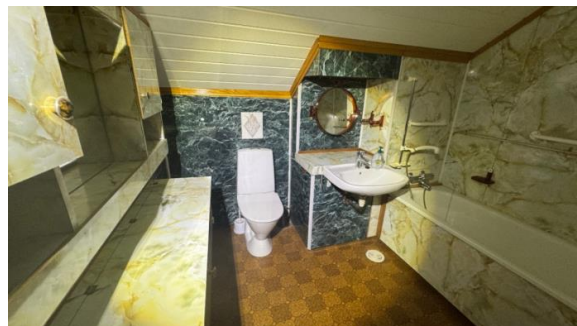
Våtrommet er av eldre dato.

- Våtrommet må totalrenoveres. Alle forhold med tettesjikt, våtsone, sluk m.m. må dokumenteres.

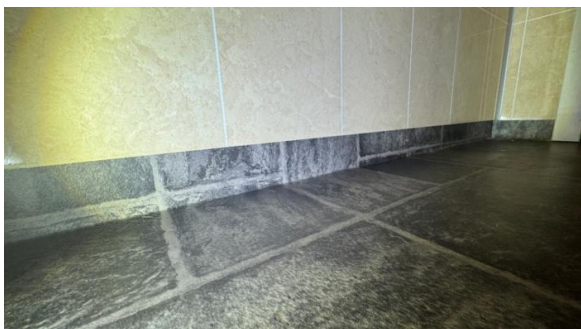
Det bemerkes at baderomsplater ikke er lagt i henhold til leggeanvisning da bunnlist mangler.

Levetiden på baderomsplater kan forkortes hvis ikke leggeanvisning er fulgt. Overvåk tilstanden.

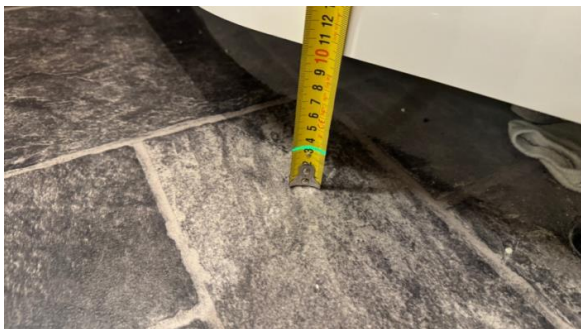
Krav til fall er ikke oppfylt og gulvet er tilnærmet flatt (har ikke motfall).

- Vær oppmerksom ved bruk. For å få tilstandsgrad 0 eller 1 må gulvet bygges om, for å få riktig fall til sluk. Det vil imidlertid sjelden være økonomisk rasjonelt som et enkeltstående tiltak. Ved en eventuell renovering, påse at våtrommet bygges med riktig fall til sluk.

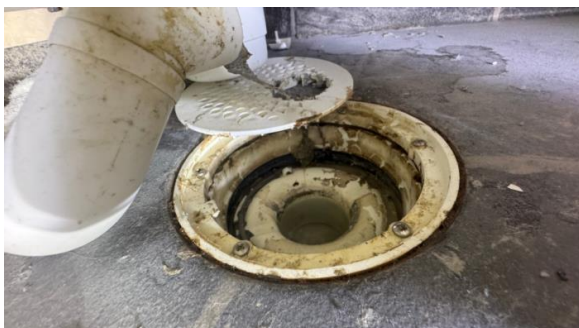
Sluket har begrensede inspeksjonsmuligheter på grunn av manglende rengjøring før befarings. Når sluket ikke er rengjort på forhånd, vil det ofte være umulig å kontrollere det grundig. Dette inkluderer å verifisere om membranen og klemringen er tilfredstillende utført.

Sluk må rengjøres og undersøkes nærmere.

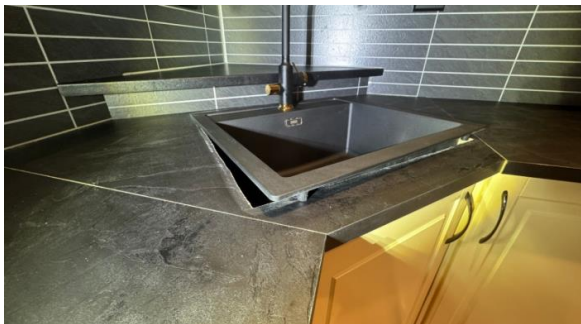
Kjøkkenvasken er ikke limt/festet til benkeplaten.

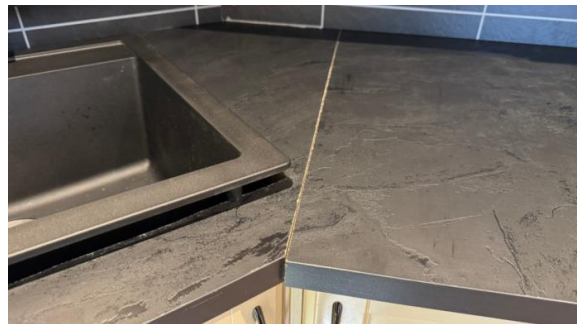
Skjøter på benkeplaten er ikke fagmessig utført.

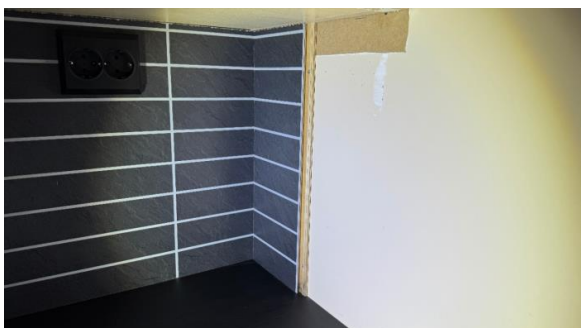
Ufagmessig avslutning av kjøkkenplater.

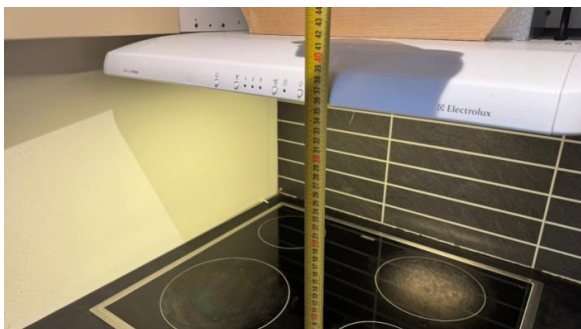
Avstand mellom platetopp og kjøkkenventilator er for liten i forhold til dagens krav.

Avstand mellom platetopp og kjøkkenventilator må økes.

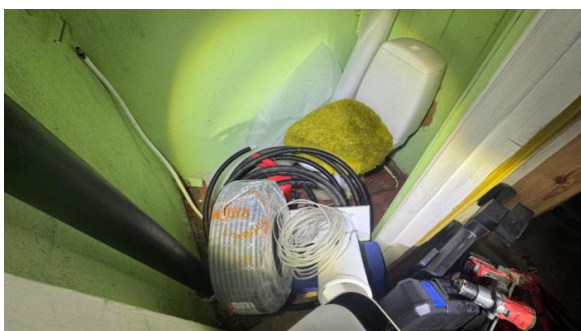
Toalett har begrenset inspeksjonsmuligheter grunnet lagring.

- Mekanisk avtrekk bør etableres på toalettrom.

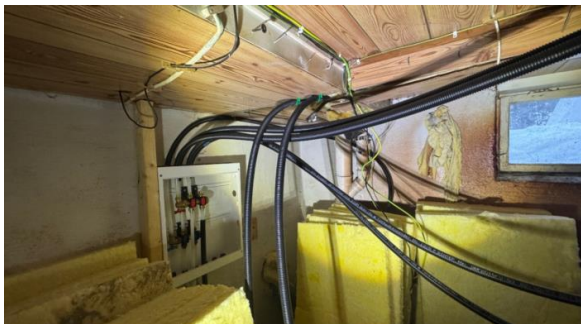
Det er påvist ufagmessig utførelse av vannledninger.

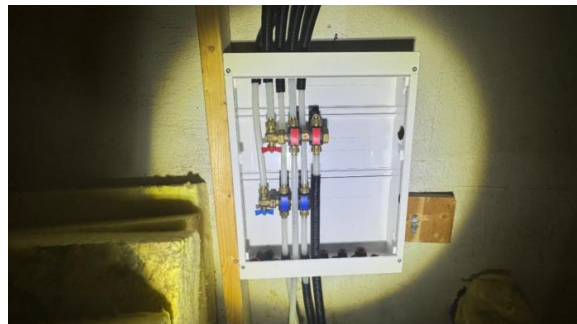
Rørkursene på rør-i-rør systemet på vannledninger er ikke merket.

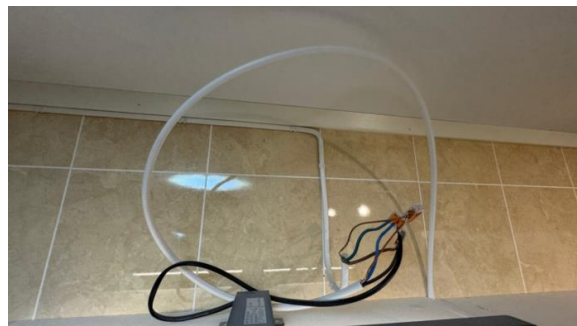
Kabler/koblinger er ikke tilfredsstillende festet (TG3).

Kabler er ikke tilfredsstillende festet.

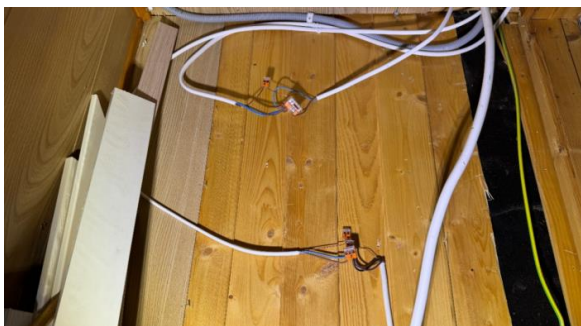
Kabler og koblinger er ufagmessig utført.

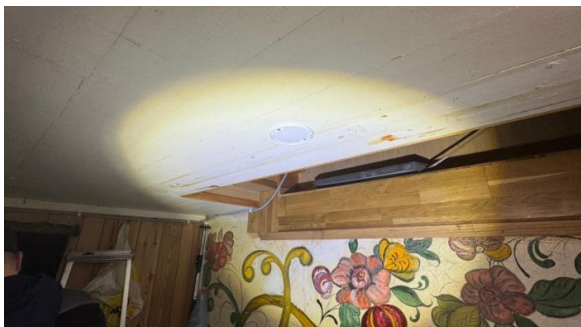
Det er ikke tilfredsstillende røykvarslere i hver etasje.

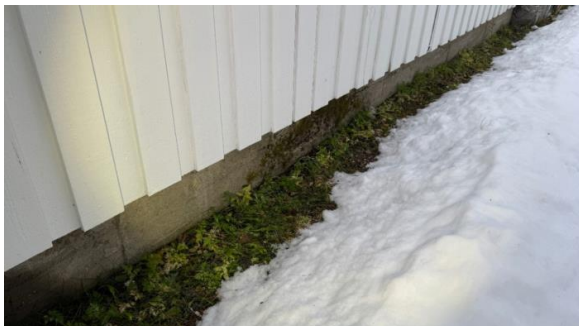
Drenering av ukjent type og årstall.
Manglende utvendig fuktsikring av grunnmuren.

Det er ikke registrert utvendig fuktsikring av grunnmuren.

Tiltak for redrenering rundt boligen må påregnes.

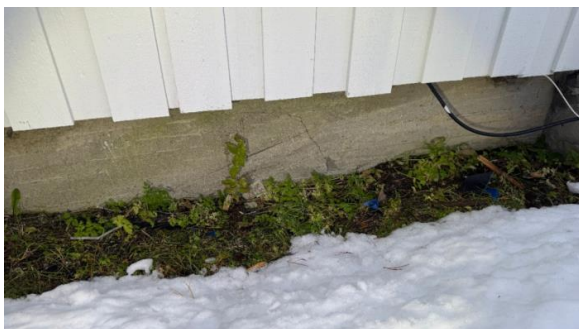
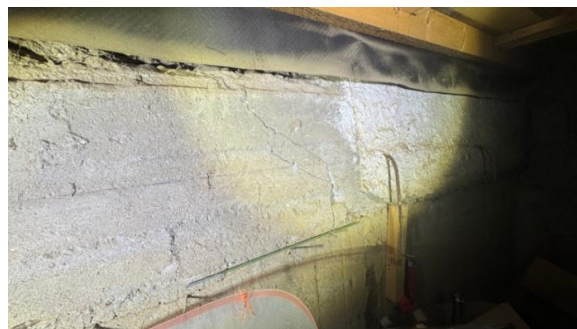
Grunnmuren har sprekkdannelser.

- Påviste skader må utbedres.

På generelt grunnlag bør sprekker og riss i muren tettes.

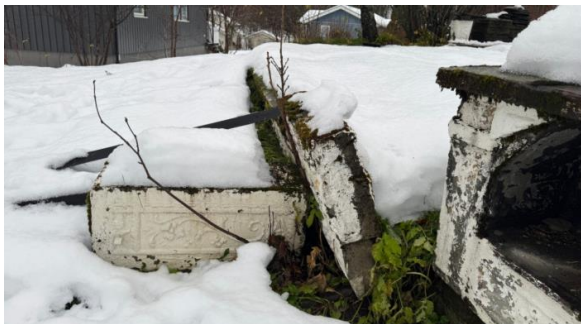
- Det er påvist større sprekker og/eller skjevheter i muren.

Det er registrert store skjevheter i forstøtningsmurer.

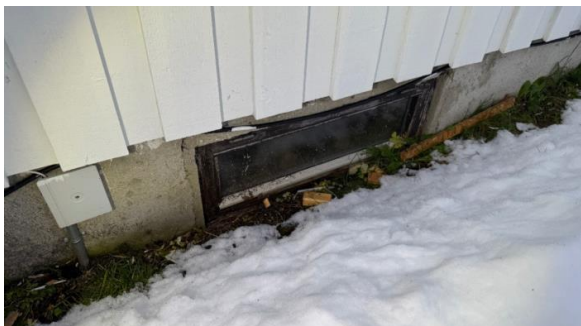
Terrenget faller inn mot bygningen.

- Det bør foretas terrengjusteringer.
