Ertsveien 16, 8616 MO | RANA

**Enebolig med stort potensiale,
fortreffelig beliggenhet og romslig
tomt på ca. 1125kvm!**

Salgsobjekt: Enebolig
Eierform: Eiet
Byggeår: 1959
BRA-i/BRA Total 103/109 kvm
Tomtstr.: 1124.4 m²
Soverom: 3
Antall rom: 11
Gnr./bnr. Gnr. 133, bnr. 36
Oppdragsnr.: 1802240107

Befaringsdato: 04.11.2024

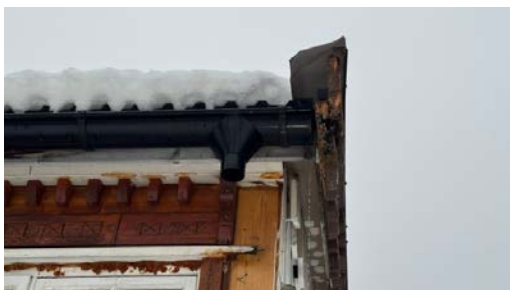
Manglende endelukk og nedløp.

Det må monteres tilfredsstillende endelukk og nedløp.

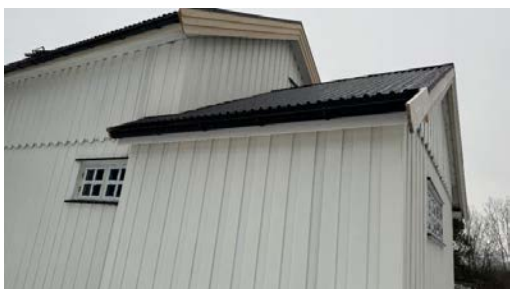
Det er ikke etablert nedløp. Ved mye nedbør vil vann renne over takrennen.

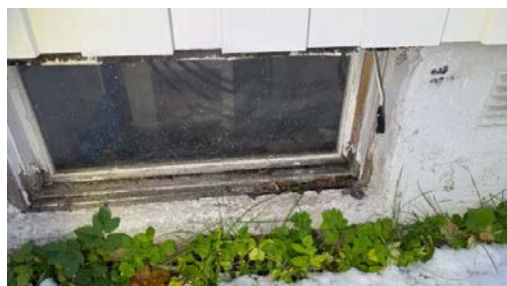
- Det er påvist vinduer med fukt/råteskader.
- Utvendig listing av vinduer er ikke fagmessig utført.

Råteskade i vindu.

- Belistning/vannbrett må utbedres og overganger tettes.
- Vinduer med råteskader må erstattes med nye.

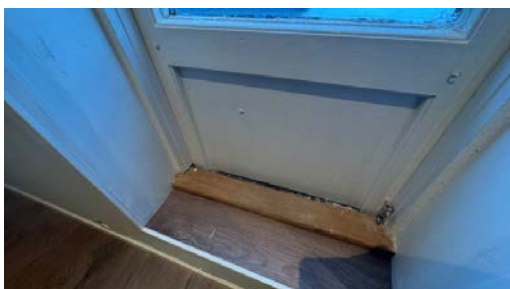
Det er utettheter mellom dørblad og karm.

Utskifting av dører må påregnes.

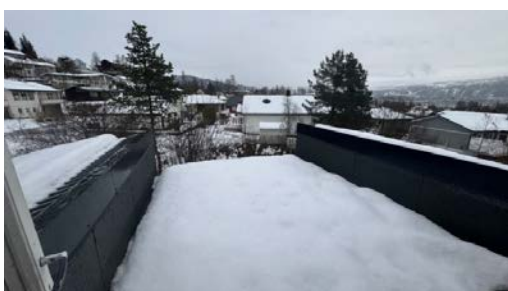
Balkongen mangler terrassedekke, dette kan føre til skader i taktekke.

Det er ikke montert rekkverk, Terrassen var dekket av snø ved befarings.

- Rekkverk må monteres for å lukke avviket.

Det må etableres terrassedekke på balkongen.

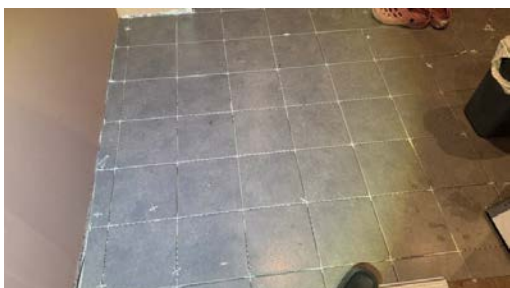
Manglende fuger i fliser.

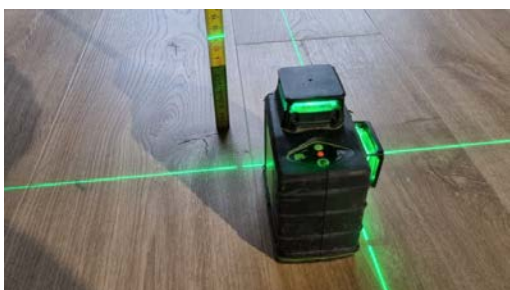
- Målt høydeforskjell på over 20 mm innenfor en lengde på 2 meter. Tilstandsgrad 3 gis med bakgrunn i standardens krav til godkjente måleavvik.

Kontroll av planavvik.

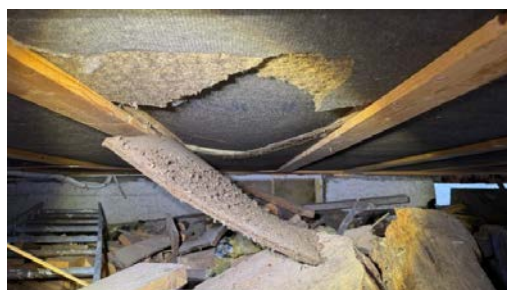
Stubbloftplater er ikke tilfredsstillende festet/tettet.

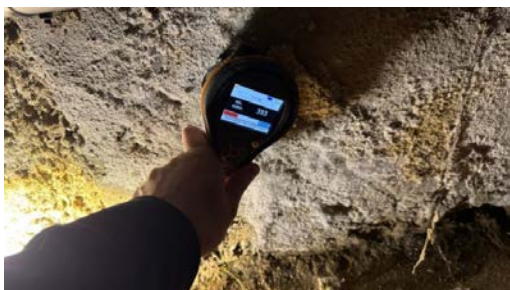
Det er påvist indikasjoner på noe fuktgjennomtrenging inn i kjellermur.

- Andre tiltak:
- Det påviste fuktnivå gir grunn til å overvåke konstruksjonen jevnlig for å se utvikling over tid, og eventuelt foreta tiltak for å unngå fuktskader.

Sørg for tilfredsstillende lufting av kjelleretasjen. Alle ventiler må holdes åpne.

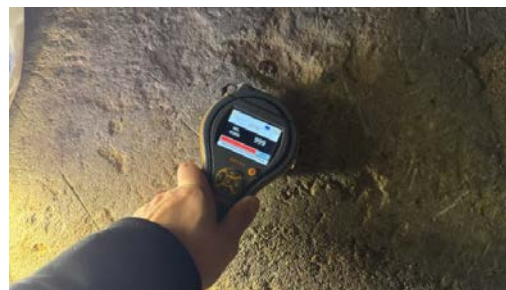
Det er påvist indikasjoner på noe fuktgjennomtrenging i kjellergulv.

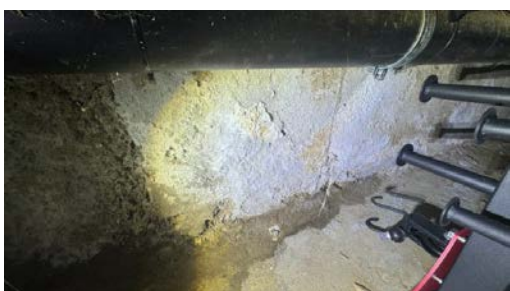
Kjelleren er en grovkjeller, og hulltaking er ikke nødvendig ettersom ytterveggene er av betong/mur. Under befaring ble det foretatt fuktmåling på kjellerytterveggene, hvor forhøyede fuktverdier og en del saltutslag ble registrert.

Det er registrert en del saltutslag.

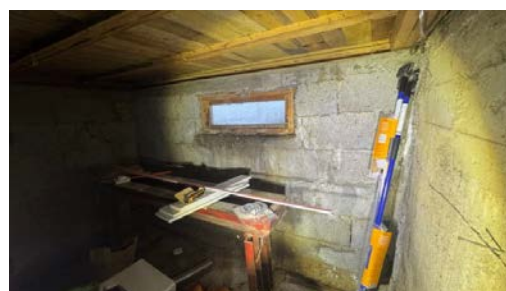
Det er fuktgjennomtrenging gjennom vindu.

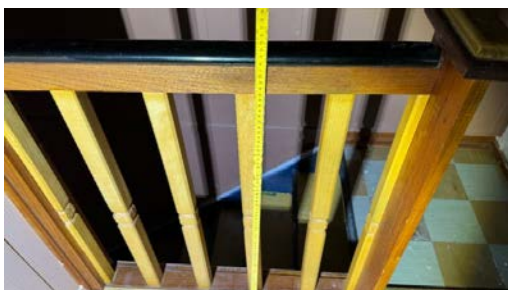
Kontroll av rekkverkshøyde.

- Rekkverk må monteres for å lukke avviket.
- Det er ikke krav om utbedring av rekkverkshøyder opp til dagens krav.
- Håndløper bør monteres, men det var ikke krav på byggetidspunktet.
- Det er ikke krav om utbedring av åpninger opp til dagens krav.

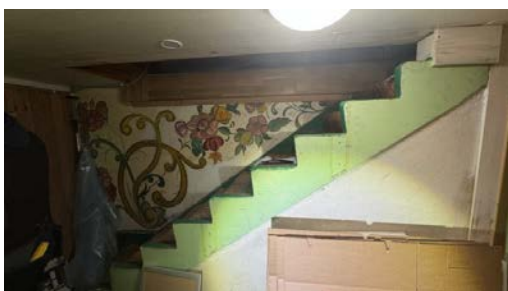
Kjellertrappen mangler rekkverk.

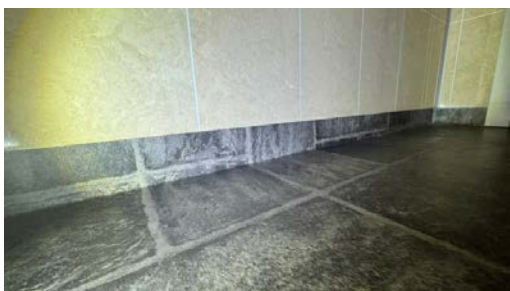
Det bemerkes at baderomsplater ikke er lagt i henhold til leggeanvisning da bunnlister mangler.

Levetiden på baderomsplater kan forkortes hvis ikke leggeanvisning er fulgt. Overvåk tilstanden.

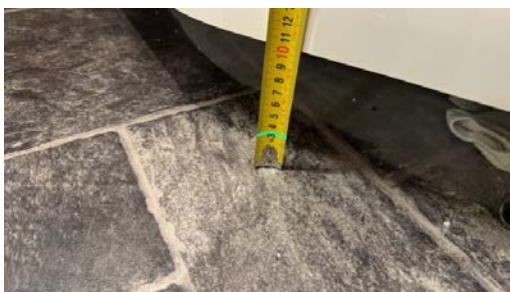
Krav til fall er ikke oppfylt og gulvet er tilnærmet flatt (har ikke motfall).

• Vær oppmerksom ved bruk. For å få tilstandsgrad 0 eller 1 må gulvet bygges om, for å få riktig fall til sluk. Det vil imidlertid sjelden være økonomisk rasjonelt som et enkeltstående tiltak. Ved en eventuell renovering, påse at våtrommet bygges med riktig fall til sluk.

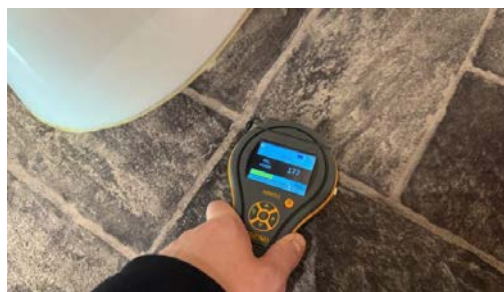
Det ble fuktmålt ved befaring, ingen unormale fuktverdier ble registrert.

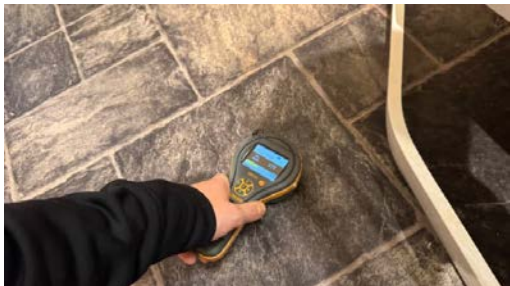
Ved andre fuktundersøkelser enn hulltaking, er det ikke påvist indikasjoner på fuktskader.

Overvåk tilstanden. Ved renovering av baderommet må det foretas nærmere undersøkelser av lukkede konstruksjoner.

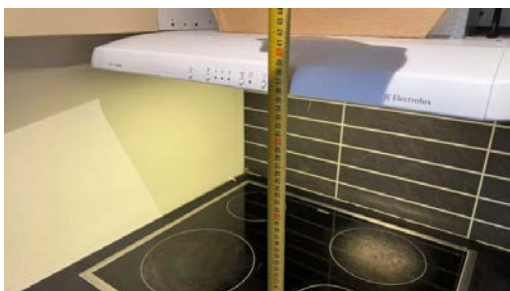
Avstand mellom platetopp og kjøkkenventilator er for liten i forhold til dagens krav.

Avstand mellom platetopp og kjøkkenventilator må økes.

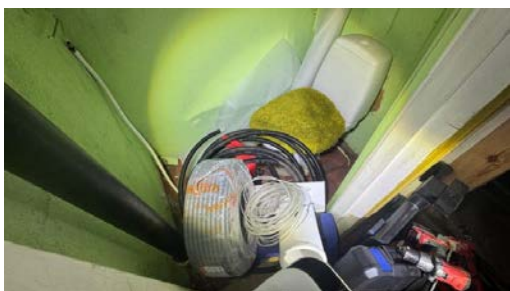
Toalett har begrenset inspeksjonsmuligheter grunnet lagring.

- Mekanisk avtrekk bør etableres på toalettrom.

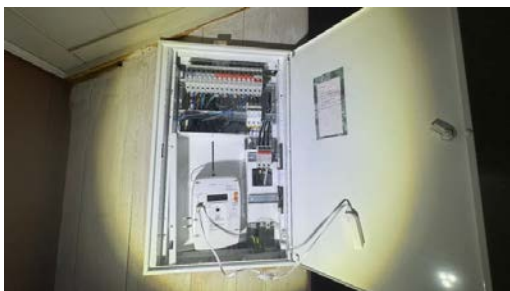
Kabler/koblinger er ikke tilfredsstillende festet (TG3).

Kabler er ikke tilfredsstillende festet.

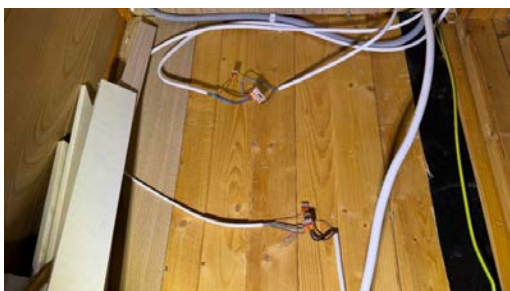
Kabler og koblinger er ufagmessig utført.

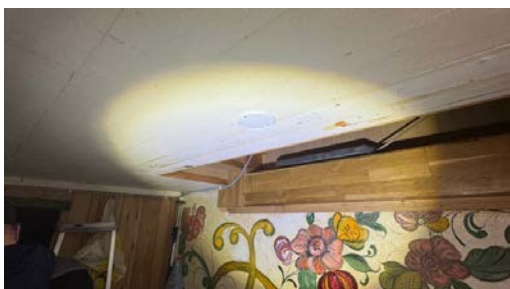
Det er ikke tilfredsstillende røykvarslere i hver etasje.

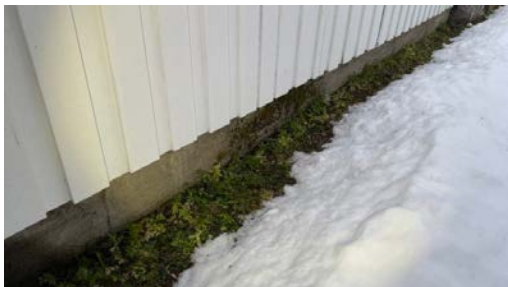
Det er ukjent byggegrunn.
Drenering av ukjent type og årstall.
Manglende utvendig fuktsikring av grunnmuren.

Det er ikke registrert utvendig fuktsikring av grunnmuren.

Tiltak for redrening rundt boligen må påregnes.

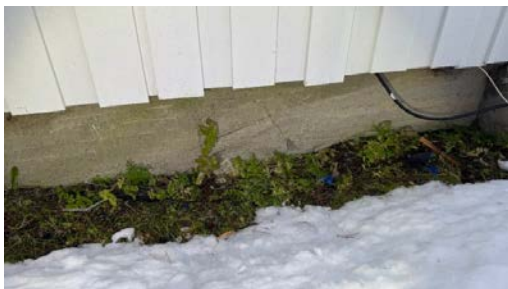
Grunnmuren har sprekkdannelser.

På generelt grunnlag bør sprekker og riss i muren tettes.

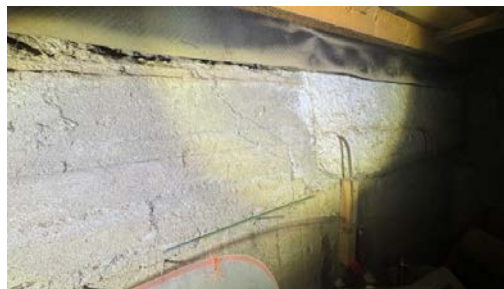
Grunnmuren har sprekkdannelser.
