Tilstandsrapport

Enebolig

Hoelsveien 21, 1923 SØRUM

Befaringsdato: 03.09.2024

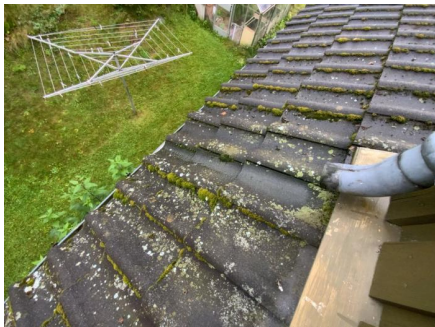
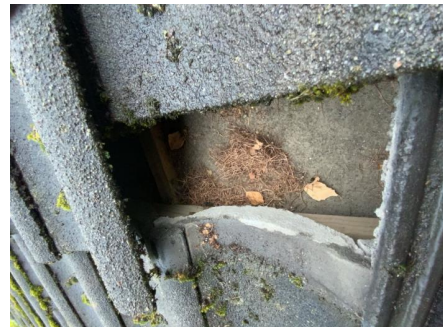
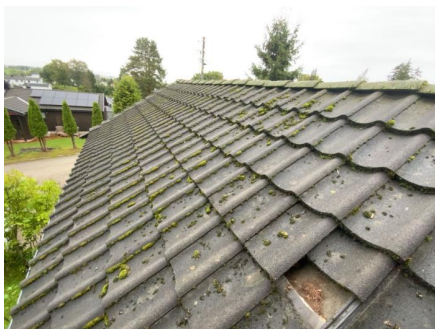
- Tidspunkt for utskiftning av takteking nærmer seg.
- Tidspunkt for utskiftning av undertak nærmer seg.

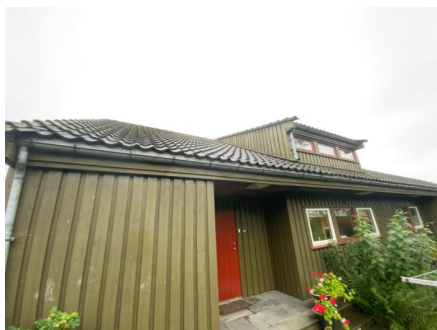
Nedløp og beslag av metall.

- Overvåk tilstanden jevnlig. For å få tilstandsgrad 0 eller 1 må beslag/renner/nedløp skiftes ut, men tidspunktet for når dette er nødvendig er vanskelig å si noe om.
- Det må monteres snøfangere for å oppfylle byggeårets krav.

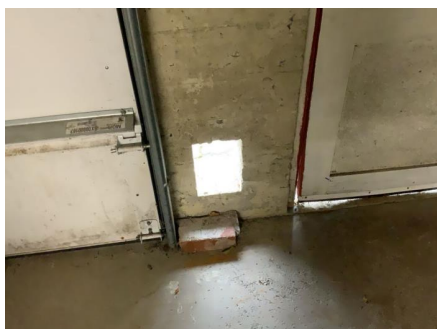
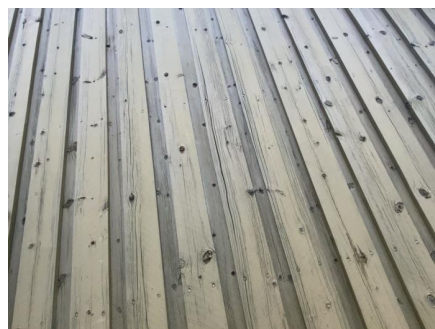
TG 2 Veggkonstruksjon

Veggene har bindingsverkskonstruksjon fra byggeår. Fasade/kledning har stående bordkledning.

- Lokal utbedring/utskiftning bør utføres.

Etablere rist der disse ikke er montert eller er ødelagt for å unngå at dyr kan komme inn i konstruksjonen.

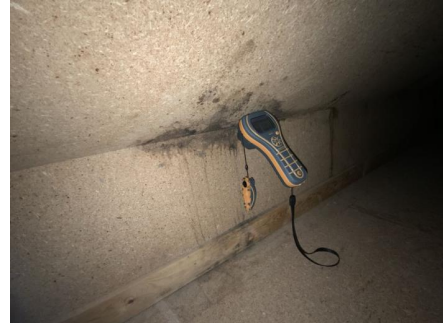
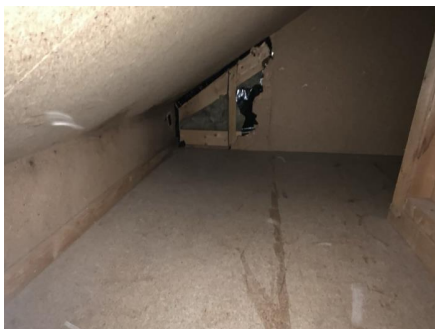
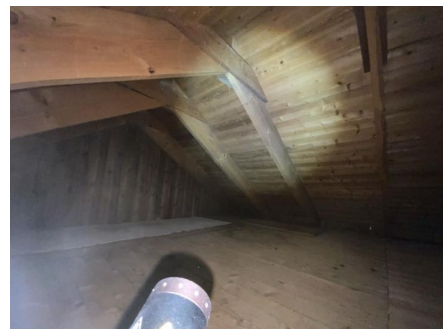
TG 2 Takkonstruksjon/Loft

Det er synlig noe svertesopp i knebod ved bad. Det indikerte ikke fukt i dette området befaringdagen. Det noe skade på sponplater i ytterhjørne. Øvrig er lufting etablert over tak. Kontroll av undertak er gjort ved stikkprøver.

Med tanke på taktekingens alder må det regnes med noe utbedring av tak den nærmeste tiden. Se øvrig takteking og beslag for nærmere vurdering.

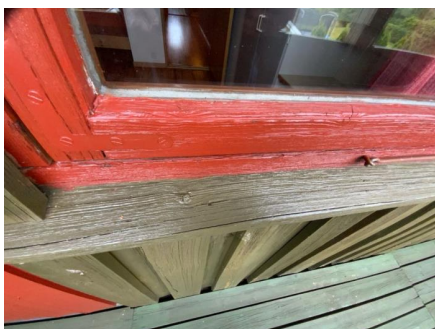
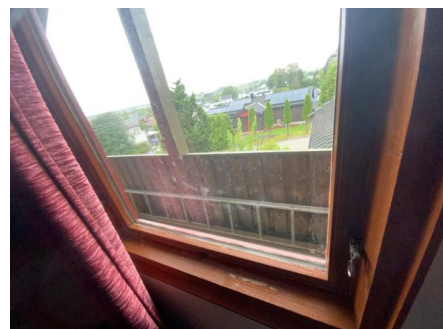
Vinduer

- Det er påvist noen glassruter som er punktert eller sprukne.
- Karmene i vinduer er slitte og det er sprekker i trevirket.

- Det må påregnes noe vedlikehold og at enkelte vinduer må skiftes ut.

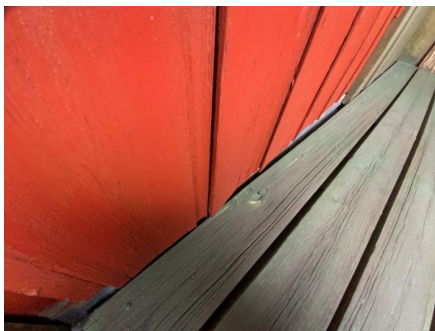
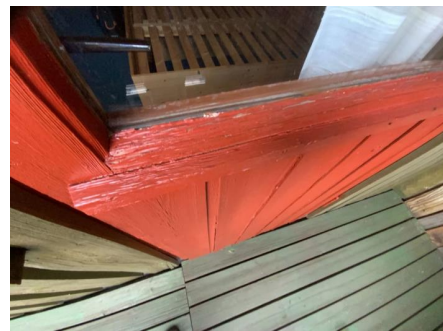
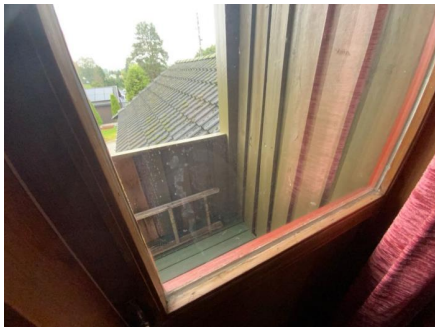
Vinduer - 2

- Det er påvist dører med punkterte eller sprukne glassruter.
- Karmene i dører er værslitte utvendig og det er sprekker i treverket.

- Det må påregnes noe vedlikehold og at enkelte dører må skiftes ut.
- Dører med punkterte/sprukne glass må påregnes skiftes ut, enten hele døren eller kun selve glassene.

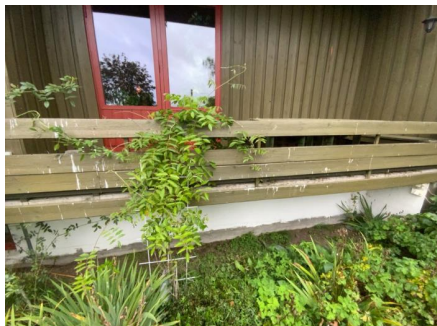
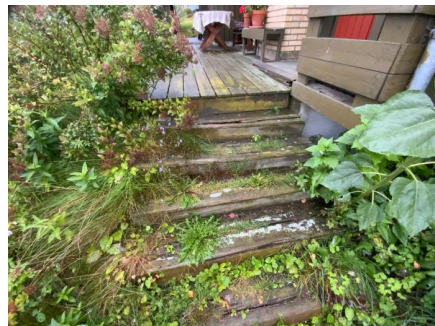
1 TG 2 Balkonger, terrasser og rom under balkonger - 2

Terrassen i 1 etasje er av betongkonstruksjon og etablert terrasseplattning i tre. Overbygget del ved inngangsparti med utebod er over garasjen og er av betongkonstruksjon.

- Lokal utbedring/utskiftning bør utføres.
- Rekkverkshøyde må endres for å tilfredsstille krav på byggemeldingstidspunktet.

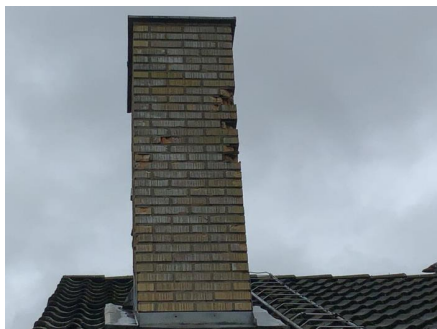
Noe frostskeer på murstein på pipe ute over tak.

- Tidspunkt for piperehabilitering nærmer seg.

Frostsprengt stein over tak må skiftes ut.

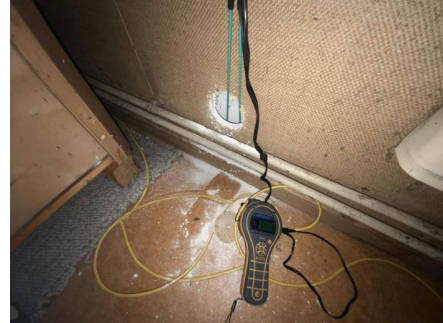
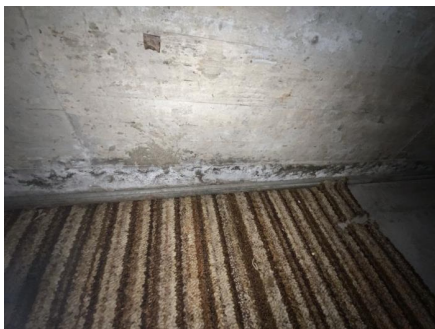
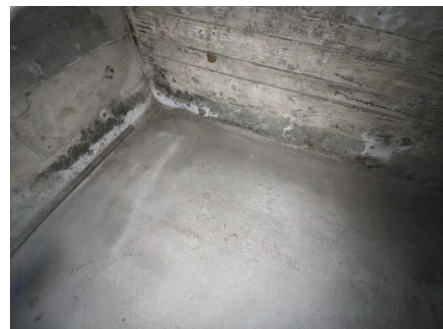
TG 2 Rom Under Terreng

- Det er påvist indikasjoner på noe fuktgjennomtrenging inn i kjellermur.

Det ble observert noe saltutslag inne i bod. Det indikerte ikke fukt inne i utforet vegg i stue.

Det anses ikke som fare for skade så lenge det ikke er fukt inne i utforet vegg. Se øvrig vurdering av drenering, da fuktutslaget ligger nedre del av grunnmursvegg og med høyde for drenerør.

- Det påviste fuktnivå gir grunn til å overvåke konstruksjonen jevnlig for å se utvikling over tid, og eventuelt foreta tiltak for å unngå fuktskader.

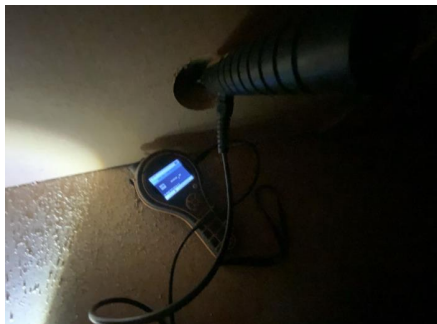
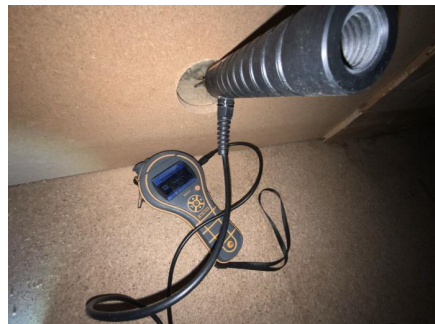
2. ETASJE > BAD

Badet tilfredsstillende ikke dagens krav til våtrommet vedrørende tetthet. Det er ikke en god løsning at våtsoner for dusj er ved vinduer. Armaturer er innebygget og skjult lekkasje kan oppstå med tanke på armaturenes alder.

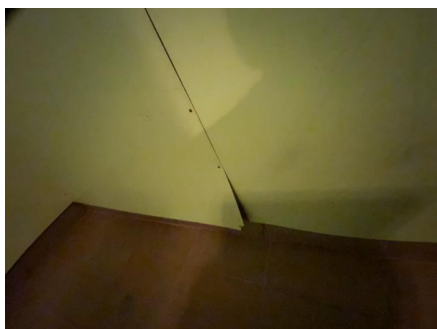
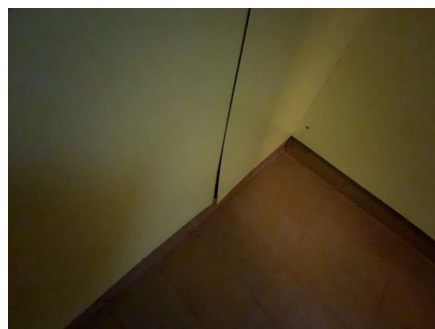
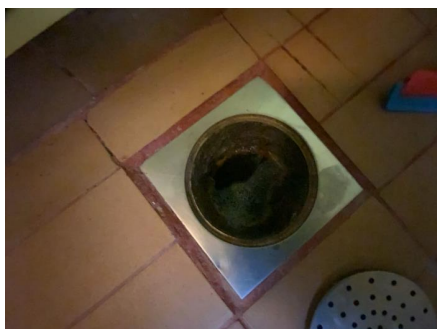
1. ETASJE > BAD

En må forvente generell oppgradering av våtrommets tettesjikt/membran for at våtrommet skal tåle en normal bruk etter dagens krav (tett våtsone). En samlet TG 3 for rommet er satt med bakgrunn i alder og manglende tetthet i våtsonen på rommet. Det er ikke behov for å gjennomføre en detaljert tilstandsanalyse, etter standardens krav. Skjulte konstruksjoner slik som tettesjikt (membran) under fliser har passert anbefalt brukstid og det må påregnes full renovering av badet innen kort tid. Det er synlig fuktskader på våtromsplater på vegger.

- Våtrommet må totalrenoveres. Alle forhold med tettesjikt, våtsone, sluk m.m. må dokumenteres.

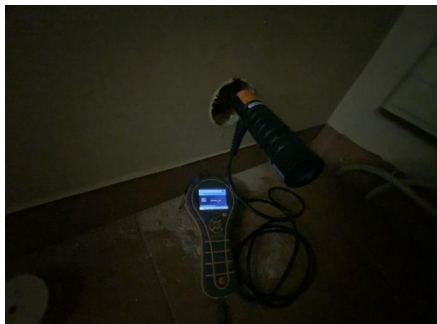
1. ETASJE > VASKEROM

Vaskerommet anses å fungere som tiltenkt ut fra datidens krav. Tg er gitt med tanke på dagens forskrift og krav til vurdering for våtrom. Rommet må renoveres ut fra dagens krav for å lukke avviket.

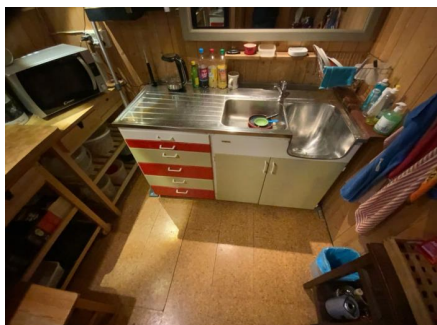
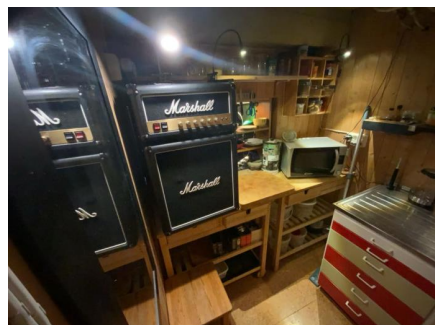
KJELLER > KJØKKEN

- Det er påvist skader på overflater/kjøkkeninnredning utover normal slitasjegrad.

- Det er ikke behov for utbedringstiltak.

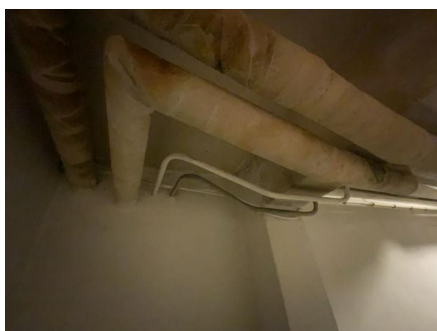
- Tidspunkt for utskiftning av vannledninger nærmer seg.
- I forbindelse med oppgradering av våtrom vil det være naturlig med utskiftning av rør.

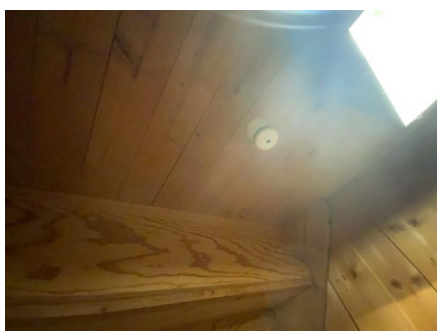
TG 3 Branntekniske forhold

1. Er det mangler for brannslukningsutstyr i boligen iht. forskriftskrav på søknadstidspunktet, men minst Byggeforskrift 1985?
Ja Det må etableres røykvarslere i hver etasje og nytt brannslukningsapparat.
2. Er det skader på brannslukkingsutstyr eller er apparatet eldre enn 10 år?
Nei
3. Er det mangler på røykvarsler i boligen iht. forskriftskrav på søknadstidspunktet, men minst Byggeforskrift 1985?
Nei
4. Er det skader på røykvarslere?
Nei
