# Tilstandsrapport

Enebolig

Hoelsveien 21, 1923 SØRUM

Befaringsdato: 03.09.2024

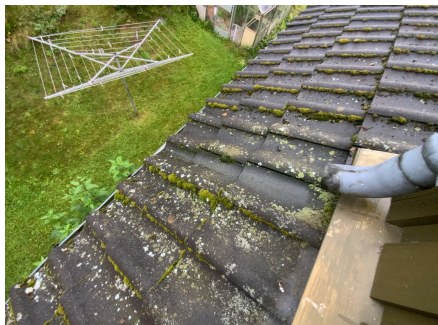
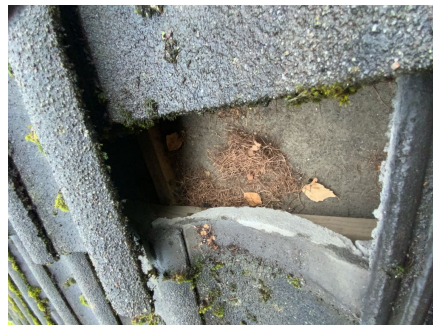
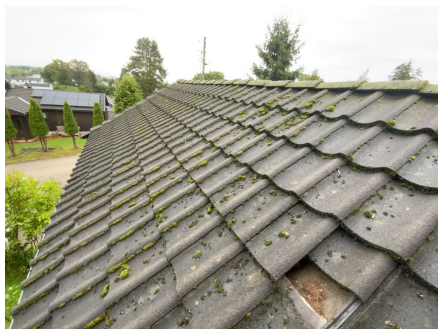
- Tidspunkt for utskiftning av takteking nærmer seg.
- Tidspunkt for utskiftning av undertak nærmer seg.

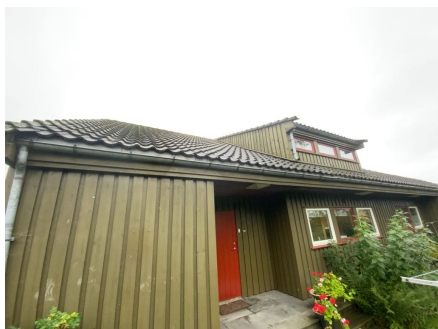
### TG 3 Nedløp og beslag

Nedløp og beslag av metall.

- Det må monteres snøfangere for å oppfylle byggeårets krav.

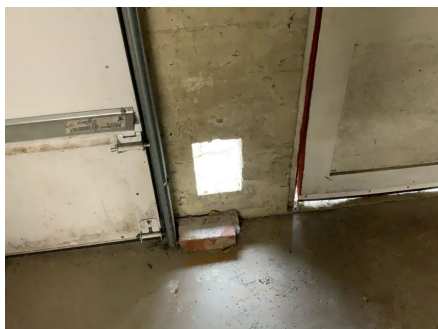
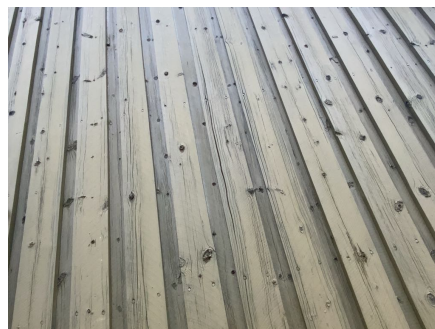
## Veggkonstruksjon

Veggene har bindingsverkskonstruksjon fra byggeår. Fasade/kledning har stående bordkledning.

- Lokal utbedring/utskiftning bør utføres.

Etablere rist der disse ikke er montert eller er ødelagt for å unngå at dyr kan komme inn i konstruksjonen. Det er kun tatt stikkprøver og spesifikt forbehold om at det kan finnes mer skade bak og rundt området enn beskrevet i rapporten. Det gjøres oppmerksom på at lufttetthet og isolasjonsevnen ikke er opp mot dagens krav. Dårlig lufting av kledningen kan føre til lavere levetid og kondensskader på panel og underliggende lekting kan skades over tid.

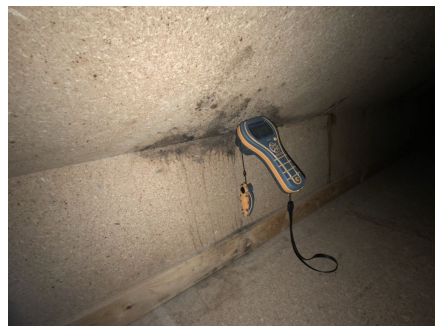
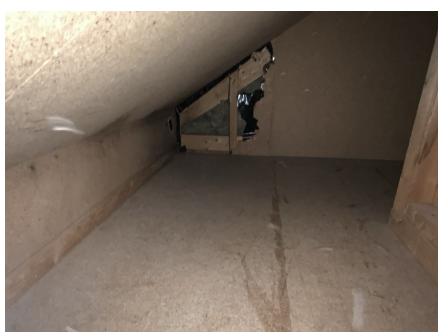
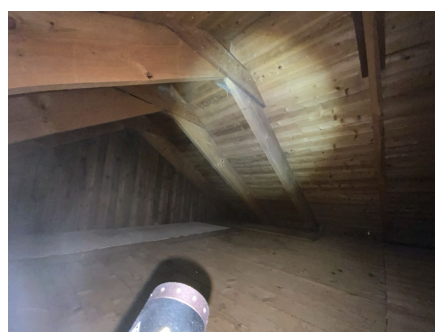
## Takkonstruksjon/Loft

Det er synlig noe svertesopp i knebod ved bad. Det indikerte ikke fukt i dette området befaringsdagen. Det noe skade på sponplater i ytterhjørne. Øvrig er lufting etablert over tak. Kontroll av undertak er gjort ved stikkprøver.

Med tanke på taktekkingsalder må det regnes med noe utbedring av tak den nærmeste tiden. Se øvrig taktekking og beslag for nærmere vurdering. Dampspærre på eldre hus er ikke med dagens tetthet og varmluft kan ofte sige opp på kaldtloftet og kondens kan skapes. Derfor er det viktig med god lufting av konstruksjonen. Musesperre på eldre konstruksjoner må etableres med netting eller lignende for å unngå mus på loft.

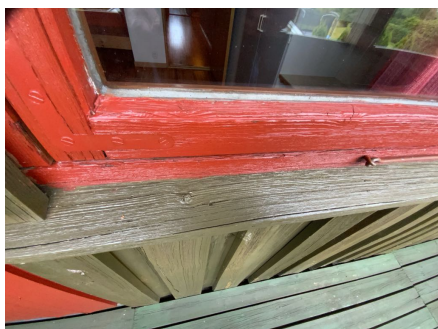
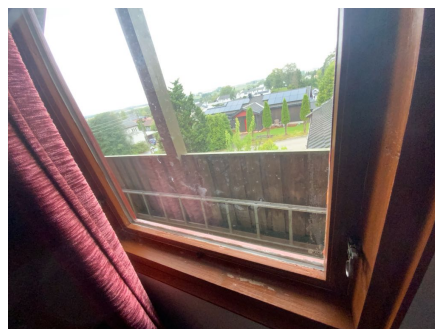
## TG 2 Vinduer

- Det er påvist noen glassruter som er punktert eller sprukne.
- Karmene i vinduer er slitte og det er sprekker i trevirket.

Det mangler oppbrett på endene av vannbrettbeslag. Bygningsdeler som ikke er korrekt installert, kan gi en redusert levetid med tanke tilgang av fukt, noe som kan føre til hyppigere behov for reparasjoner og vedlikehold.

- Det må påregnes noe vedlikehold og at enkelte vinduer må skiftes ut.

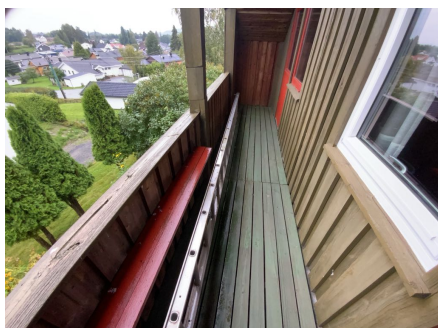
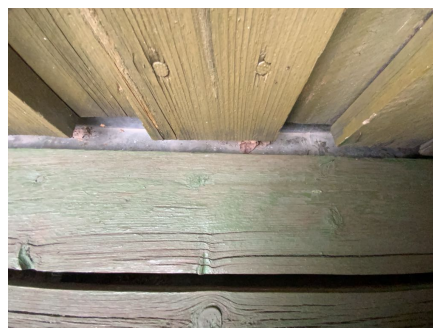
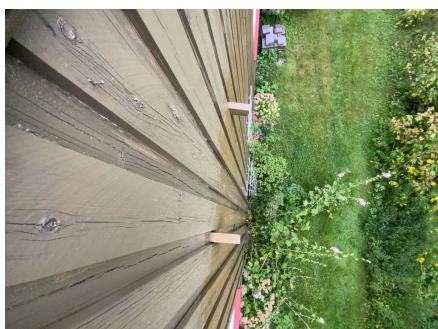
- Mer enn halvparten av forventet brukstid er passert på tettesjikt/membran.
- Rekkverket er for lavt i forhold til dagens krav til rekkverkshøyder.
- Balkong/terrasse ligger over innredede boligrom, usikker konstruksjon. Konstruksjonsutforming gir økt fare for skader.

- Det må gjennomføres ytterligere undersøkelser.

Nærmere undersøkelser under terrassebord på gulv må undersøkes nærmere. Med tanke på konstruksjonens alder må det regnes med utbedringer. Det er viktig at det er god avrenning og membran på denne typen konstruksjon, da det er boligrom under.

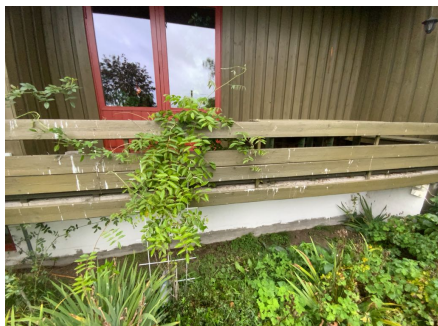
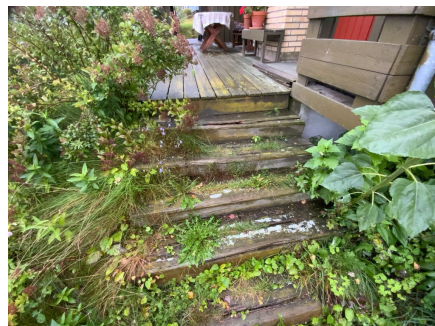
## TG 2 Balkonger, terrasser og rom under balkonger - 2

Terrassen i 1 etasje er av betongkonstruksjon og etablert terrasseplattning i tre. Overbygget del ved inngangsparti med utebod er over garasjen og er av betongkonstruksjon.

- Lokal utbedring/utskiftning bør utføres.
- Rekkverkshøyde må endres for å tilfredsstille krav på byggemeldingstidspunktet.

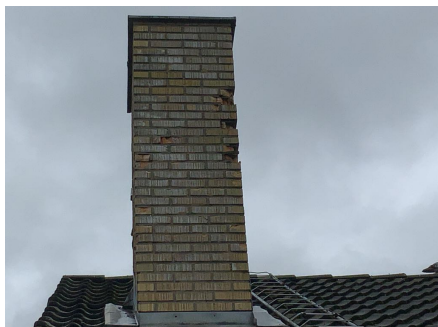
Noe frostskeer på murstein på pipe ute over tak.

- Tidspunkt for piperehabilitering nærmer seg.

Frostsprengt stein over tak må skiftes ut.

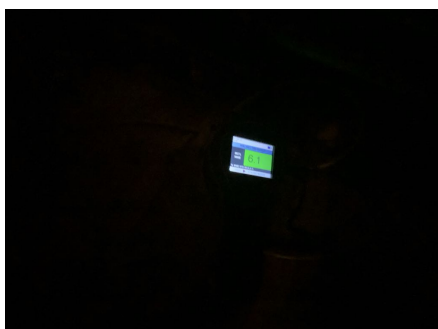
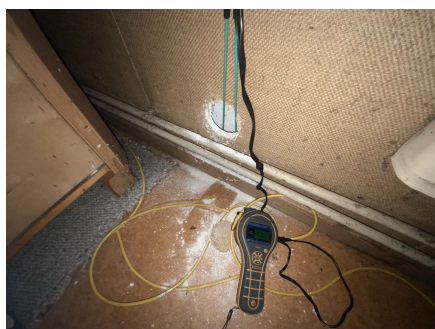
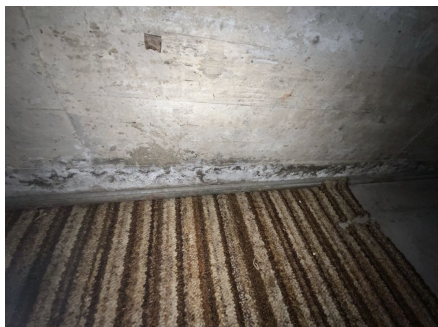
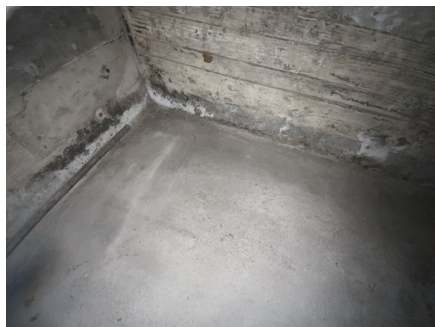
## TG 2 Rom Under Terreng

- Det er påvist indikasjoner på noe fuktgjennomtrenging inn i kjellermur.

Det ble observert noe saltutslag inne i bod. Det indikerte ikke fukt inne i utforet vegg i stue.

Det anses ikke som fare for skade så lenge det ikke er fukt inne i utforet vegg. Se øvrig vurdering av drenering, da fuktutslaget ligger nedre del av grunnmursvegg og med høyde for drenerør.

- Det påviste fuktnivå gir grunn til å overvåke konstruksjonen jevnlig for å se utvikling over tid, og eventuelt foreta tiltak for å unngå fuktskader.

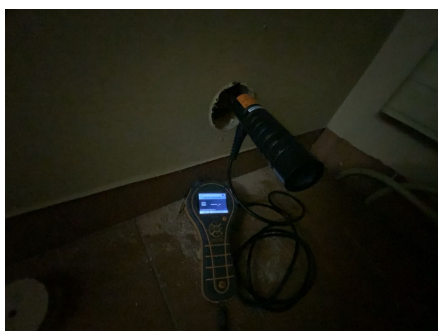
Vaskerommet anses å fungere som tiltenkt ut fra datidens krav. Tg er gitt med tanke på dagens forskrift og krav til vurdering for våtrom. Rommet må renoveres ut fra dagens krav for å lukke avviket.

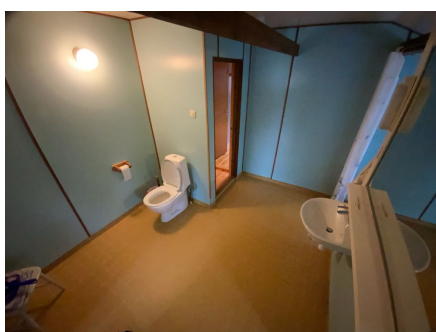
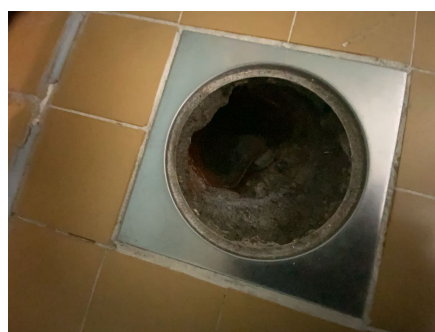
## 2. ETASJE > BAD

Badet tilfredsstiller ikke dagens krav til våtrommet vedrørende tetthet. Det er ikke en god løsning at våtsoner for dusj er ved vinduer. Armaturer er innebygget og skjult lekkasje kan oppstå med tanke på armaturenes alder.

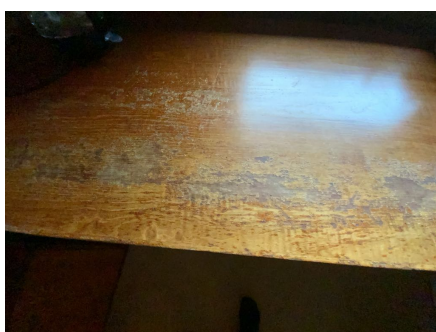
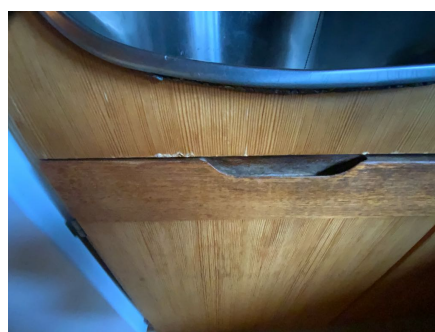
## KJØKKEN

- Det er påvist skader på overflater/kjøkkeninnredning utover normal slitasjegrad.

- Det må påregnes lokal utbedring/utskiftning.

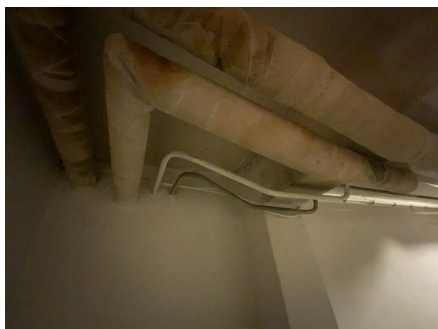
#### TG 2 Vannledninger

Vannlekkasjer på eldre rør er vanlig spesielt rundt koblinger. Røropplegg i kobber og virket tilfredsstillende på befaringsdagen. Mesteparten av anlegget ser ut til å være fra byggeår. På generelt grunnlag er dette rør

- Tidspunkt for utskiftning av vannledninger nærmer seg.
- I forbindelse med oppgradering av våtrom vil det være naturlig med utskiftning av rør.

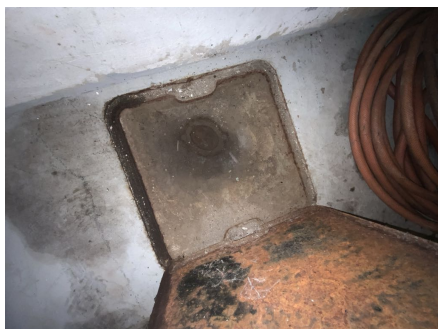
Med tanke på rørenes alder anbefales en sjekk. Det tas spesifikk forbehold om tilstand av vann og avløpsrør som beskrevet, da disse er skjult under boligen. Alder er derfor en indikasjon om tilstanden på rørene.
