Hoelsveien 21, 1923 SØRUM

# Arkitekttegnet og svært innholdsrik enebolig med stort potensial.

## Nøkkelinformasjon

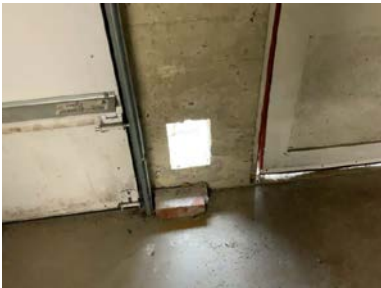
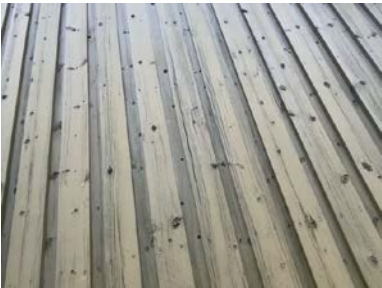
### Vurdering av avvik:

Etablere rist der disse ikke er montert eller er ødelagt for å unngå at dyr kan komme inn i konstruksjonen. Det er kun tatt stikkprøver og spesifikt forbehold om at det kan finnes mer skade bak og rundt området enn beskrevet i rapporten. Det gjøres oppmerksom på at lufttetthet og isolasjonsevnen ikke er opp mot dagens krav. Dårlig lufting av kledningen kan føre til lavere levetid og kondensskader på panel og underliggende lekting kan skades over tid.

- Lokal utbedring/utskiftning bør utføres.

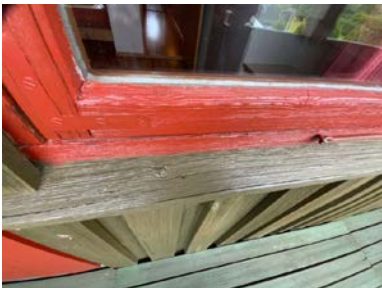
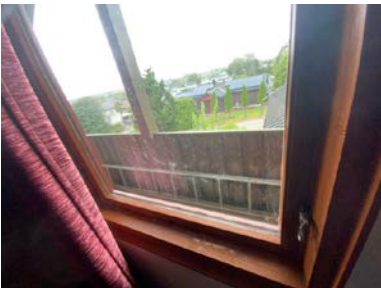
- Det er påvist noen glassruter som er punktert eller sprukne.
- Karmene i vinduer er slitte og det er sprekker i trevirket.

Det mangler oppbrett på endene av vannbrettbeslag. Bygningsdeler som ikke er korrekt installert, kan gi en redusert levetid med tanke tilgang av fukt, noe som kan føre til hyppigere behov for reparasjoner og vedlikehold.

- Det må påregnes noe vedlikehold og at enkelte vinduer må skiftes ut.

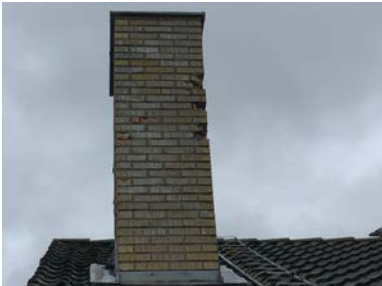
Noe frostskeer på murstein på pipe ute over tak.

- Tidspunkt for piperehabilitering nærmer seg.

Frostsprenget stein over tak må skiftes ut.

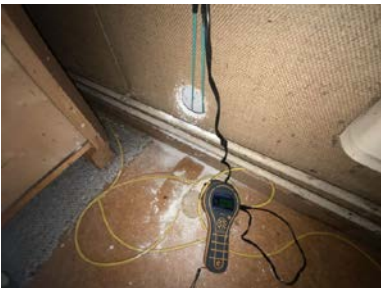
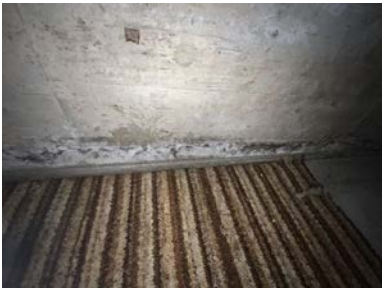
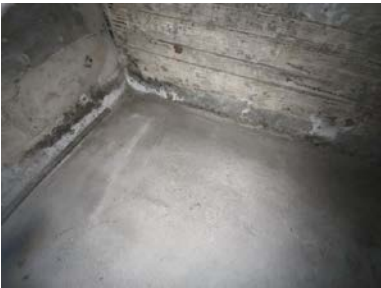
## TG 2 Rom Under Terreng

- Det er påvist indikasjoner på noe fuktgjennomtrenging inn i kjellermur.

Det ble observert noe saltutslag inne i bod. Det indikerte ikke fukt inne i utforet vegg i stue.

Det anses ikke som fare for skade så lenge det ikke er fukt inne i utforet vegg. Se øvrig vurdering av drenering, da fuktutslaget ligger nedre del av grunnmursvegg og med høyde for drenerør.

- Det påviste fuktnivå gir grunn til å overvåke konstruksjonen jevnlig for å se utvikling over tid, og eventuelt foreta tiltak for å unngå fuktskader.

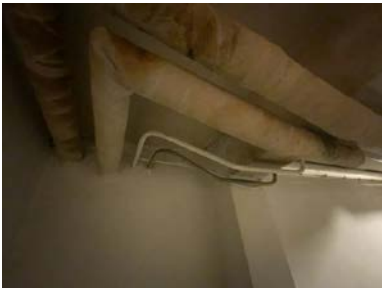
Vannlekkasjer på eldre rør er vanlig spesielt rundt koblinger. Røropplegg i kobber og virket tilfredsstillende på befaringsdagen. Mesteparten av anlegget ser ut til å være fra byggeår. På generelt grunnlag er dette rør

- Tidspunkt for utskiftning av vannledninger nærmer seg.
- I forbindelse med oppgradering av våtrom vil det være naturlig med utskiftning av rør.
