# Tilstandsrapport

Enebolig

Pers vei 10A , 3122 TØNSBERG

Befaringsdato: 03.12.2025

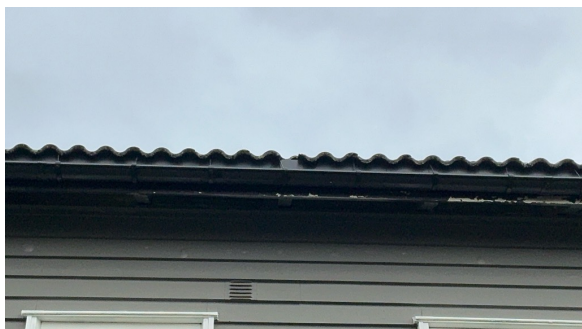
- Mer enn halvparten av forventet brukstid er passert på taktekkingen.
- Mer enn halvparten av forventet brukstid er passert på undertak.
- Det er avvik:

Mangler stein

Det anbefales å utbedre eller erstatte manglende eller knust takstein for å hindre vanninntrenging og påfølgende fuktskader i takkonstruksjonen.

Videre bør taket inspiseres nærmere av fagperson under sikre forhold, da begrenset besiktigelse fra bakkenivå kan medføre at skader ikke oppdages, noe som øker risikoen for skjulte feil og skader.

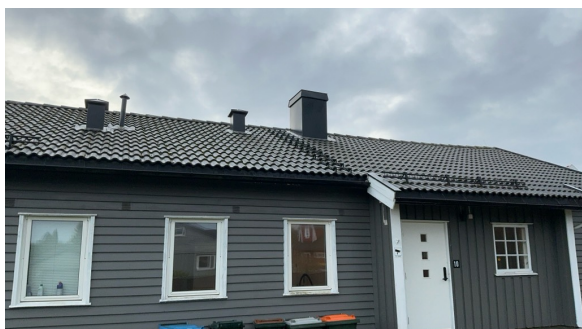
Mangler noe snøfangere på begge sider av taket

Det er ikke krav om å montere snøfangere, men det bør vurderes å montere snøfangere der det er fare for at snø og is kan rase ned og forårsake skade på personer, dyr, kjøretøy eller bygningsdeler.

Det må påregnes oppgradering av utvendig beslag, renner og nedløp med tiden, da mer enn halvparten av forventet brukstid er passert. Manglende tiltak kan medføre økt risiko for skader på bygning og omgivelser.

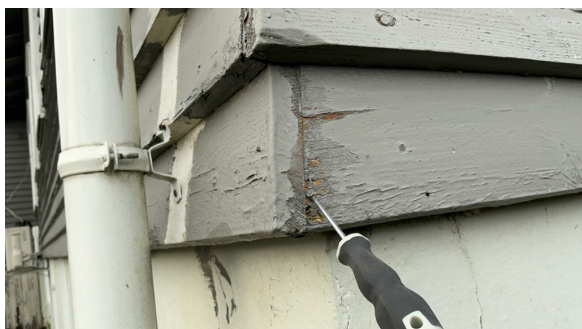
- Det er ingen eller liten lufting i nedre kant av kledning mot grunnmur.
- Det er påvist betydelige råteskader i bordkledningen.
- Det er avvik:

- Uten tilstrekkelig lufting bak bordkledningen kan fuktighet som trenger inn bak bordene eller gjennom veggen innenfra ikke tørke opp. Dette skaper ideelle forhold for råtesopp og muggvekst.
- Råteskader i bordkledningen vil fortsette å utvikle seg både i tilleggende bordkledning og til bakenforliggende veggkonstruksjon, dersom en ikke foretar tiltak.

Råte i kledning

Det bør etableres tilstrekkelig lufting i nedre kant av kledningen mot grunnmur for å hindre fuktansamling og videre råteskader.

Grunnet mengde råte og manglende lufting anbefales det å skifte kledning, gesims og vindskiver på boligen. Kostnadsestimatet er basert på dette.

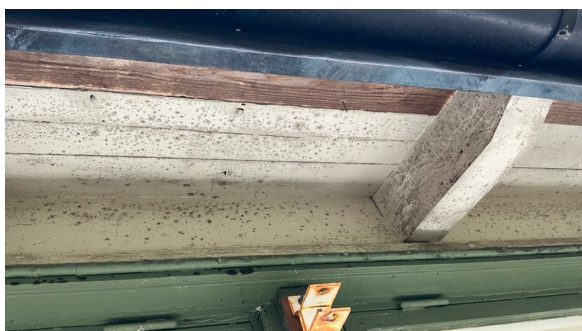
Svertesopp

Svertesopp oppunder gesims bør fjernes, og det bør vurderes tiltak for å bedre ventilasjonen og redusere fuktbelastningen, da dette kan føre til ytterligere sopp- og råteskader.

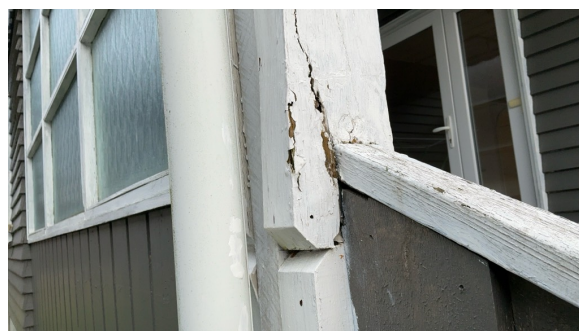
Råte i søyle

Råteskadet bordkledning og søyle på hjørnet av terrassen må skiftes ut for å sikre konstruksjonens bæreevne og forhindre ytterligere skade.

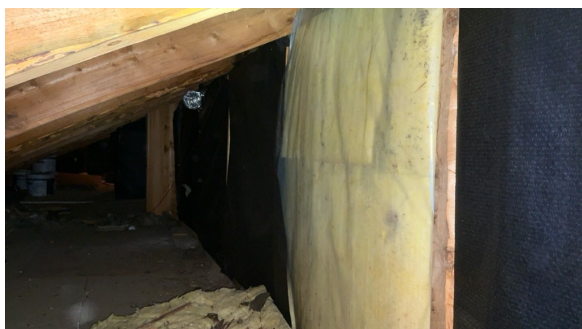
Plastfolie på kald side.

Utblåsningen fra ventilasjonsanlegget må føres ut i det fri og ikke inn på kaldloftet, da varm og fuktig luft her kan kondensere og skape sopp- og råteskader. Hull i papp i kneveggen må tettes for å hindre luftlekkasjer. Videre bør plastfolie som ligger på kald side av isolasjonen fjernes, da dette kan medføre kondensdannelse og fuktopphopning i konstruksjonen.

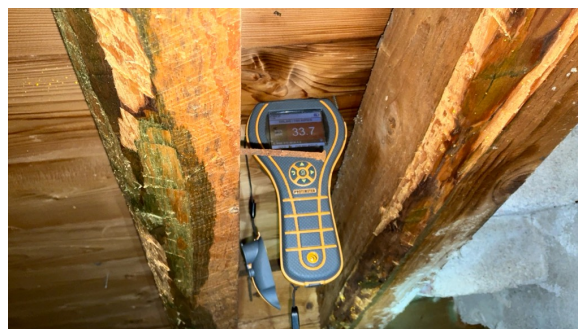
Det er registrert fukt ved fuktmåling i undertak ved pipe. Dette punktet får TG3

Fuktighet registrert i undertak ved pipe.

Det anbefales å utbedre de registrerte forholdene på kaldloftet for å hindre videre fuktskader. Dette innebærer å lokalisere og utbedre årsaken til fukt ved pipa, samt kontrollere og tette eventuelle lekkasjepunkter i undertaket. Fuktskjolder bør følges opp med jevnlig kontroll for å avdekke eventuell utvikling.

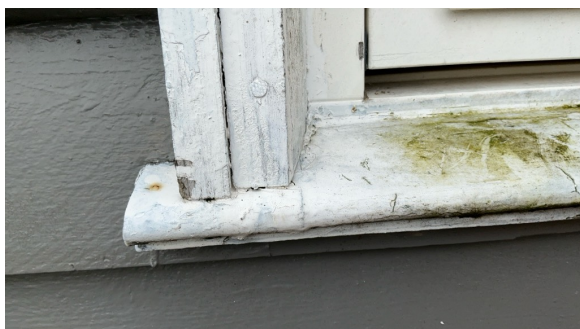
- På de eldste vinduene i stuen er det påvist råteskader, noe som gir TG3.
- Mer enn halvparten av forventet brukstid er oppbrukt på vinduene.
- Det er registrert liten eller ingen klaring mellom beslag og trevirke, noe som kan føre til oppfukting og påfølgende råteskader.
- Det er registrert råte i utvendig belistning.

Det er registrert liten eller ingen klaring mellom beslag og trevirke.

Det anbefales å utbedre vinduene ved å justere og smøre beslag slik at de kan åpnes og lukkes normalt. Sprekker i trevirket og slitte karmen bør repareres, og treverket bør overflatebehandles for å hindre videre fuktpåvirkning. Det bør etableres tilstrekkelig klaring mellom beslag og trevirke for å sikre god uttørking og redusere risiko for råte. Vinduer med påvist råteskade bør skiftes ut. På sikt bør utskifting av øvrige eldre vinduer vurderes, da mer enn halvparten av forventet brukstid er oppbrukt.

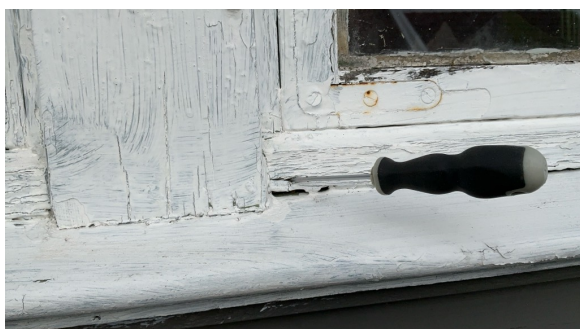
Det er registrert råte på vindu

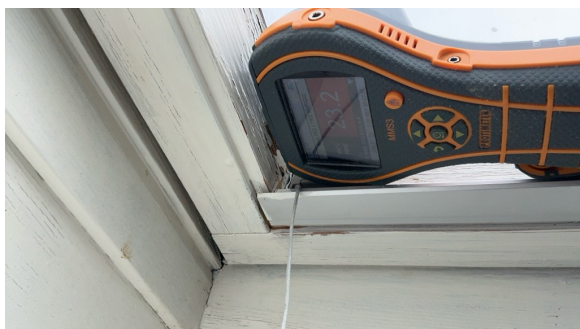
- Det er avvik:
- Det er påvist tegn på innvendig kondensering på vindusglassene, høye fuktverdier ved fuktmåling, samt tegn på råte.
- Mer enn halvparten av forventet brukstid for vinduene er oppbrukt.

Vindu på soverom, høy fuktighet registrert

Det bør gjennomføres utskifting av takvindue for å hindre videre fuktskader og råte, samt for å sikre tilfredsstillende inneklima og energieffektivitet.

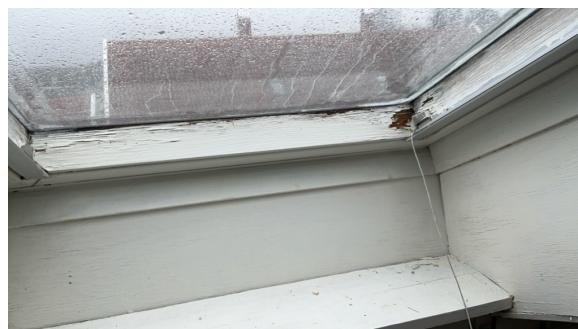
Tegn til råte i bunn

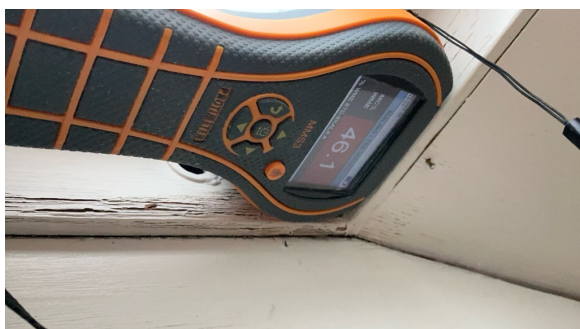
Vindu på gang, høy fuktighet registrert

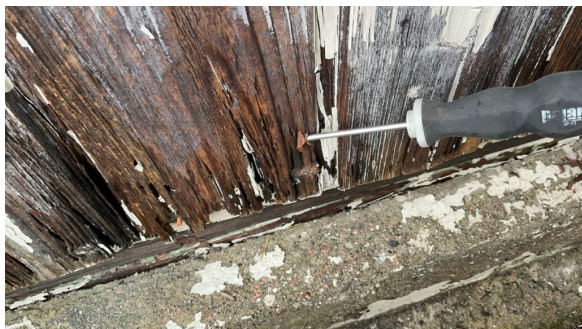
- På kjellerdøren til delvis utgravd kjeller er det registrert stor slitasje, råteskader og døren er vanskelig å åpne. TG3 på dette punktet grunnet råte.

Kjellerdør med råteskade

Det anbefales å utbedre eller skifte ut kjellerdøren med stor slitasje og råteskader, da den allerede er vanskelig å betjene og har redusert funksjon. Kjellerdøren med manglende låsefunksjon bør repareres eller skiftes ut, og tetthet mellom karm og dørblad må etableres for å hindre luftlekkasjer og fuktinntrenging.

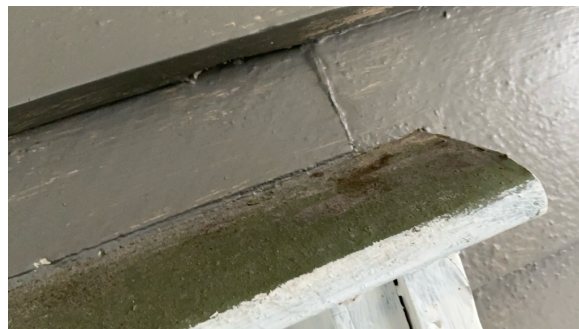
- Mer enn halvparten av forventet brukstid er oppbrukt på en del av dørene.
- Det er registrert liten eller ingen klaring mellom beslag og trevirke, noe som kan medføre oppfukting og påfølgende råteskader.

Det er registrert liten eller ingen klaring mellom beslag og trevirke

Det bør monteres beslag under bi-inngangsdøren og hovedytterdøren for å sikre avrenning og hindre oppsug av fukt i terskel og omkringliggende treverk. Der det er liten eller manglende klaring mellom beslag og trevirke, anbefales det å etablere tilstrekkelig avstand for å sikre uttørking og redusere risiko for råte.

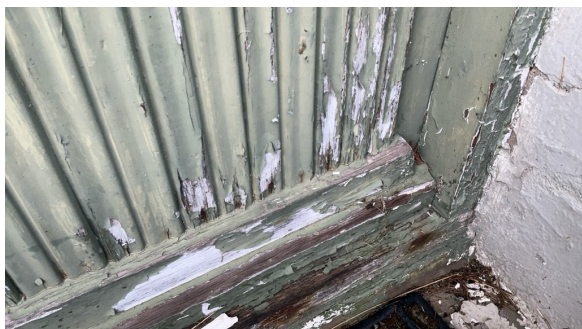
Slitasje på kjellerdør

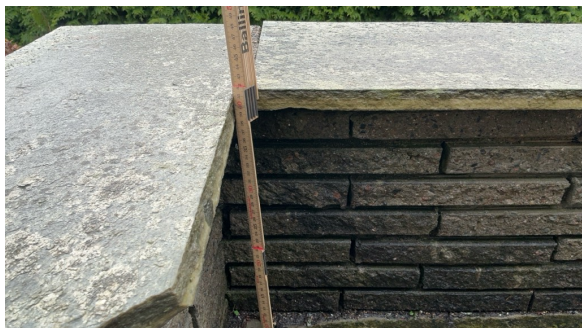
- Rekkverket er for lavt i forhold til dagens krav til rekkverkshøyder.
- Det er avvik:

Rekkverk/kant for lav

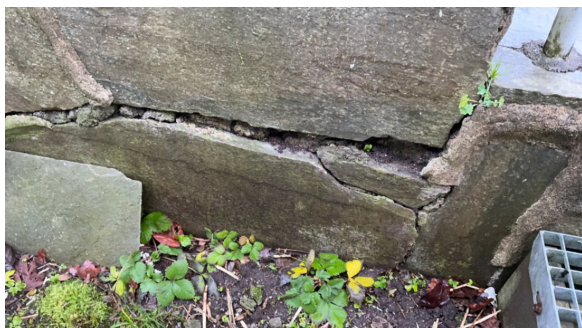
Det er også registrert sprekker i kanten av betongplaten/terrassen.

Sprekk i fundament

Sprekkene i betongplaten/terrassen bør tettes og repareres for å forhindre ytterligere nedbrytning, vanninntrengning og frostsprengning.

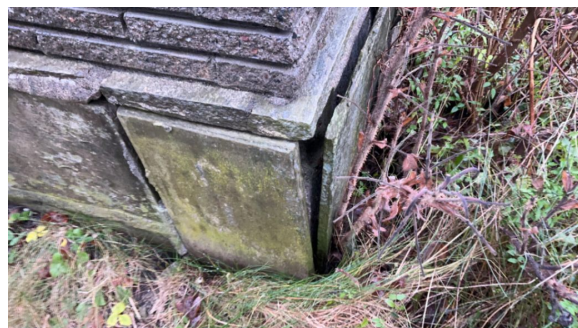
Løs skifer

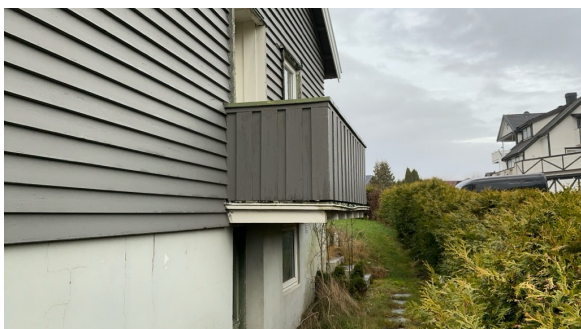
Balkong

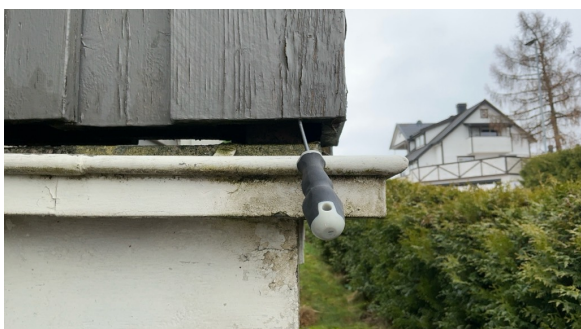
Råte i rekkverk

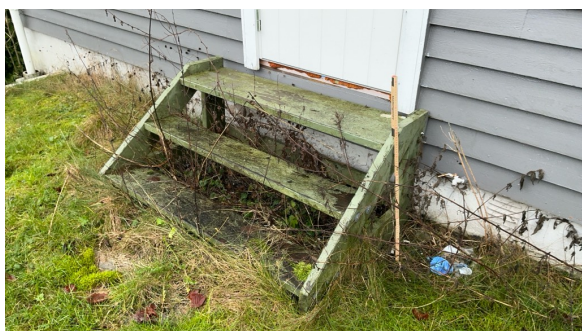
Mangler rekkverk

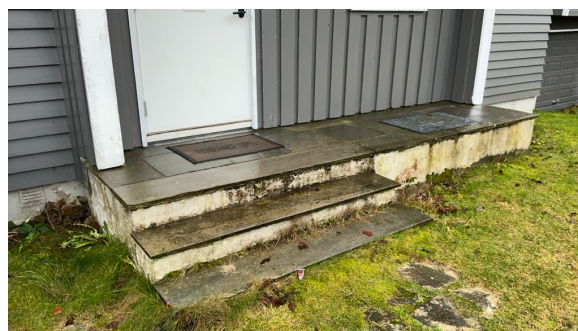
Mangler rekkverk

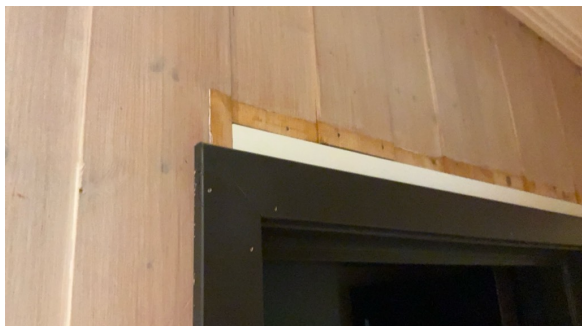
Lister over dør som ikke dekker helt

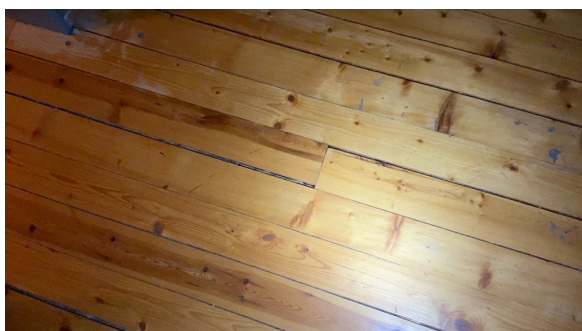
Sprekker mellom staver i gulv

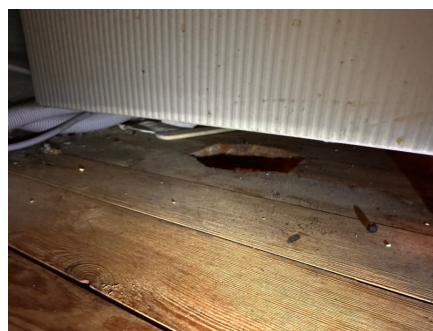
Hull i gulv under oppvaskmaskin

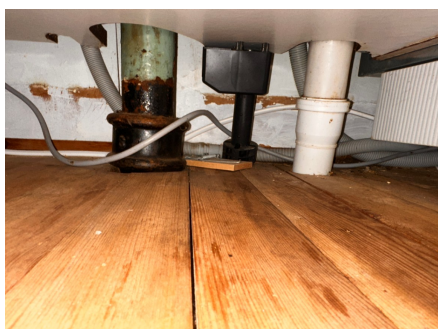
Musefelle under kjøkkeninnredning

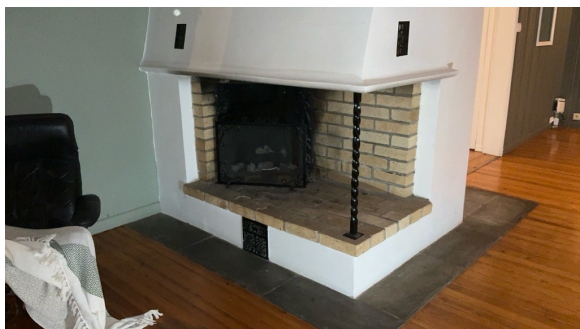
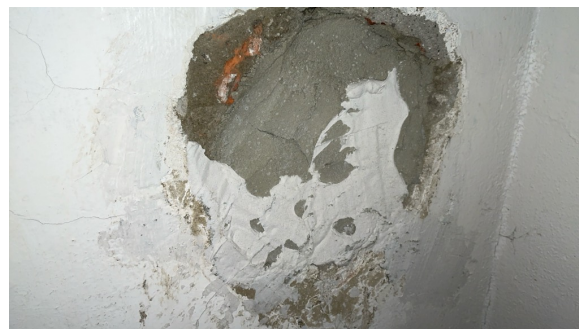
Noe manglende puss og overflatebehan

Pipen bør kontrolleres av fagkyndig for å avdekke årsak til rennemerker etter sotvann, og nødvendige tiltak bør iverksettes for å hindre videre lekkasje.

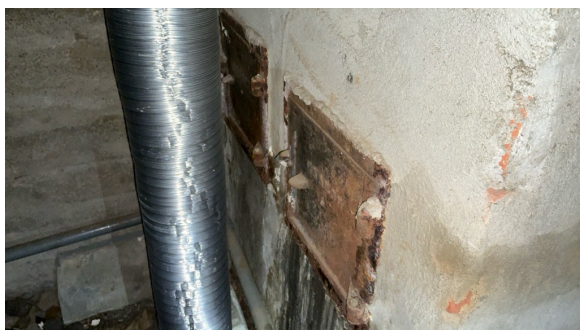
Renninger fra sotluke/feieluke

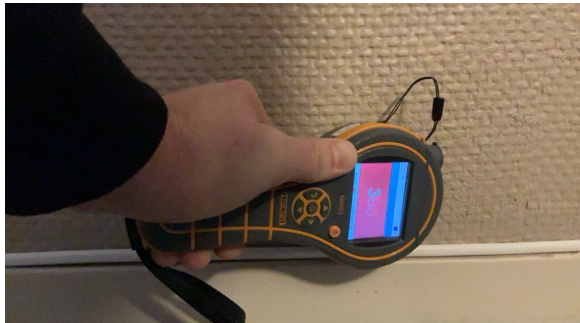
Fuktutslag i vegg på soverom

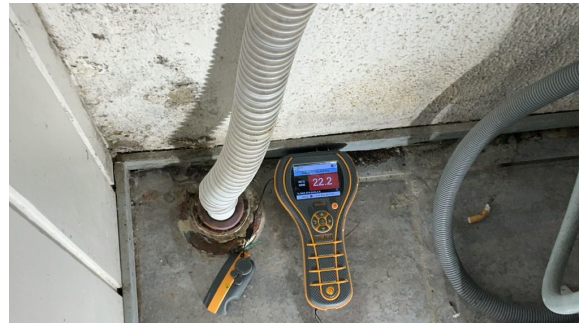
Fuktighet i gulvlist ved vaskemaskin

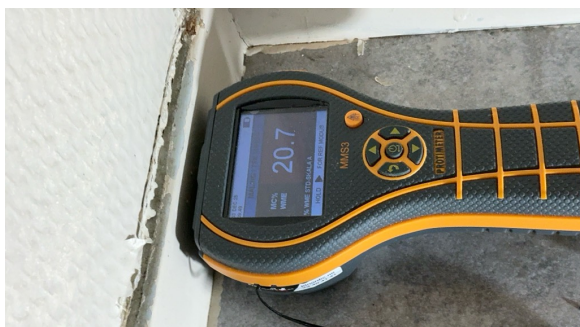
Fuktighet i gulvlist på soverom

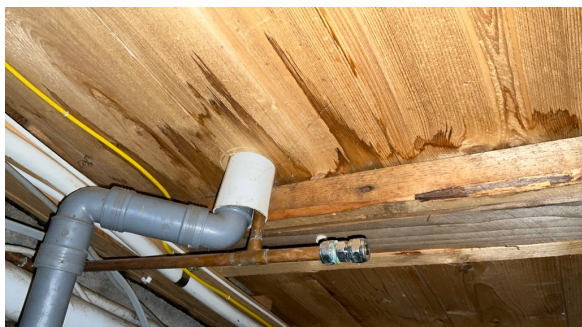
Tørkede fuktskjolder

Tørkede fuktskjolder i tak/stubbloftet tyder på tidligere lekkasje, og området bør følges opp jevnlig for å avdekke eventuell ny fuktutvikling. Uavklarte fuktforhold kan medføre økt risiko for sopp- og råteskader på konstruksjonen.

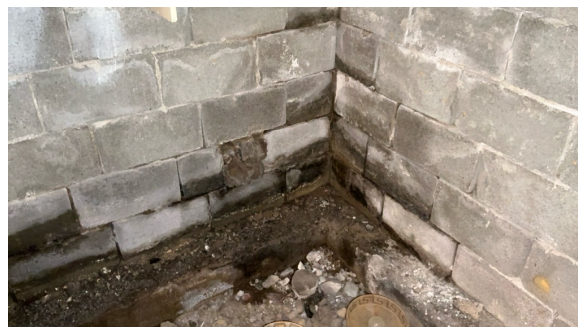
Fuktighet på mur

Det anbefales å gjennomføre ytterligere undersøkelser av fuktigheten i muren, i sammenheng med forholdene omtalt under punktet «rom under terreng», hvor det allerede er påvist fukt. Fuktregistreringen i muren bør vurderes samlet med dette, slik at årsaksforhold avdekkes og nødvendige tiltak kan planlegges helhetlig for å redusere risikoen for gjentakende problemer.

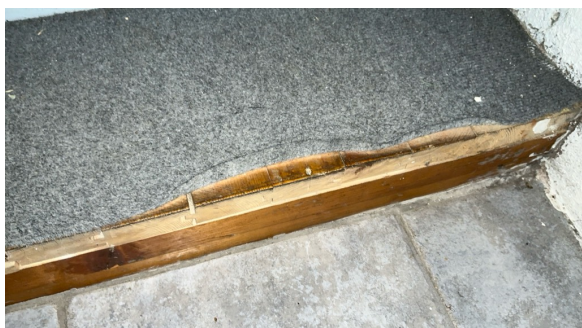
Slitasje på teppe

Slitt teppe bør vurderes skiftet ut for å redusere risiko for snubleulykker og for å forbedre trappens estetiske uttrykk.

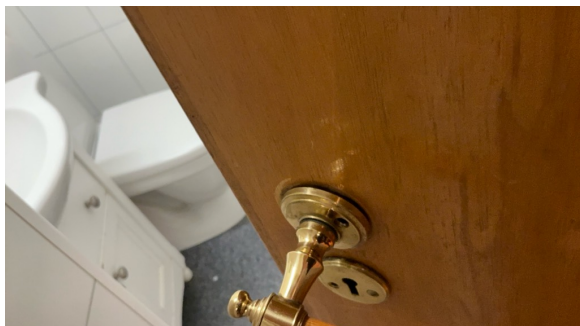
Løs vrider

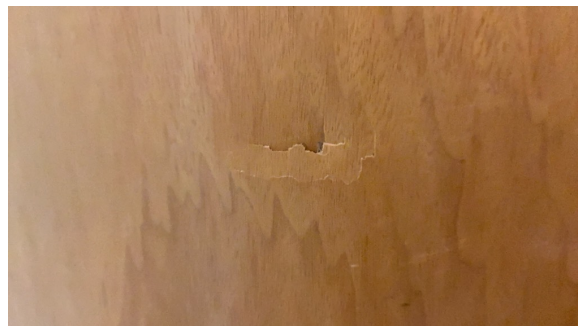
Skadet dørblad

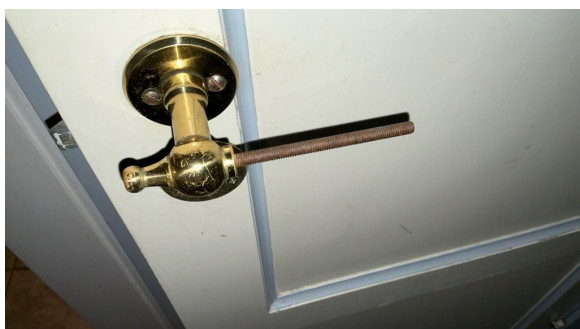
Mangler på vrider

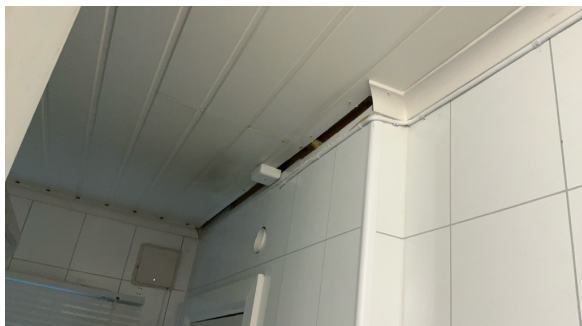
Manglende takli

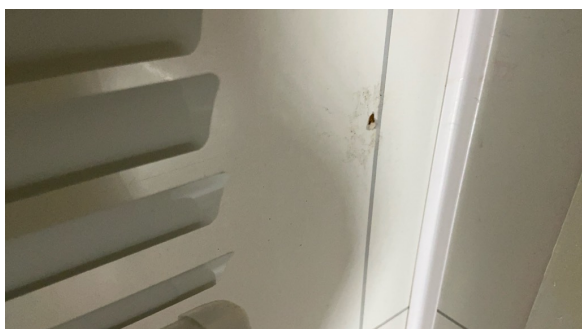
Manglende eller feilmonterte lister og skader i platene kan føre til fuktinntrengning og økt risiko for fuktskader i konstruksjonen.

Skade på platen

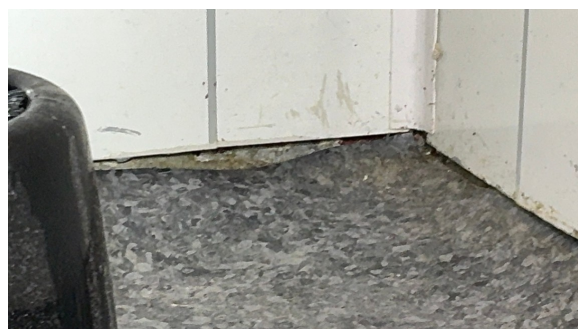
Manglende sokkelist

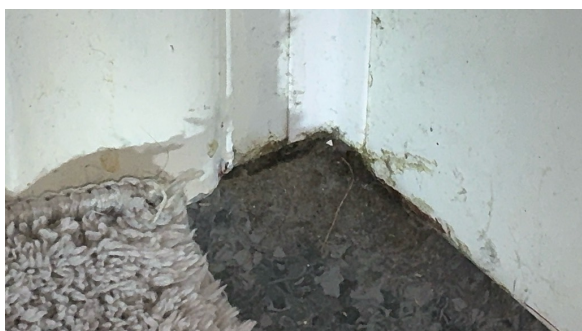
Vinyl uten oppbrett ved dør (går ikke opp bak baderomsplatene)

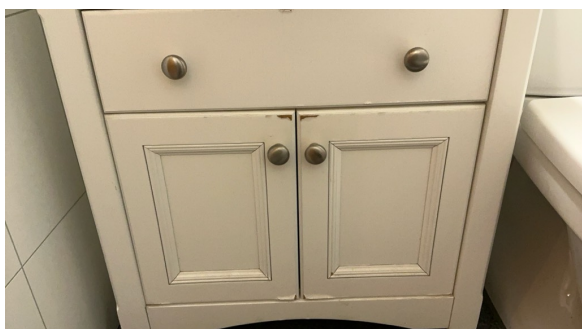
Svellingen kan være et tegn på fuktpåvirkning over tid. Avviket vurderes som begrenset, men bør overvåkes for å oppdage eventuell videre utvikling.

Det er påvist noe svelling og overflateskade på baderomsinnredningen

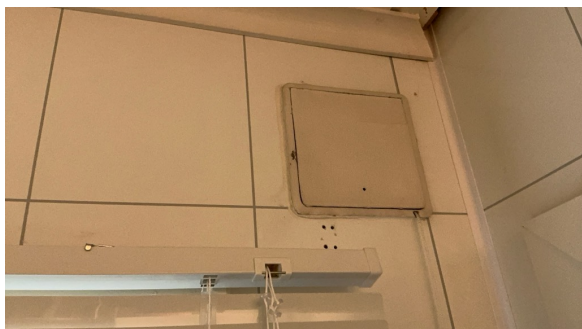
Kun naturlig ventilasjon

Det bør vurderes å installere mekanisk ventilasjon for å sikre tilstrekkelig luftutskifting. Manglende tiltak kan føre til dårlig luftkvalitet og økt risiko for fuktskader og muggdannelse.

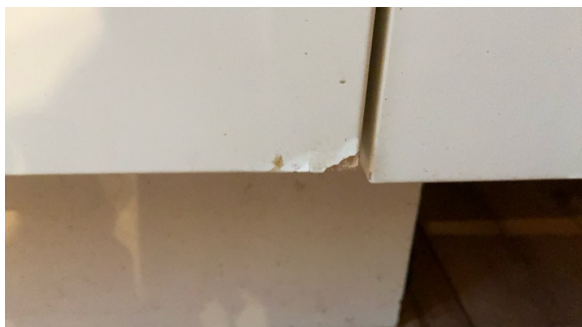
Skade/svelling

Overflateskader, svellinger og manglende justering av kjøkkenfronter bør utbedres for å sikre funksjonalitet og forhindre videre forringelse av innredningen.

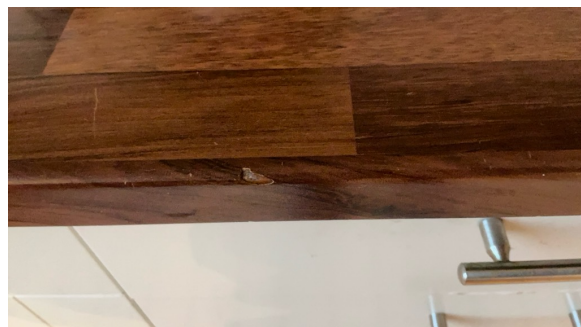
Hakk i benkeplate

Det bør monteres sokkel der dette mangler, og benkeplaten bør vurderes byttet eller utbedret for å hindre ytterligere skade ved fuktpåvirkning.

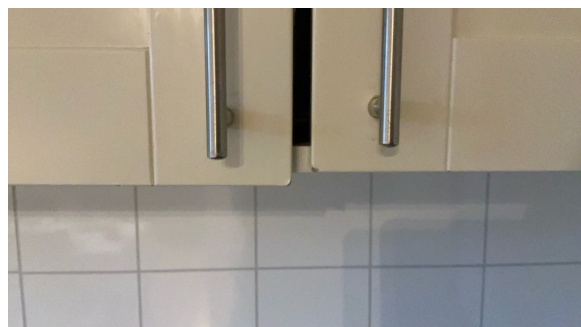
Manglende justering av kjøkkenfronter

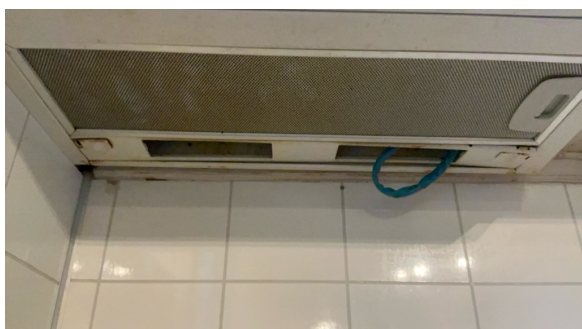
Mangler deksel

Det bør monteres deksel oppunder i bakkant av viften for å hindre inntrengning av støv, fett og fukt i konstruksjonen, samt for å sikre korrekt funksjon og redusere risiko for skader på kjøkkeninnredningen.

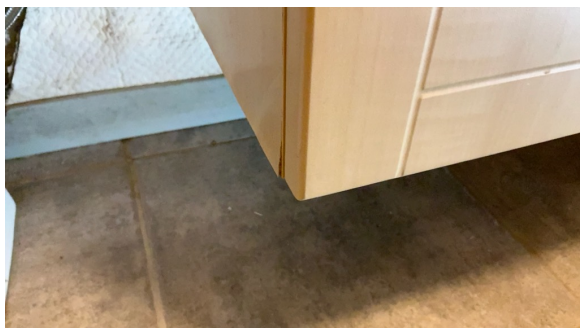
Skade på baderomsinnredning

Mindre skade på baderomsinnredningen bør utbedres for å forhindre ytterligere forringelse og mulig fuktinntrengning.

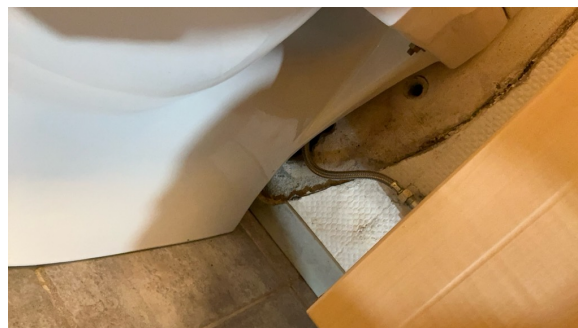
Manglende overflatebehandling bak toalett

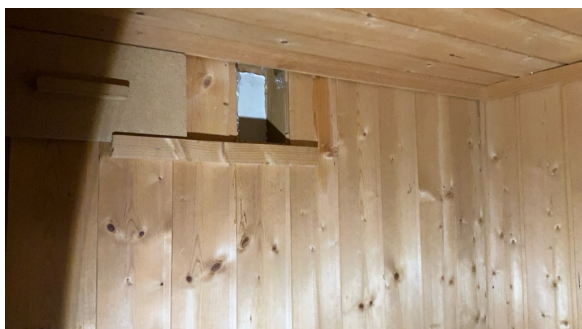
Tett ventil

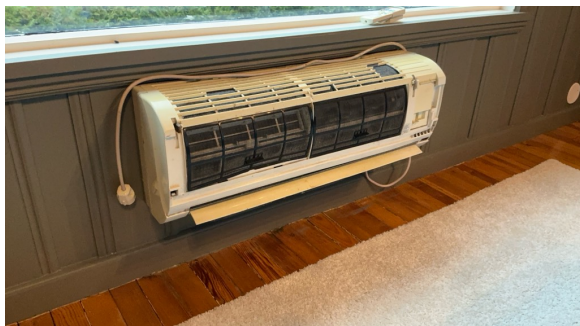
Eldre varmepumpe i stue

Det bør monteres nytt deksel og varmepumpen bør tilkobles strøm for å kontrollere funksjonen.

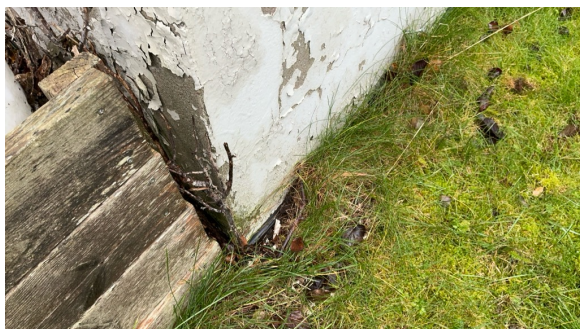
Klemlest til fuktsikring synlig

Det bør etableres eller utbedres fuktsikring og drenering på de sidene av grunnmuren hvor dette mangler eller er utilstrekkelig.

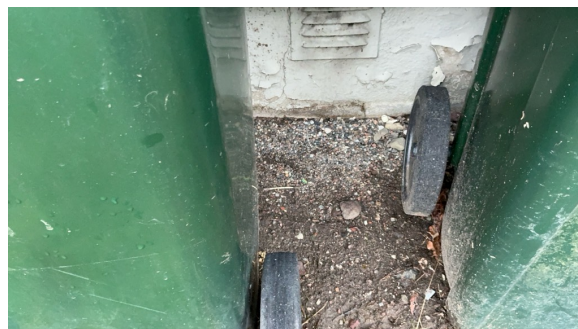
Ingen fuktsikring synlig

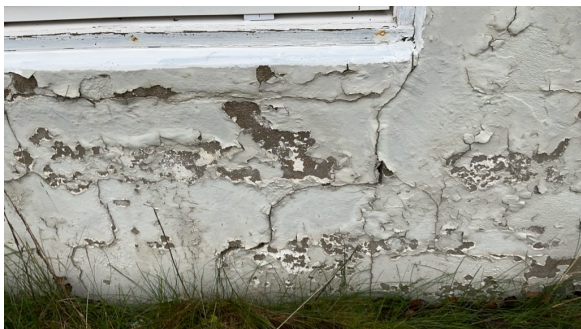
Sprekkdannelser i mur

Sprekkdannelser og horisontalriss bør utbedres for å hindre videre utvikling av skader og redusere risiko for vanninntrenging og svekkelse av konstruksjonen.

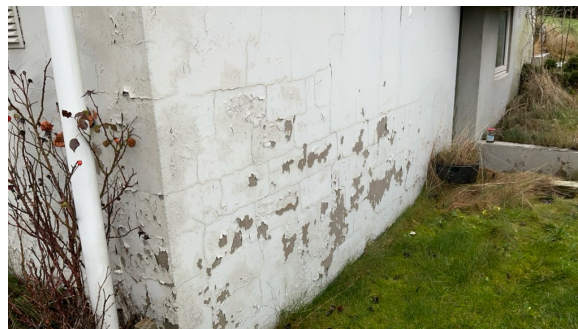
Riss i puss og malingsflass

Malingflass bør fjernes og grunnmuren overflatebehandles på nytt for å beskytte mot fukt og forringelse.

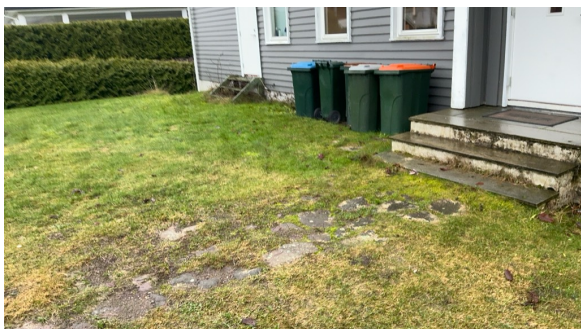
Dårlig fall fra bolig/kjellermur

Det bør gjennomføres nærmere undersøkelser og vurderes utbedringstiltak for å sikre tilfredsstillende fall bort fra grunnmur, spesielt på nordsiden.
