Pers vei 10A, 3122 TØNSBERG

**Innholdsrik eiendom med stor plass, fleksible løsninger og attraktiv beliggenhet på Eik. Behov for oppgraderinger!**

# Tilstandsrapport

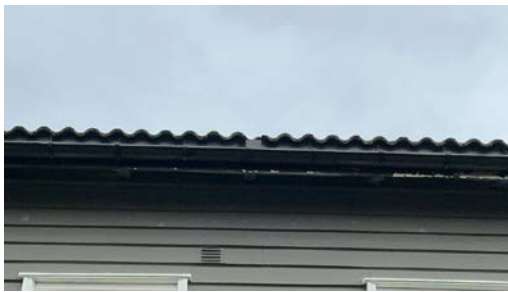
Mangler stein

Det anbefales å utbedre eller erstatte manglende eller knust takstein for å hindre vanninntrenging og påfølgende fuktskader i takkonstruksjonen.

Videre bør taket inspiseres nærmere av fagperson under sikre forhold, da begrenset besiktigelse fra bakkenivå kan medføre at skader ikke oppdages, noe som øker risikoen for skjulte feil og skader.

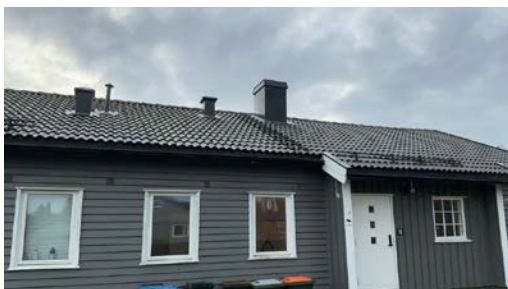
Mangler noe snøfangere på begge sider av taket

Det er ikke krav om å montere snøfangere, men det bør vurderes å montere snøfangere der det er fare for at snø og is kan rase ned og forårsake skade på personer, dyr, kjøretøy eller bygningsdeler.

Det må påregnes oppgradering av utvendig beslag, renner og nedløp med tiden, da mer enn halvparten av forventet brukstid er passert. Manglende tiltak kan medføre økt risiko for skader på bygning og omgivelser.

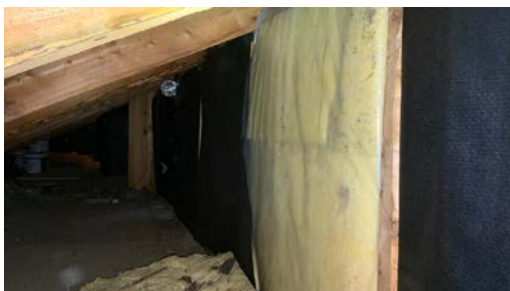
Plastfolie på kald side.

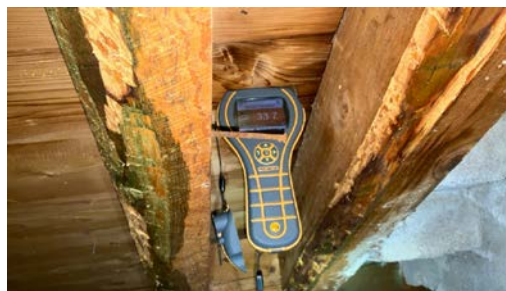
Fuktighet registrert i undertak ved pipe.

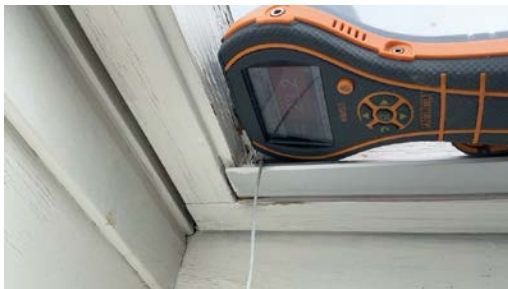
Vindu på soverom, høy fuktighet registrert

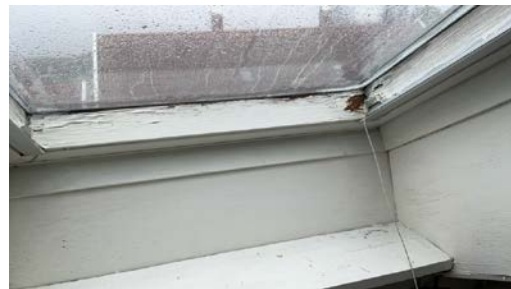
Tegn til råte i bunn

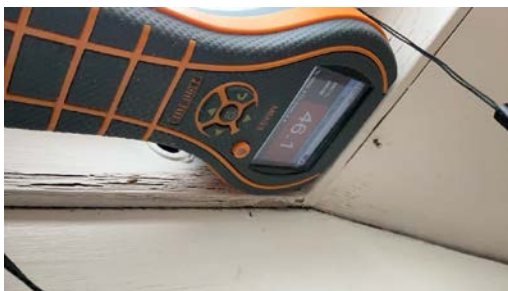
Vindu på gang, høy fuktighet registrert

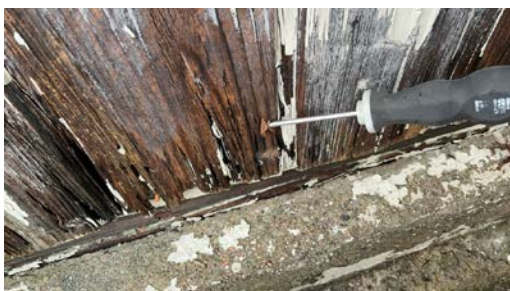
Kostnadsestimat er satt på utskifting av kjellerdør til delvis utgravd kjeller, grunnet råte.

Kjellerdør med råteskade

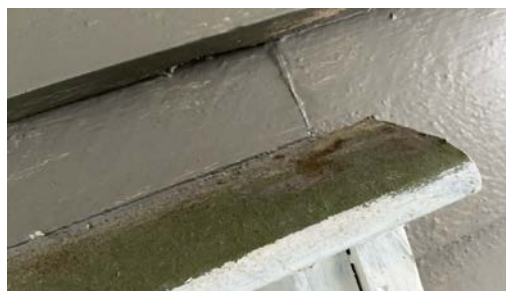
Det er registrert liten eller ingen klaring mellom beslag og trevirke

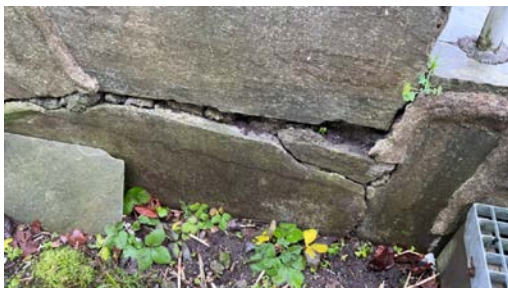
Sprekk i fundament

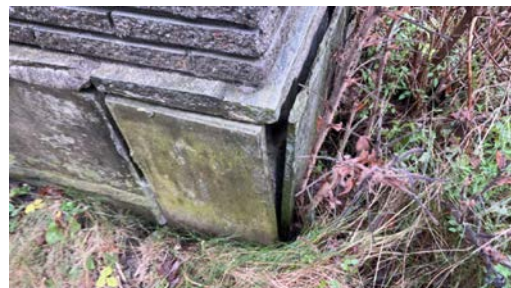
Løs skifer

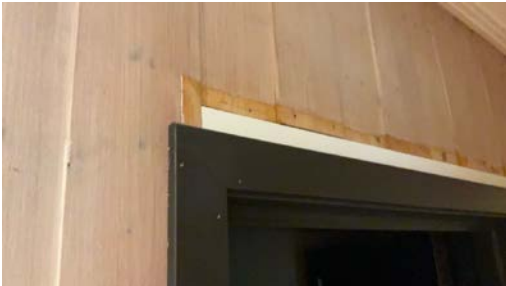
Lister over dør som ikke dekker helt

Feil og mangler ved lister, samt hull og sprekker i gulv, bør utbedres for å hindre ytterligere slitasje, trekk og mulig skadeutvikling i konstruksjonen.

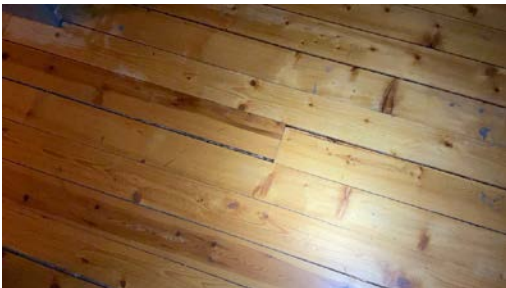
Sprekker mellom staver i gulv

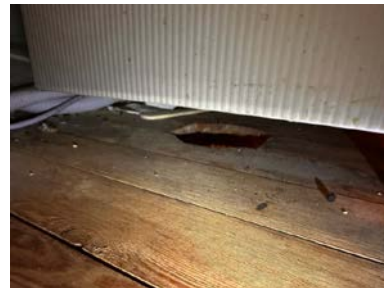
Hull i gulv under oppvaskmaskin

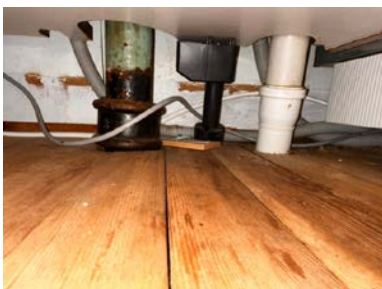
Musefelle under kjøkkeninnredning

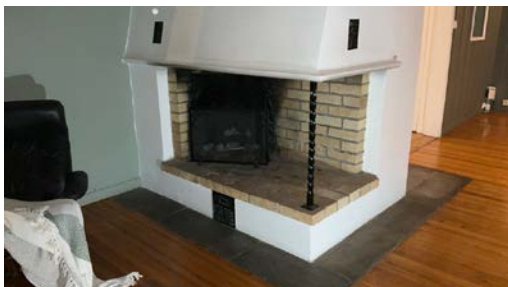
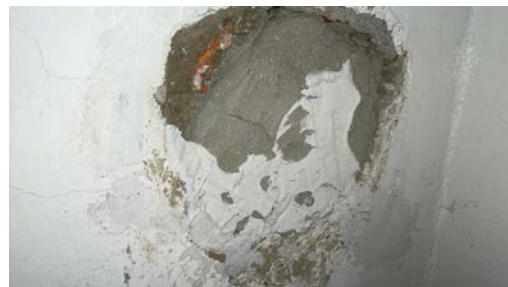
Noe manglende puss og overflatebehan

Pipen bør kontrolleres av fagkyndig for å avdekke årsak til rennemerker etter sotvann, og nødvendige tiltak bør iverksettes for å hindre videre lekkasje.

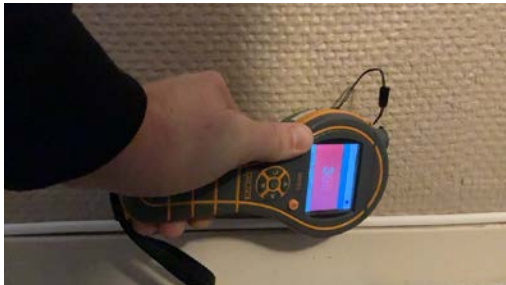
Fuktutslag i vegg på soverom

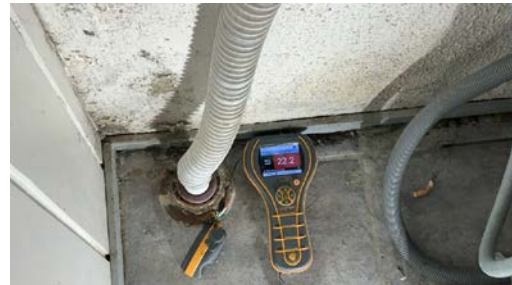
Fuktighet i gulvlist ved vaskemaskin

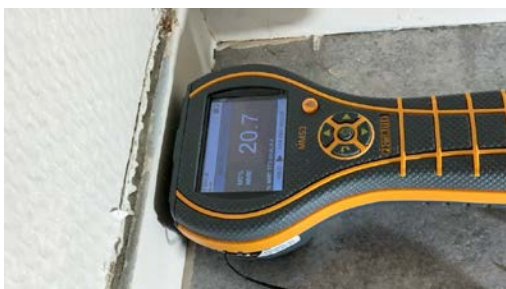
Fuktighet i gulvlist på soverom

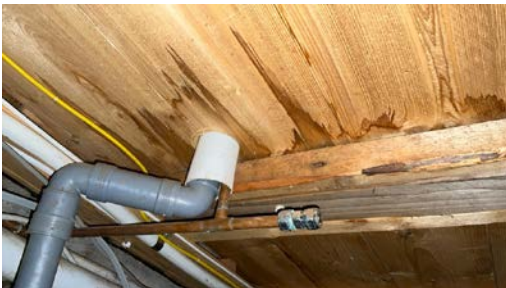
Tørkede fuktskjolder

Tørkede fuktskjolder i tak/stubbloftet tyder på tidligere lekkasje, og området bør følges opp jevnlig for å avdekke eventuell ny fuktutvikling. Uavklarte fuktforhold kan medføre økt risiko for sopp- og råteskader på konstruksjonen.

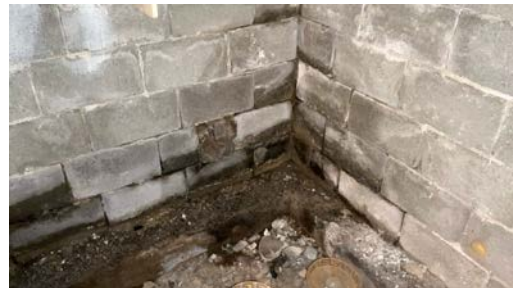
Fuktighet på mur

Det anbefales å gjennomføre ytterligere undersøkelser av fuktigheten i muren, i sammenheng med forholdene omtalt under punktet «rom under terreng», hvor det allerede er påvist fukt. Fuktregistreringen i muren bør vurderes samlet med dette, slik at årsaksforhold avdekkes og nødvendige tiltak kan planlegges helhetlig for å redusere risikoen for gjentakende problemer.

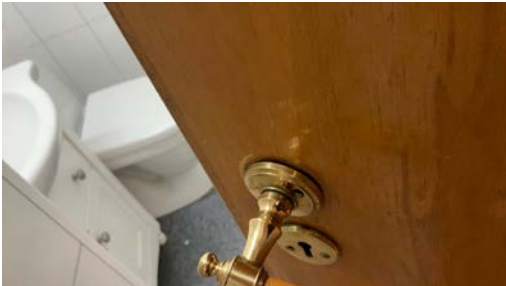
Løs vrider

Lokal utbedring bør utføres, inkludert reparasjon eller utskifting av skadede dørblad, etterstramming eller utskifting av løse dørvridere, samt justering av dører som tar i karm.

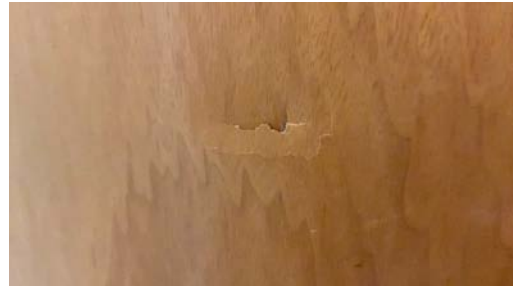
Skadet dørblad

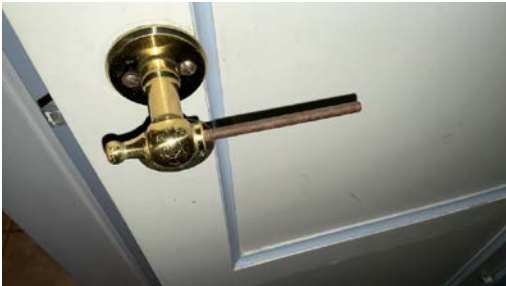
Mangler på vrider

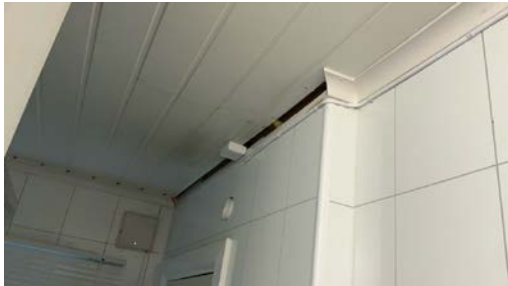
Manglende takli

Det bør foretas utbedring av løs hjørnelist, montering av manglende taklist og sokkellist, samt utbedring av skade i baderomsplaten.

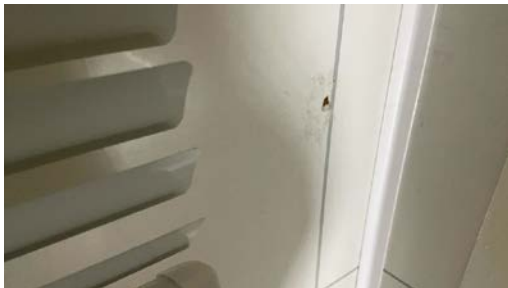
Skade på platen

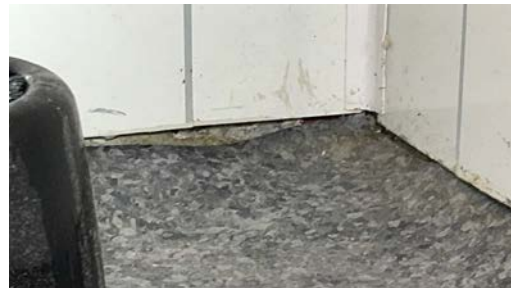
Manglende sokkelist

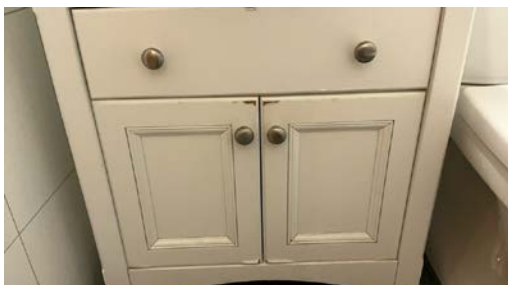
Svellingen kan være et tegn på fuktpåvirkning over tid. Avviket vurderes som begrenset, men bør overvåkes for å oppdage eventuell videre utvikling.

Det er påvist noe svelling og overflateskade på baderomsinnredningen

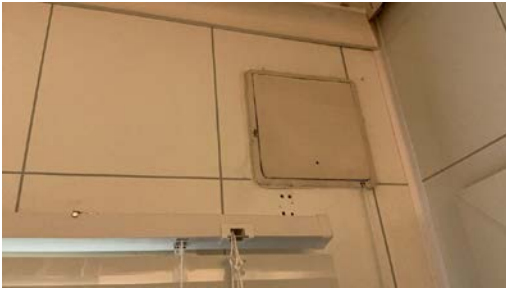
Kun naturlig ventilasjon

Det bør vurderes å installere mekanisk ventilasjon for å sikre tilstrekkelig luftutskifting. Manglende tiltak kan føre til dårlig luftkvalitet og økt risiko for fuktskader og muggdannelse.

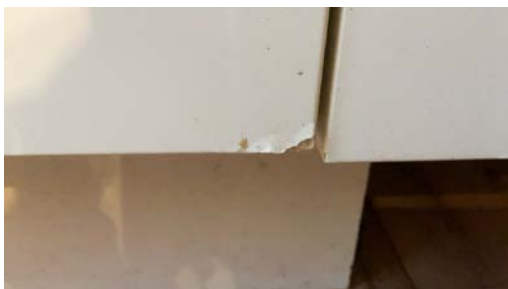
Skade/svelling

Overflateskader, svellinger og manglende justering av kjøkkenfronter bør utbedres for å sikre funksjonalitet og forhindre videre forringelse av innredningen.

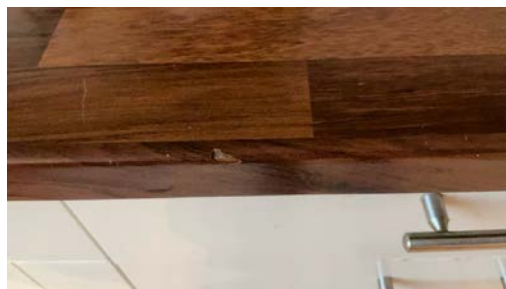
Hakk i benkeplate

Det bør monteres sokkel der dette mangler, og benkeplaten bør vurderes byttet eller utbedret for å hindre ytterligere skade ved fuktpåvirkning.

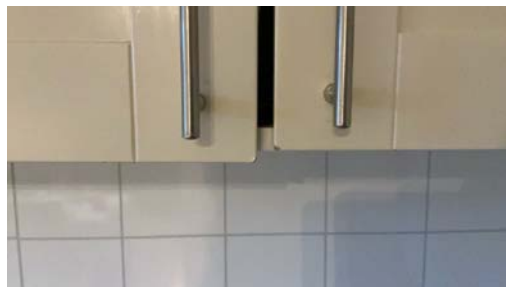
Manglende justering av kjøkkenfronter

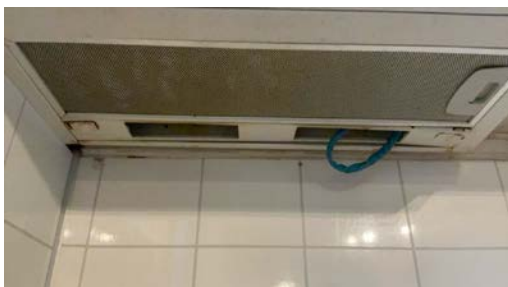
Mangler deksel

Det bør monteres deksel oppunder i bakkant av viften for å hindre inntrengning av støv, fett og fukt i konstruksjonen, samt for å sikre korrekt funksjon og redusere risiko for skader på kjøkkeninnredningen.

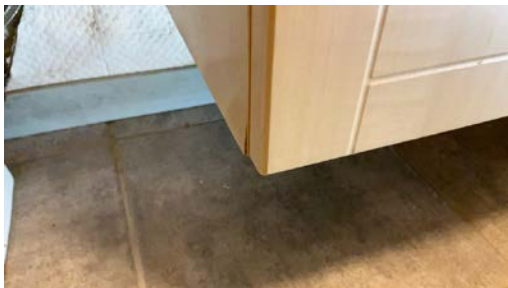
Skade på baderomsinnredning

Mindre skade på baderomsinnredningen bør utbedres for å forhindre ytterligere forringelse og mulig fukttrentrengning.

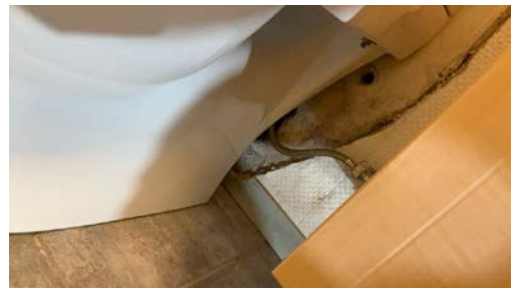
Manglende overflatebehandling bak toalett

Manglende overflatebehandling bak toalett bør utbedres for å beskytte veggene mot fukt og redusere risiko for fremtidige skader.

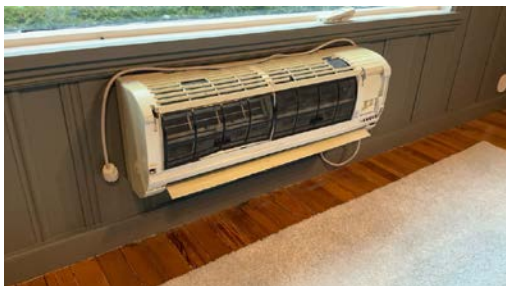
Eldre varmepumpe i stue

Det bør monteres nytt deksel og varmepumpen bør tilkobles strøm for å kontrollere funksjonen.

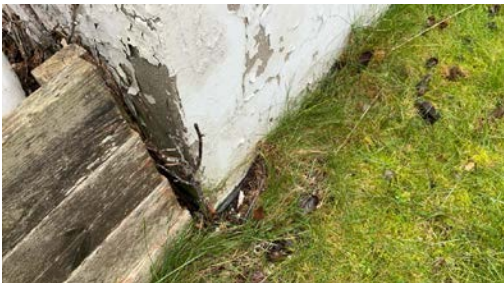
Klemlist til fuktsikring synlig

Det bør etableres eller utbedres fuktsikring og drenering på de sidene av grunnmuren hvor dette mangler eller er utilstrekkelig.

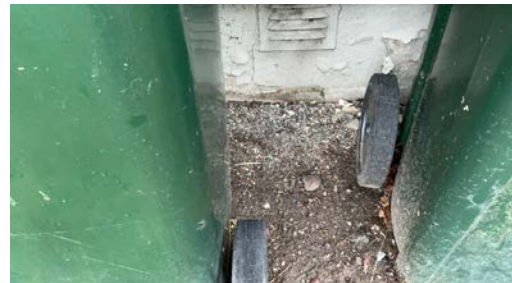
Konsekvensen av manglende eller utilstrekkelig fuktsikring og drenering er økt risiko for fuktinntrengning i kjeller/underetasje, noe som kan føre til skader på bygningskonstruksjonen og dårligere innemiljø.

Ingen fuktsikring synlig

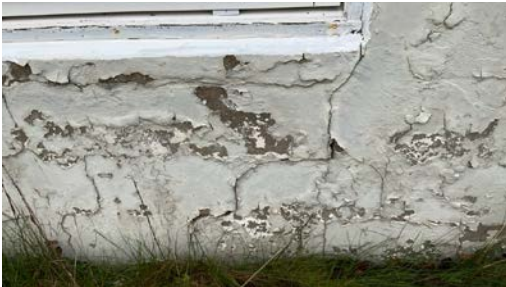
Sprekkdannelser i mur

Sprekkdannelser og horisontalriss bør utbedres for å hindre videre utvikling av skader og redusere risiko for vanninntrenging og svekkelse av konstruksjonen.

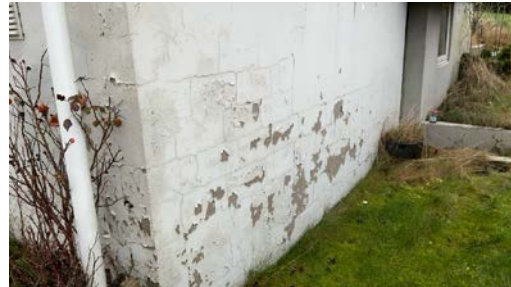
Riss i puss og malingsflass

Malingflass bør fjernes og grunnmuren overflatebehandles på nytt for å beskytte mot fukt og forringelse.

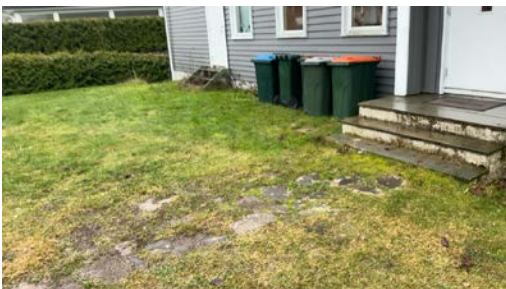
Dårlig fall eller flatt terreng mot grunnmur øker risikoen for vannansamlinger og fuktinntrengning i grunnmur og konstruksjon, særlig ved kraftig nedbør eller mangelfull drenering.

Dårlig fall fra bolig/kjellermur

Det bør gjennomføres nærmere undersøkelser og vurderes utbedringstiltak for å sikre tilfredsstillende fall bort fra grunnmur, spesielt på nordsiden.
