# Tilstandsrapport

Fritidsbolig

Trysilvegen 9870, 2430 JORDET

Rapportdato: 23.09.2025

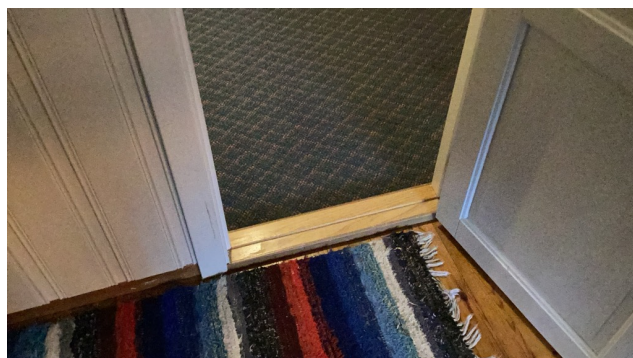
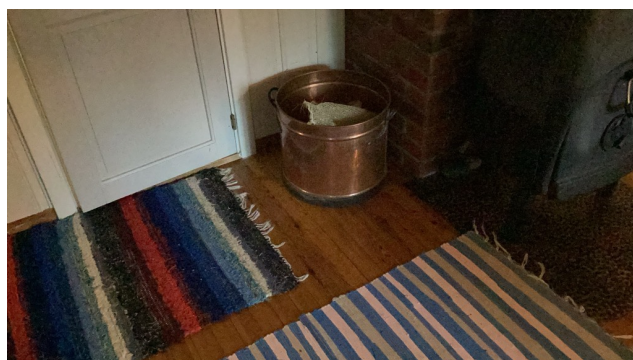
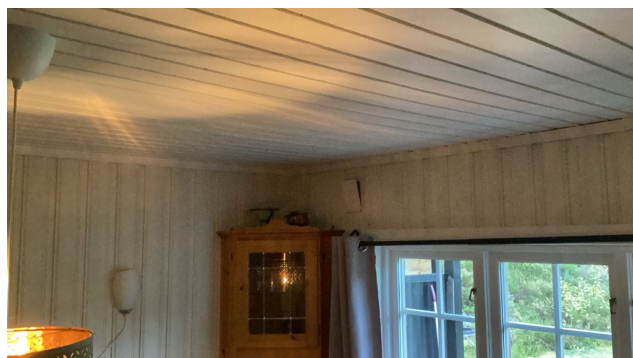
## ! TG 2 Etasjeskille/gulv mot grunn

- Målt høydeforskjell på mellom 10 - 20 mm innenfor en lengde på 2 meter. Tilstandsgrad 2 gis med bakgrunn i standardens krav til godkjente måleavvik.

Ingen umiddelbare tiltak anbefales. Avviket har små konsekvenser og vil normalt ikke merkes. Ved tiltagende høydeavvik må det vurderes justering av fundamentering. Merk at høydeavvik kan variere etter årstid.

- For å få tilstandsgrad 0 eller 1 må høydeforskjeller rettes opp. Det vil imidlertid sjelden være økonomisk rasjonelt som et enkeltstående tiltak i en bolig som dette. Dersom boligen en gang skal renoveres, kan man vurdere slike tiltak.

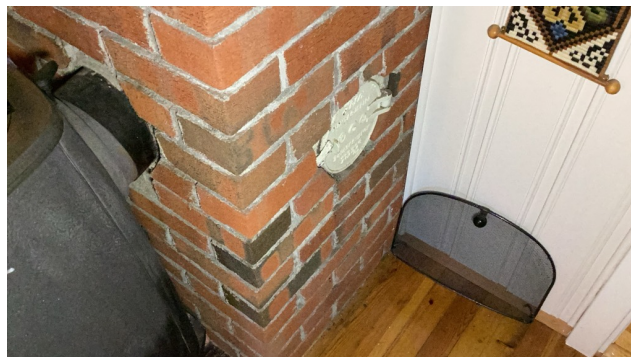
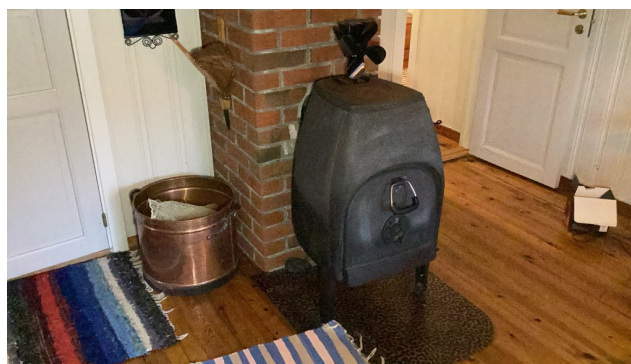
Treverk med utilstrekkelig avstand til feieluke må kles med brannhemmende plate evt kan det monteres innleggsstein i feieluka. Dette kontrolleres mot leverandørens anvisninger. Konsekvensen av manglende brannsikring er økt fare for branntilløp.

- Det må foretas tiltak for å lukke avviket.

**Kostnadsestimat: Under 10 000**

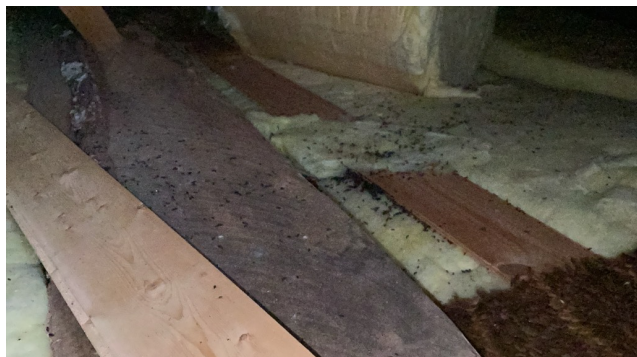
## ! TG 2 Andre innvendige forhold

Det finnes spor etter mus på kaldloftet.

Smågnagere bør bekjempes.

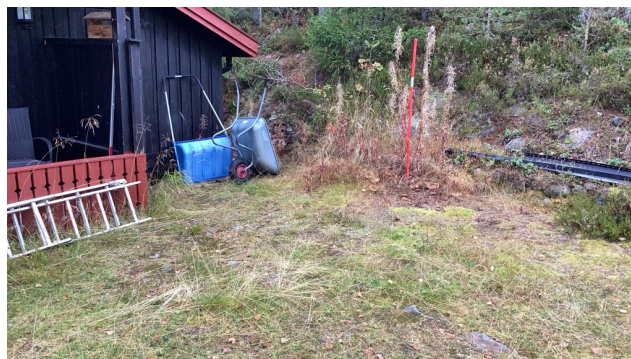
## ! TG 2 Fuktsikring og drenering

Det er ut fra byggeår ikke etablert noe annet enn naturlig drenering i lokale morenemasser

Vann fra takrenner bør ledes bort fra bygningen.

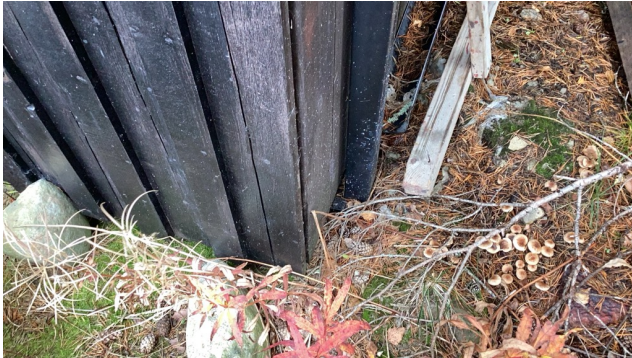
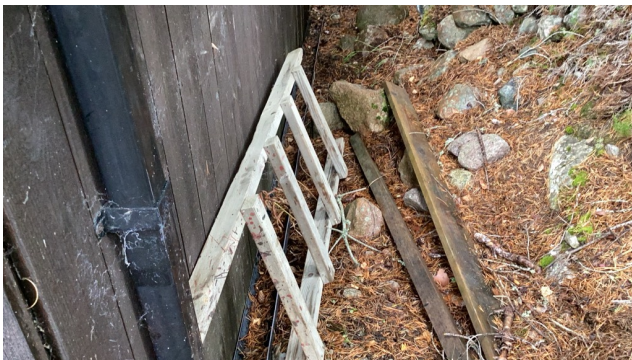
## ! TG 2 Grunnmur og fundamenter

Fundamentert på pilarer

Det er påvist høydeavvik på gulv. Dette skyldes setninger på fundamentering.

Pilarer bør høydejusteres. Ytterligere undersøkelser er nødvendig for å finne omfanget. Merk at omfanget av setninger kan variere gjennom året.

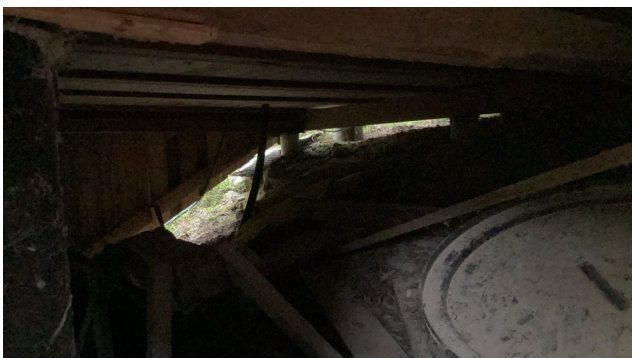
## ! TG 2 Terrengforhold

Naturtomt med varierende fallforhold rundt hytta. Drenerende morenemasser rundt bygningen. Tomten ligger i skrånende terreng.

Fallforholdet på utvendig terreng anbefales endret.

Terreng rundt byggverk skal planeres med fall utover minimum 1:50 i en avstand på minimum 3 m. Hvor terrenget gjør dette vanskelig, kan alternative tiltak være fall langs veggen, avskjæringsgrøfter o.l.
