Tilstandsrapport

📍 Bålyveien 70, 4521 LINDESNES

Befaringsdato: 01.04.2025

Fritidsleilighet i en større bygningsmasse. - Byggeår: 2010

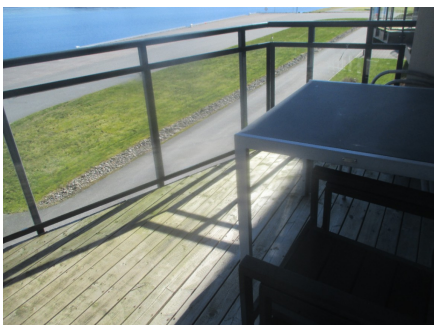
Balkong ut i fra stue med glassrekkverk.

Deler av balkongen.

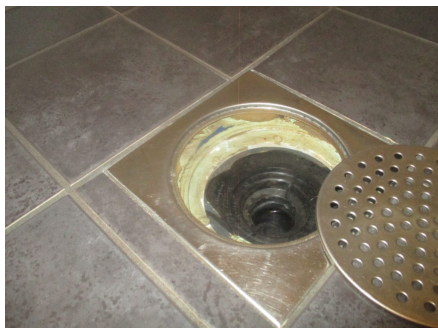
Badet har smøremembran med ukjent utførelse og en sluk i dusjhjørne

- Mer enn halvparten av forventet brukstid er passert på membranløsningen.

Sluk i dusjhjørne

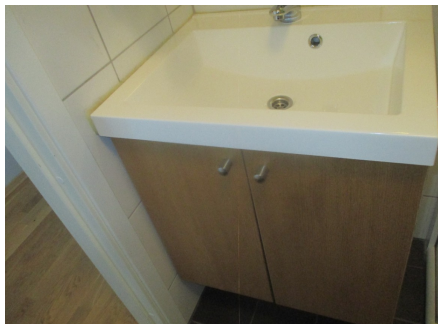
Innredning med nedfelt servant, veggmontert toalett og dusjvegger/hjørne.

Innredning

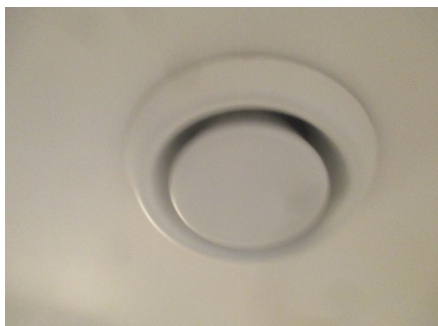
Mekanisk avtrekk av type villavent.

Avtrekk i himling

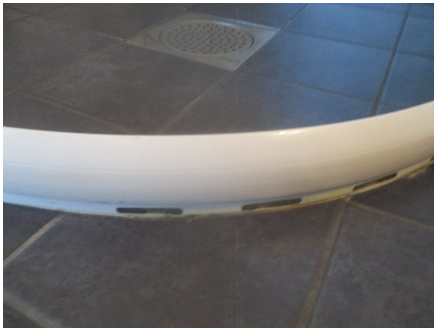
Åpninger i høy oppkant mot dusjhjørne.

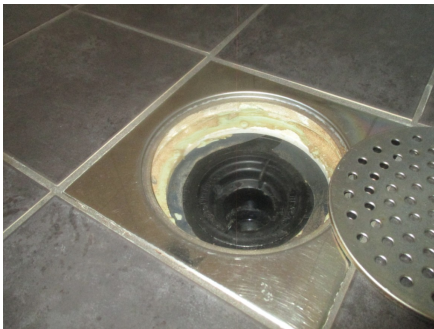
Rommet har smøremembran med ukjent utførelse og en sluk i dusjhjørne.

- Mer enn halvparten av forventet brukstid er passert på membranløsningen.

Sluk i dusjhjørne.

- Overvåk tilstanden jevnlig. For å få tilstandsgrad 0 eller 1 må tettesjiktet skiftes ut, men tidspunktet for når dette er nødvendig er vanskelig å si noe om.

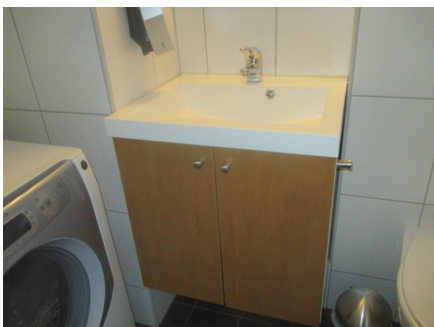
Innredning med nedfelt servant, veggmontert toalett, dusjvegger/hjørne og opplegg for vaskemaskin.

Innredning

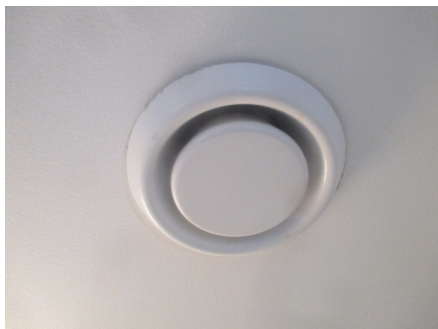
Mekanisk avtrekk av type villavent.

Avtrekk i himling.

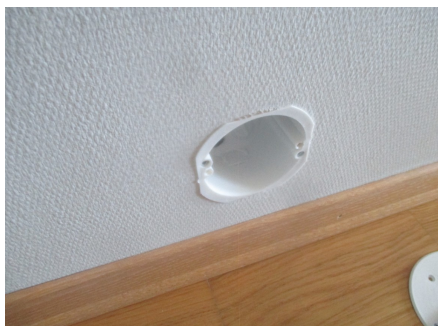
Hulltaking er foretatt fra gangen i mot dusjhjørne, uten å påvise unormale forhold.

Hulltaking i mot dusjhjørne.

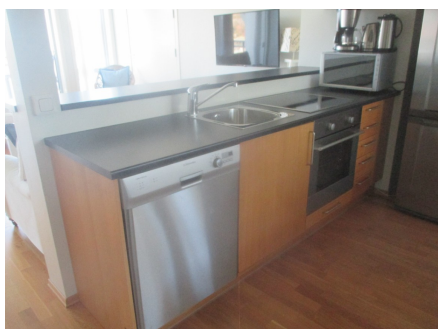
Parkettgulv og malte slette vegger/himling.
Innredning med slette fronter.

Deler av innredningen

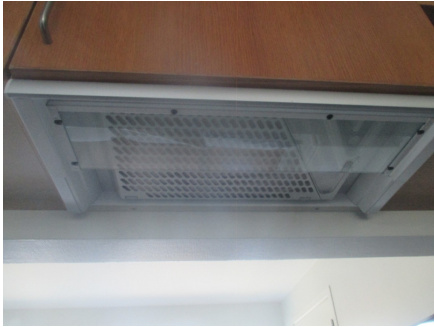
Kjøkkenventilator med avtrekk ut.

Ventilator.

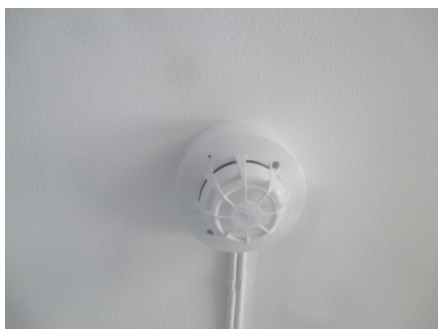
Leiligheten og hotellrom har røykvarsler og brannslukningsapparat. (felles varslingsystem i bygget)
