Tilstandsrapport

📍 Bålyveien 70, 4521 LINDESNES

Befaringsdato: 13.05.2026

FRITIDSLEILIGHET I EN STØRRE BYGNINGSMASSE.

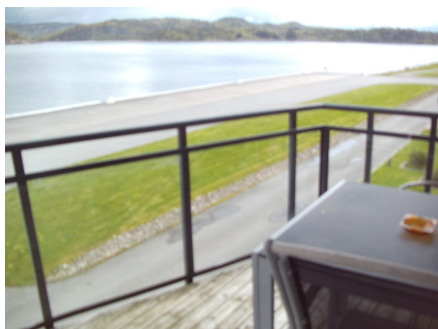
Balkong ut i fra stue med glassrekkverk og et terrassebord dekke med noe slitasje.

Deler av balkongen.

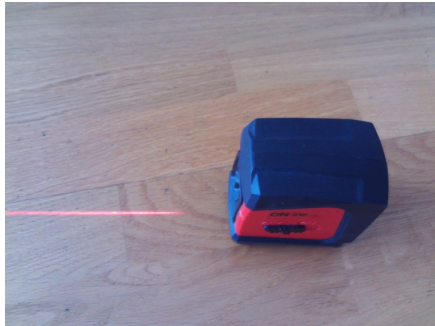
Betongdekke mellom etasjer med overliggende flytende parkettgulv. Det er ikke foretatt noen form for lydmålinger i mellom etasjer. (boenheter)
Ingen større høydeforskjeller ble registrert, målt igjennom hele stue og hotellrom med en lasermåler.

Lasermåler.

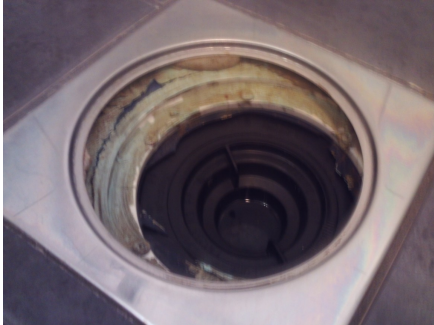
Badet har smøremembran med ukjent utførelse og en sluk i dusjhjørne

- Mer enn halvparten av forventet brukstid er passert på membranløsningen.

Sluk i dusjhjørne.

- Overvåk tilstanden jevnlig. For å få tilstandsgrad 0 eller 1 må tettesjiktet skiftes ut, men tidspunktet for når dette er nødvendig er vanskelig å si noe om.
- Det er viktig å merke seg at levetiden til en membran varierer basert på kvalitet, installasjon og bruk. Eldre membraner kan bli sprø og sprekke opp, noe som fører til at de mister sin vanntettende funksjon. Dette kan resultere i vannlekkasjer gjennom vegger og gulv og fuktskader.

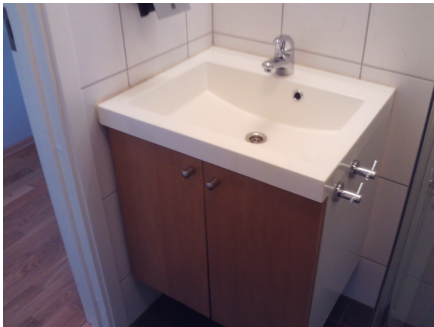
Innredning med nedfelt servant, veggmontert toalett og dusjvegger/hjørne.

Innredning

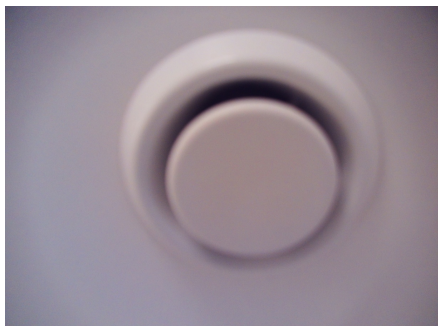
Mekanisk avtrekk av type villavent.

Avtrekk i himling

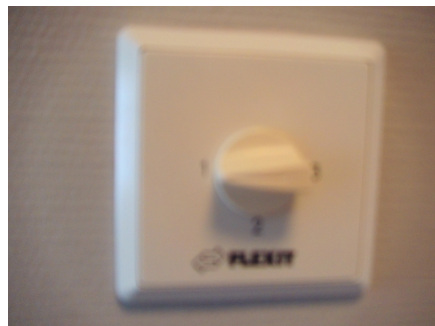
Styring av nlegget i gangen.

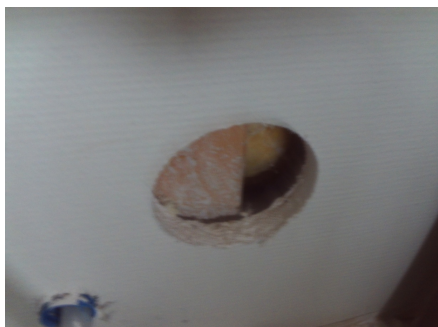
Hulltaking er foretatt fra skap ved bereder, uten å påvise unormale forhold. Måleresultat: Under 7,8 vektprosent.

Hulltaking fra skap til bereder.

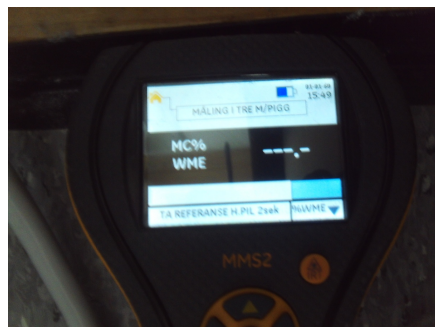
Under 7,8 vektprosent.

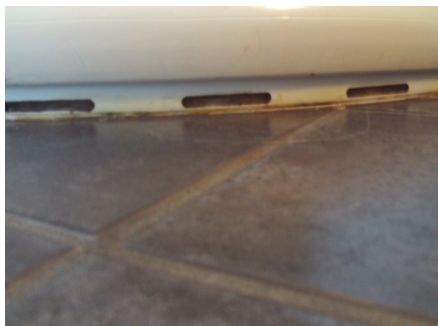
- Det er mulighet for at det kan forekomme vannlekkasje på våtrommet hvor vann ikke vil gå til sluk.

Åpninger i høy oppkant rundt dusjhjørne er blitt tettet med silikon.

- Eventuelt lekkasjevann fra utstyr utenfor dusjsone vil ikke ha en naturlig vei til sluket. Dette kan føre til at vann samler seg på gulvet og potensielt renner ut av rommet eller trenger inn i konstruksjonen.

Høy oppkant i rundt dusjhjørne.

- Det bør etableres avrenning inn til sluk for hele våtrommet.

Åpninger i høy oppkant i rundt dusjhjørne må åpnes opp, slik at vann kan nå sluke utenfor dusjhjørne.

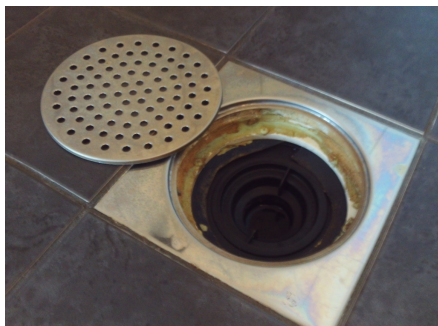
Rommet har smøremembran med ukjent utførelse og en sluk i dusjhjørne.

- Mer enn halvparten av forventet brukstid er passert på membranløsningen.

Sluk i dusjhjørne

- Overvåk tilstanden jevnlig. For å få tilstandsgrad 0 eller 1 må tettesjiktet skiftes ut, men tidspunktet for når dette er nødvendig er vanskelig å si noe om.
- Det er viktig å merke seg at levetiden til en membran varierer basert på kvalitet, installasjon og bruk. Eldre membraner kan bli sprø og sprekke opp, noe som fører til at de mister sin vannnettende funksjon. Dette kan resultere i vannlekkasjer gjennom vegger og gulv og fuktskader.

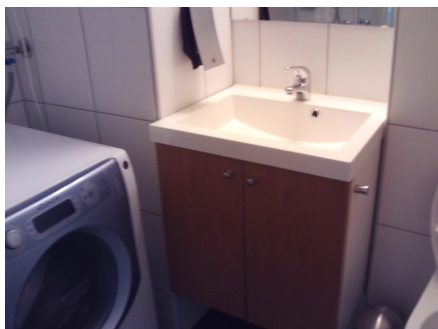
Innredning med nedfelt servant, veggmontert toalett, dusjvegger/hjørne og opplegg for vaskemaskin.

Innredning

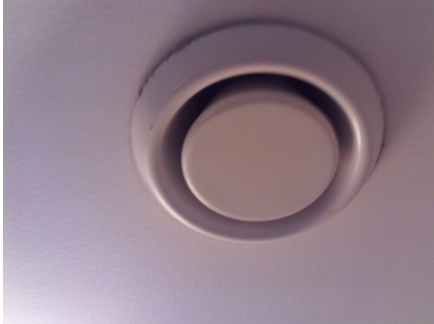
Mekanisk avtrekk av type villavent.

Avtrekk i himling.

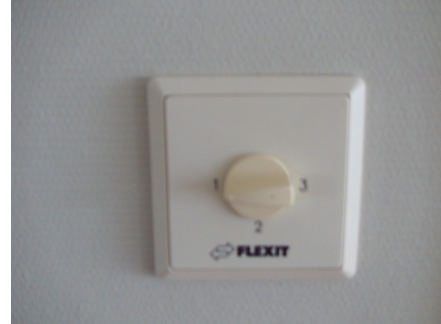
Styring av anlegget i gangen.

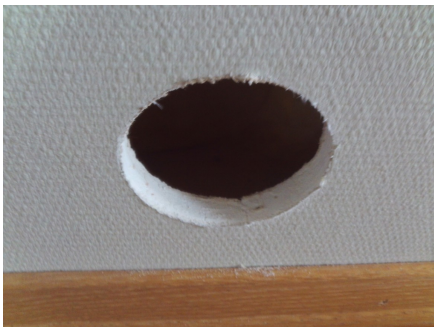
Hulltaking er foretatt fra gangen mot dusjhjørne, uten å påvise unormale forhold. Måleresultat: Under 7,8 vektprosent.

Hulltaking i fra gangen.

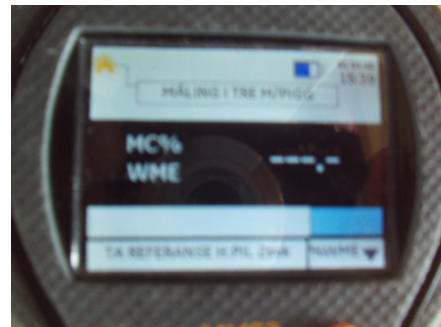
Under 7,8 vektprosent.

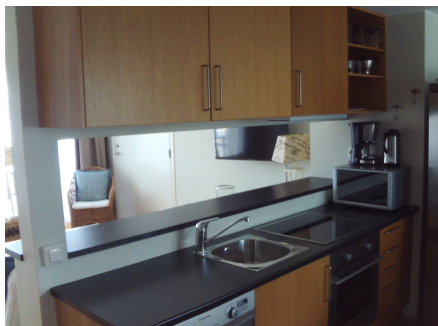
Parkettgulv, malte slett himling og malt tapet med noe struktur.
Innredning med slette fronter er funnet i bra stand.

Deler av innredningen.

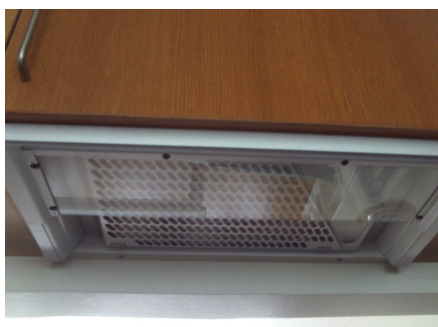
Kjøkkenventilator med avtrekk ut.

Ventilator.

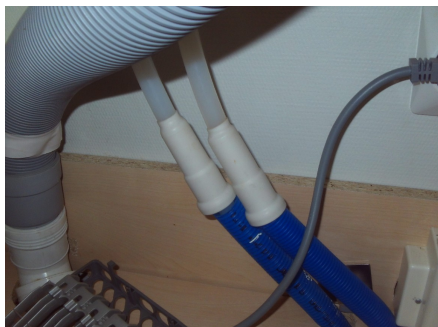
Plastrør (rør i rør).

Deler av synlige vannrør i kjøkkenbenken.

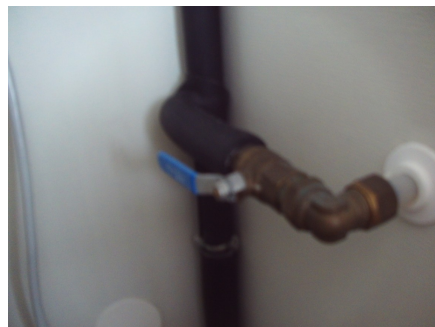
Innvendig stoppekran er plassert ved bereder på hotellrom.

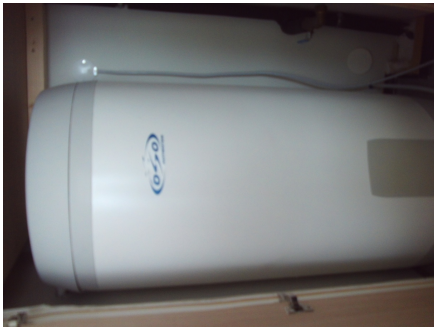
Varmtvannstanken er på ca. 200 liter og er plassert i et skap på hotellrom.

Bereder i skap på hotellrom.

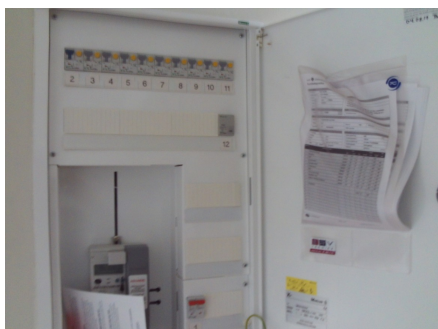
Anlegget er i fra byggeåret og har et sikringsskap i leiligheten med merkede kurser.

Sikringskapet er plassert på vegg mot bad.
