Tilstandsrapport

Eiet seksjon

Symreveien 17F , 3772 KRAGERØ

Befaringsdato: 16.03.2026

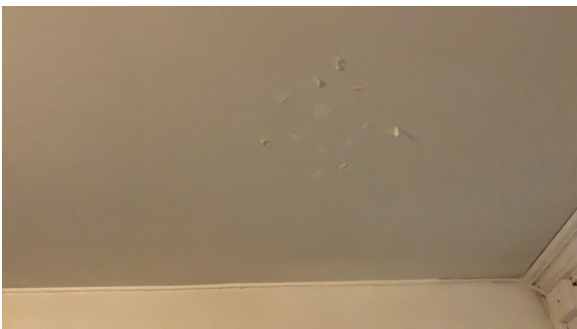
Taktekking

Yttertaket dannes av terrassen og etasjeskillet til leiligheten over. Taket/terrassen er tekket med papp. Det har vært lekkasje fra terrssen over og ned i soverommet i denne leiligheten. Eier opplyste at lekkasjen er utbedret ved at det er lagt ny tekking på terrassen til leiligheten over. Det ble ikke indikert unormale fuktverdier i skjoldene på befaringen.

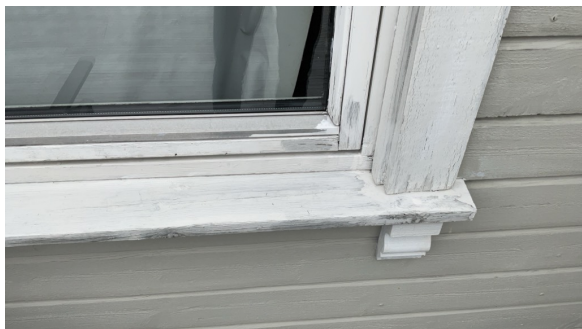
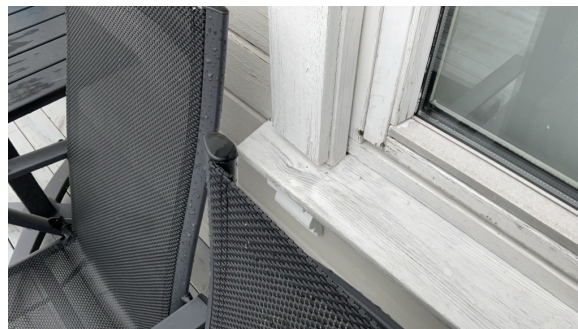
Vinduer

Karmene i vinduer er slitte og det er sprekker i treverket. Eldre isolerglass har begrenset gjenværende levetid.

På eldre vinduer må det påregnes vedlikehold, samt at enkelte kanskje må skiftes.

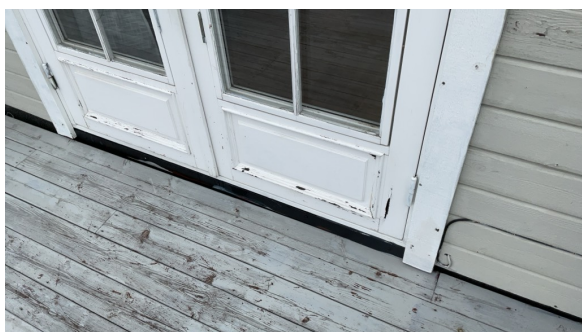
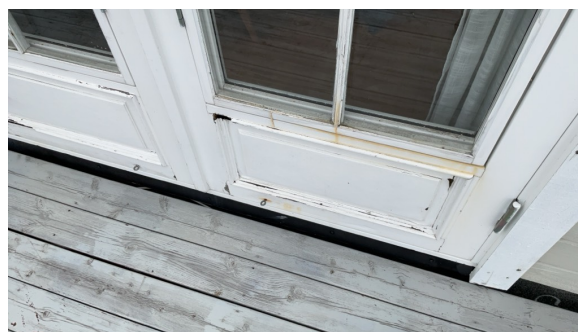
- Det er påvist dør(er) med fukt/råteskader.

På eldre dører er det redusert/dårlig tetting mellom dørblad og karmmer. Dører med alders- og værslitasje.

Det er sprekker i glassene og råte i terrassedørene.

Det må påregnes vedlikehold og ev. utskiftninger av enkelte dører. Terrassedørene må skiftes eller repareres.

Kostnadsestimat: 20 000 - 100 000

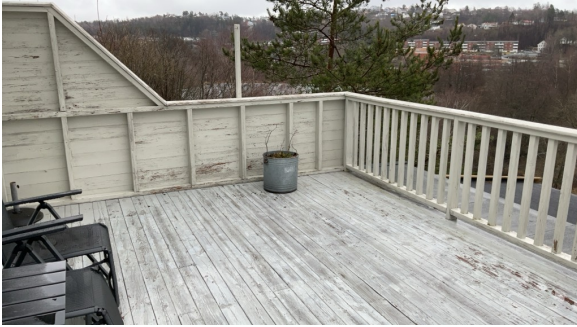
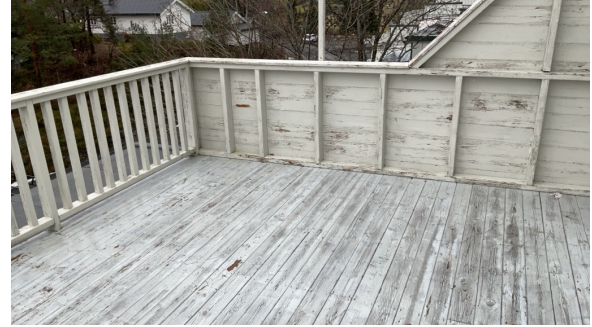
Balkonger, terrasser og rom under balkonger

- Det er værslitt/oppsprukket trevirke/trepaneler.

Dekke og rekkverk bør overflatebehandles.

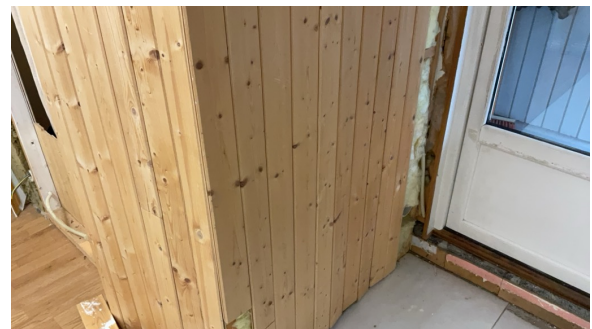
TG 2 Overflater

Det er bruksmerker og bruksslitasje. Innvendige overflater har generelt stor slitasje. Det er en del uferdige overflater og belistning. Det er løs puss og maling i boden.

Det er satt skillevegger i bod/entrè. Denne er lite fagmessig utført og må enten rives eller bygges opp på nytt.

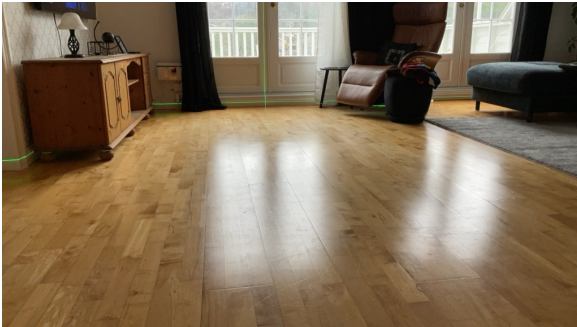
TG 2 Etasjeskille/gulv mot grunn

- Det er målt høydeforskjell på mellom 15-30 mm gjennom hele rommet. Tilstandsgrad 2 gis med bakgrunn i standardens krav til godkjente måleavvik.

Det ble målt høydeforskjell på ca. 20 mm gjennom gangen og stuen. Skjevheter er ikke begrenset til å gjelde bare disse rommene.

- For å få tilstandsgrad 0 eller 1 må høydeforskjeller rettes opp. Det vil imidlertid sjelden være økonomisk rasjonelt som et enkeltstående tiltak i en bolig som dette. Dersom boligen en gang skal renoveres, kan man vurdere slike tiltak.

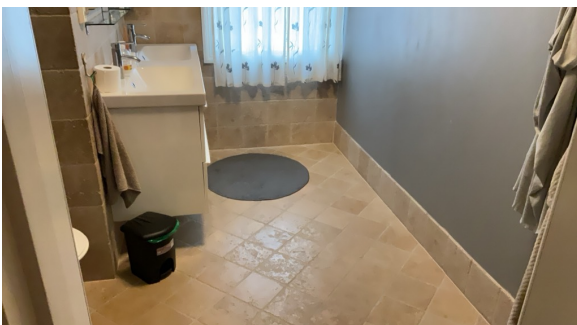
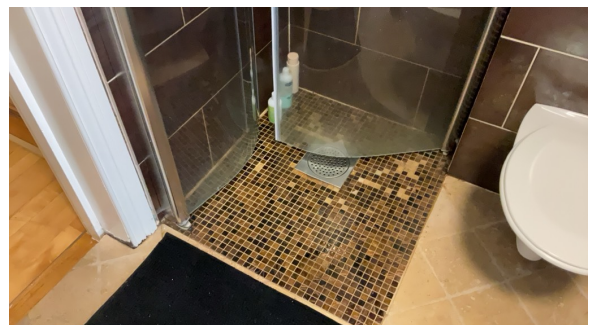
Generell

Bad med ukjent alder. Det er ingen dokumentasjon. Hvis badet er mer enn ti år gammelt, skal hele badet gis tilstandsgrad 2. Er det bygget før 1997, skal det ha tilstandsgrad 3, i henhold til NS 3600. Som følge av at alder er ukjent, settes det tilstandsgrad på hvert enkelt punkt. Det antas at mer enn halvparten av badets forventede brukstid er overskredet.

Badet har endel avvik. For å lukke avvikene må hele rommet oppgraderes/fornyes.

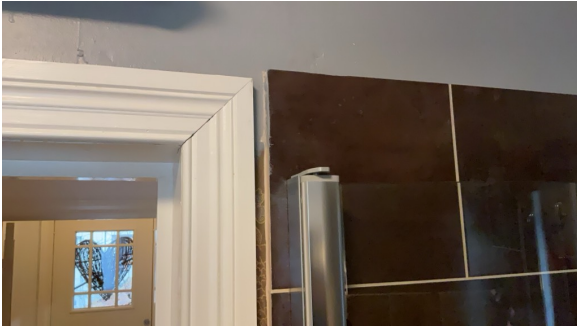
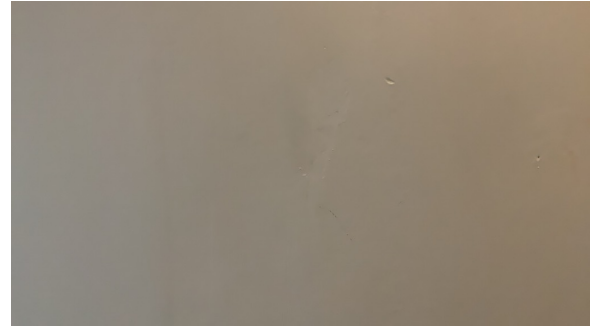
TG 2 Overflater vegger og himling

Flisleggingen og overflatebehandlingen er lite fagmessig utført.

Våtrommet fungerer med dette avviket. For å lukke avviket, må overflatene i våtsoner beskyttes eller skiftes.

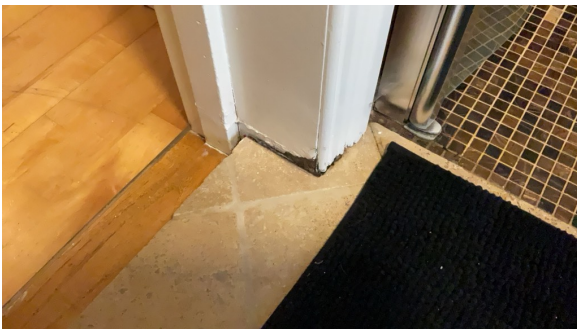
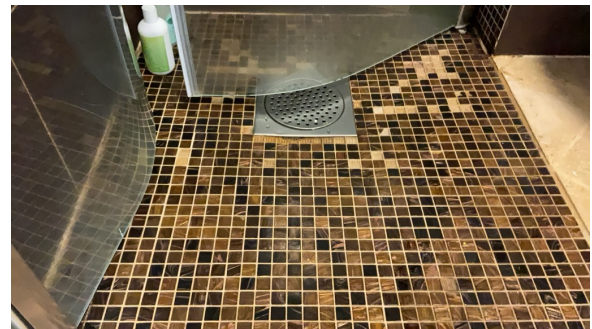
📍 TG 2 Overflater Gulv

- Det er påvist at høydeforskjell fra topp slukrist til gulv/synlig topp membran ved dørterskel er mindre enn 25 mm.

Det er fall mot sluk i dusjhjørnet. Øvrig gulv er tilnærmet flatt, uten fall til sluk. Det er løse fliser i dusjhjørnet.

- Til tross for avviket i fall/høydeforskjell til sluk, vil gulvet fortsatt kunne lede vann mot sluket, men med redusert effektivitet. Dette kan potensielt øke risikoen for vannansamling i enkelte områder av badet.

For å lukke avviket må det foretas utbedringer.

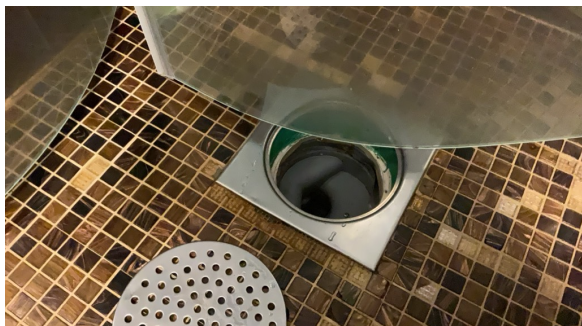
📍 TG 2 Sluk, membran og tettesjikt

- Mer enn halvparten av forventet brukstid er passert på membranløsningen.

Det er ikke synlig slukmansjett. Det provisorisk fugemasse rundt sluket i dusjhjørnet. Det legges til grunn at badet (og membranen) er eldre enn 10 år.

- Overvåk tilstanden jevnlig. For å få tilstandsgrad 0 eller 1 må tettesjiktet skiftes ut, men tidspunktet for når dette er nødvendig er vanskelig å si noe om.

Det må foretas utbedring for å unngå fuktskader i konstruksjonen.

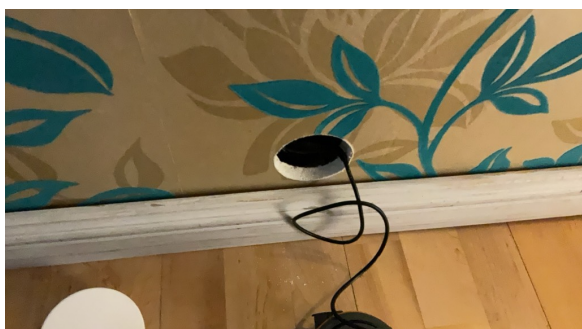
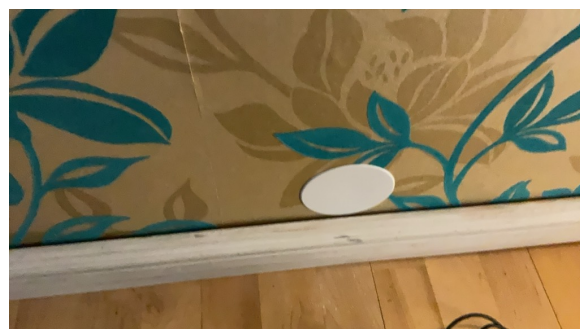
! TG 3 Generell

- Våtrommet må oppgraderes for å tåle normal bruk etter dagens krav.

Selv om forventet levetid er overskredet, fungerer rommet med dagens bruk.

- Manglende oppgradering av våtrommet medfører høy risiko for at konstruksjonene ikke vil tåle vanlig bruk av vann eller lekkasjer. Dette kan føre til fuktskader på tilstøtende konstruksjoner.

- Våtrommet må totalrenoveres. Alle forhold med tettesjikt, våtsone, sluk m.m. må dokumenteres.

Kostnadsestimat: 200 000 - 500 000

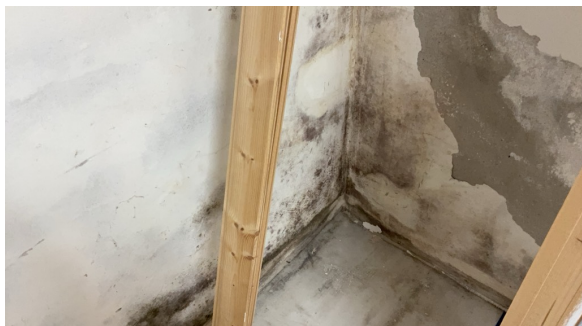
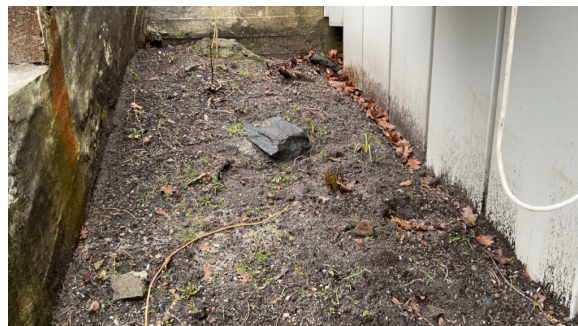
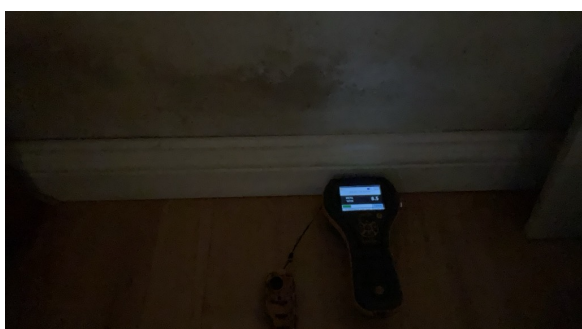
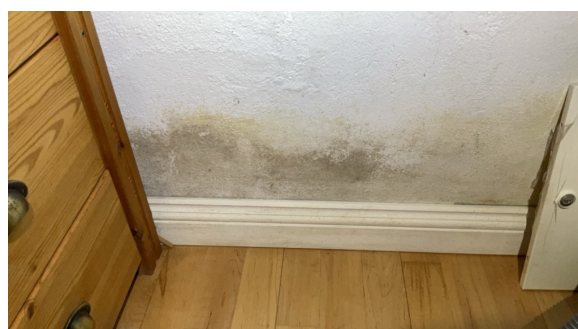
Fuktsikring og drenering

Det er ingen drenering eller fuktsikring.

Det er fuktgjennomgang i ytterveggen i boden.

Det ble søkt etter fukt i bakveggen, uten at unormale verdier ble indikert på befaringsdagen.

For å lukke avviket må det graves opp og dreneres og/eller fjerne jord og masser som ligger inntil veggen.

Kostnadsestimat: Under 20 000
