# Tilstandsrapport

📍 Ragnhild Schibbyesvei 53 , 0968 OSLO

# gnr. 99, bnr. 103, snr. 29

Befaringsdato: 19.03.2026

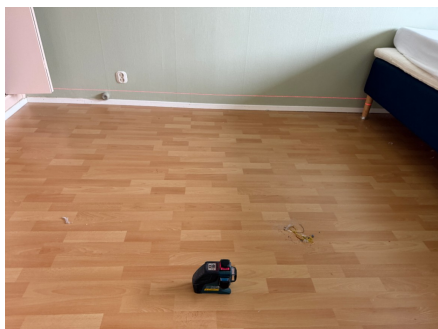
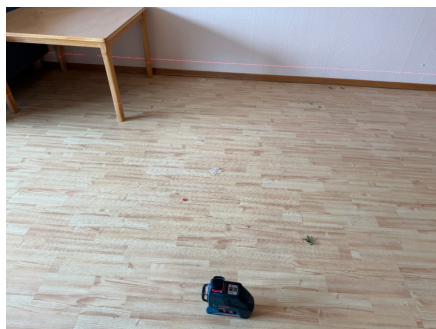
- Målt høydeforskjell på mellom 10 - 20 mm innenfor en lengde på 2 meter. Tilstandsgrad 2 gis med bakgrunn i standardens krav til godkjente måleavvik.

Det er flere rom som er nivilert, ikke alle rom med avvik blir nevnt

Stue er det registreres et høydeavvik på ca. 2cm.

Soverom er det registreres et høydeavvik på ca. 1,2cm.

Utbedring kan innebære oppretting av gulv eller justering av underliggende konstruksjon.
