# Tilstandsrapport

Tomannsbolig

Husmannsvegen 23 , 2040 KLØFTA

Befaringsdato: 17.04.2026

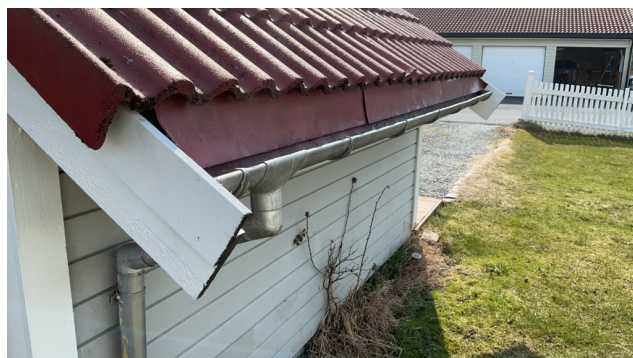
### TG 2 Nedløp og beslag

- Det mangler snøfangere på hele eller deler av taket, men det var ikke krav om dette på byggemeldingstidspunktet.
- Det er avvik:

Lokale utbedringer og vedlikehold må påregnes. Snøfangere anbefales montert.

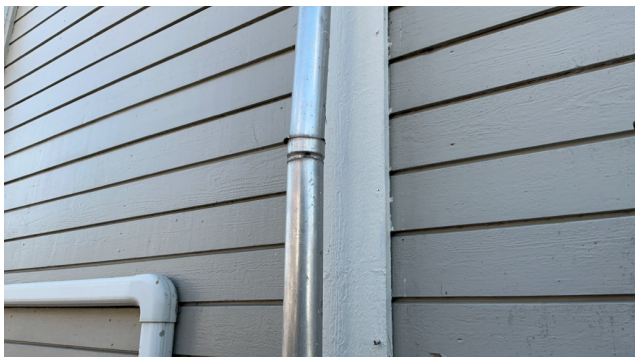
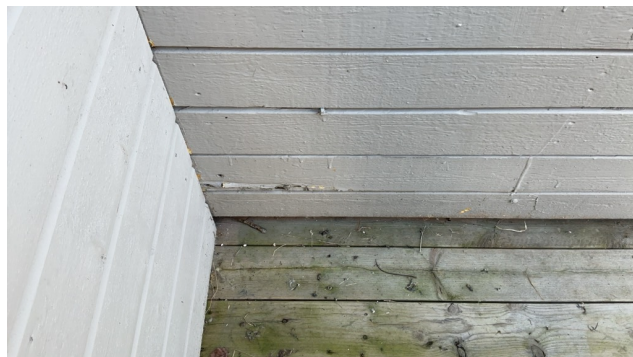
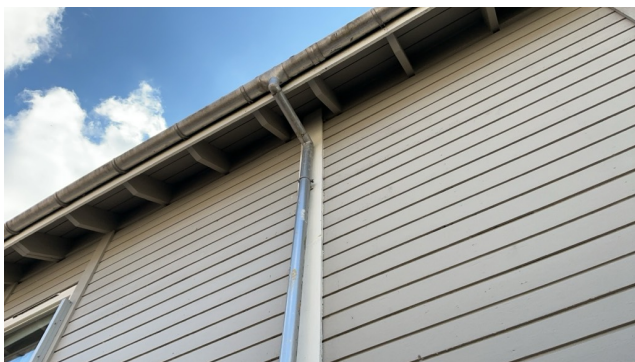
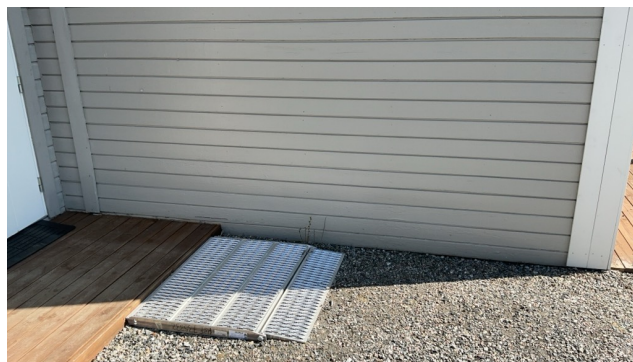
## TG 2 Veggkonstruksjon

Det er registrert lav høyde mellom terreng og underkant av trekledning. Dette medfører økt risiko for fuktopptak, råte og slitasje på kledningen over tid. Anbefalt avstand mellom terreng og kledning er minimum 30 cm for å sikre god lufting og redusere fuktbelastning. Lufting av kledningen er ikke iht. dagens anbefalte løsning, men heller ikke dårligere enn normal løsning ved husets byggeår. Eksakt tilstand kan ikke kontrolleres uten bygningsmessige inngrep.

Ingen umiddelbare tiltak ansees som nødvendig, men det anbefales å følge med bygningsdelen.

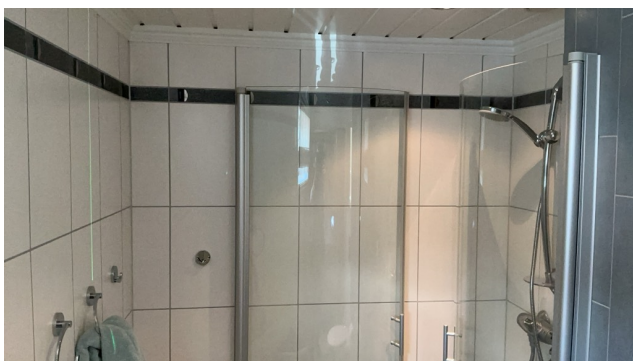
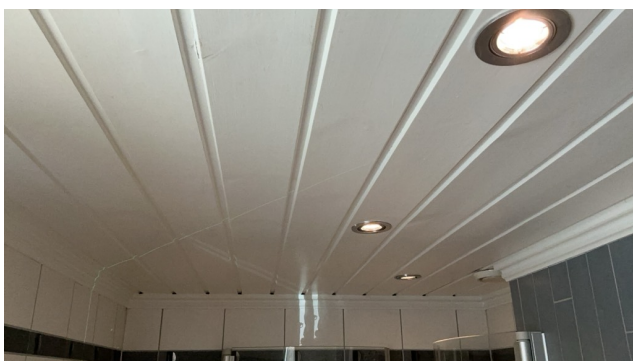
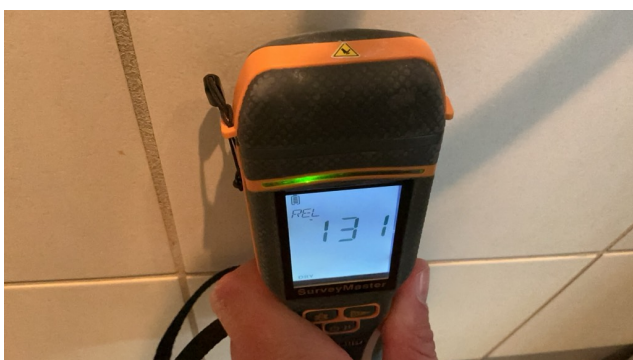
## VÅTROM

Himling: Malt panel. Ved enkle fuktsøk registrerte bygningsakkyndig ingen unormale verdier. Det dusjes direkte på gulv/vegg, noe som gir økt belastning på konstruksjonene.

Siden våtrommet fungerer i dag er det ikke behov for strakstiltak. Men ut fra alder kan plutselig skader oppstå, det anbefales å følge med og bruke rommet med forsiktighet. Oppgraderinger bør etter hvert påregnes. Rommet kan ha mange bruksår igjen, dette avhenger av bruken.

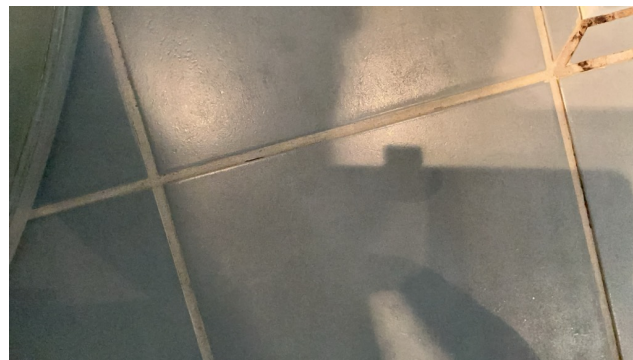
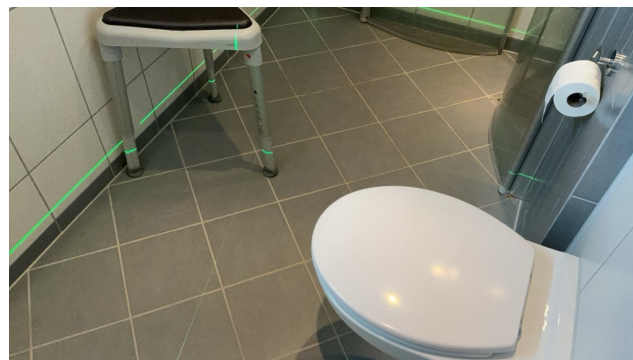
## TG 2 Overflater Gulv

Gulv: Fliser, med varme. Det dusjes direkte på gulv/vegg, noe som gir økt belastning på konstruksjonene. Ved enkle fuktsøk ble det ikke registrert unormale verdier. Fallforhold på gulvet er målt og funnet tilfredsstillende.

- Det er påvist at flisfuger har riss/sprekker.

- Slike riss/sprekker kan indikere bakenforliggende fuktskader, og konstruksjonen bør observeres jevnlig for å vurdere utvikling.

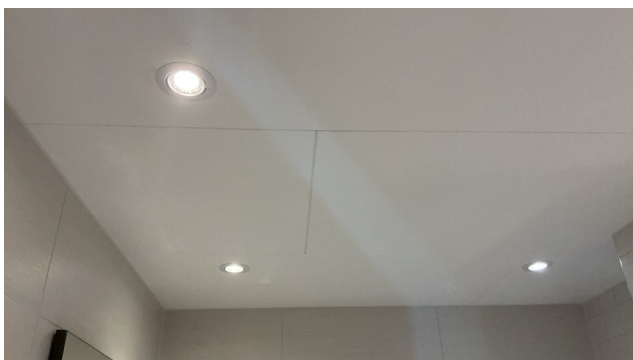
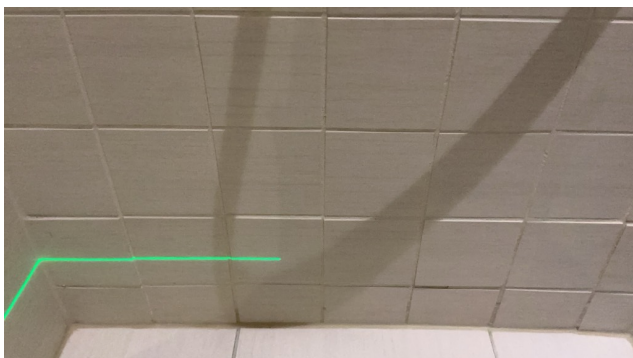
### TG 2 Overflater Gulv

Det dusjes direkte på gulv/vegg, noe som gir økt belastning på konstruksjonene. Ved enkle fuktsøk ble det ikke registrert unormale verdier. Fallforhold på gulvet er målt og funnet tilfredsstillende.

- Det er påvist at flisfuger har riss/sprekker.
- Det er avvik:

Slitte og misfargede fuger er registrert. Rommet har mer enn halvparten av forventet brukstid oppnådd. Rommet må brukes med forsiktighet og det må følges med på konstruksjonene da risikoen for skader er stor.

- Tiltak:
- Slike riss/sprekker kan indikere bakenforliggende fuktskader, og konstruksjonen bør observeres jevnlig for å vurdere utvikling.

Det er ikke behov for utbedringstiltak siden våtrommet fungerer i dag, men ut ifra alder kan skader plutselig oppstå på eldre våtrom. Fornying/oppgradering av rommet bør etterhvert påregnes selv om rommet kan ha mange leveår igjen. Dette er avhengig av bruk.
