# Tilstandsrapport

📍 Lundgaardvegen 15, 2408 ELVERUM

# gnr. 28, bnr. 13

Oppdragsnr.: 14566-1464

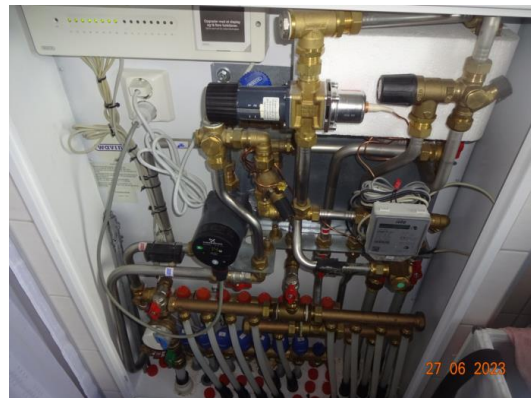
Vanninntak, stoppekran og vannmåler i skap på bad.  
Fordelerstokk til rør i rør plassert i kombiskap.

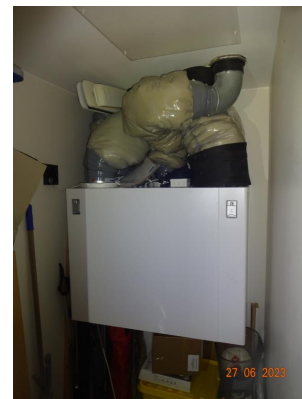
Balansert ventilasjon med varmegjenvinner.
