Tilstandsrapport

Enebolig

Hubroveien 7, 1850 MYSEN

Rapportdato: 27.01.2025

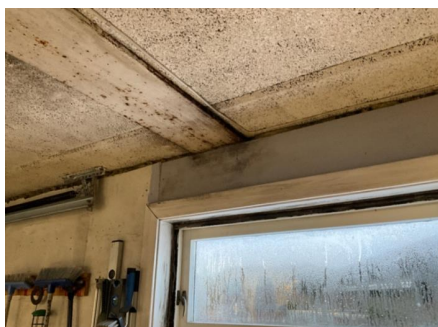
- Rekkverket er for lavt i forhold til dagens krav til rekkverkshøyder.
- Det er værslitt/oppsprukket trevirke/trepaneler.
- Oppbyggingen av terrasse/balkong øker faren for skjulte skader i konstruksjonene.

- Opplyst at drager (stål) under veranda, mot garasjen, er plassert for langt ut mot yttervegg og grunnmur, noe som resulterer i kuldebro og kondensering.
- Rekkverkshøyden er målt til under 1 meter, noe som ikke oppfyller dagens krav til rekkverkshøyde. Likevel er rekkverket i samsvar med de byggtekniske forskriftene som var gjeldende på oppføringstidspunktet. Tilstandsgraden (TG) er satt på bakgrunn av standardens krav til høyde på rekkverk.
- Veranda bærer dels preg av værslitt trevirke/sprekker. Bærer preg av elde.

- Rekkverkets høyde kan beholdes som den er, siden den oppfyller kravene fra oppføringstidspunktet. Dersom høyere sikkerhet ønskes, kan rekkverket forhøyes til dagens standard.
- Trevirket bør slipes, behandles og eventuelt byttes ut der det er mest slitt. Uten tiltak vil oppsprekking og slitasje forverres, noe som kan føre til redusert levetid og økt risiko for råte og skader på terrassen.
- Det bør rundt drager isoleres/tettes tilstrekkelig for å forhindre kuldebroer. Eier opplever i dag kondensering fra drager, noe som resulterer i fuktskader i konstruksjon.

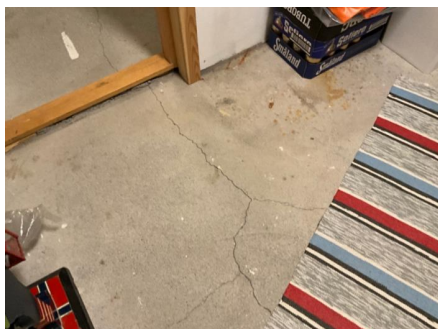
- Det er målt høydeforskjell på mellom 15-30 mm gjennom hele rommet. Tilstandsgrad 2 gis med bakgrunn i standardens krav til godkjente måleavvik.

- Målt høydeforskjell på mellom 10 - 20 mm innenfor en lengde på 2 meter. Tilstandsgrad 2 gis med bakgrunn i standardens krav til godkjente måleavvik.
- Det ble foretatt kontroll på planhetsavvik ved hjelp av en punkt laser, målt ca. 20 mm avvik i stue i 1. etasje, lokalt ble det målt 11 mm over 2 meter i samme rom. Ellers målt ca. 7 mm i soverom. I underetasje ble det målt mellom 4-8 mm avvik.
- Påvist sprekker i betongdekket i underetasje. Sår i dekket i garasjen.

- For å få tilstandsgrad 0 eller 1 må høydeforskjeller rettes opp. Det vil imidlertid sjelden være økonomisk rasjonelt som et enkeltstående tiltak i en bolig som dette. Dersom boligen en gang skal renoveres, kan man vurdere slike tiltak.

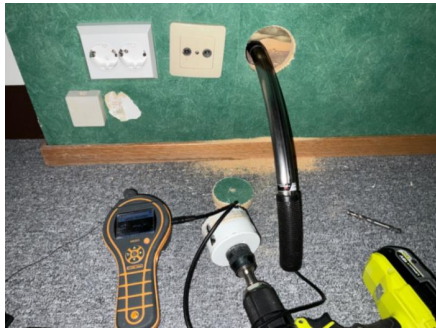
TG 0 Tilliggende konstruksjoner våtrom

Hulltaking er foretatt, uten å påvise unormale forhold. Hulltaking er foretatt i soverom. Fuktkvotemåling (vekt%) i konstruksjonen ble målt til under 6.

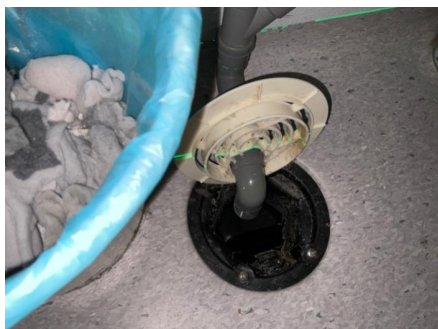
- Det er mulighet for at det kan forekomme vannlekkasje på våtrommet hvor vann ikke vil gå til sluk.
- Det er påvist avvik i fallforhold til sluk i forhold til krav i forskrift på byggetidspunktet.

- Sluket må sjekkes og rengjøres jevnlig.
- Installering av tett dusjkabinett anbefales.
- Overvåk tilstanden jevnlig. For å få tilstandsgrad 0 eller 1 må slukløsningen skiftes ut og sannsynligvis må også membransjiktet skiftes/utbedres. Det er imidlertid vanskelig å si noe om tidspunktet for når dette er nødvendig.

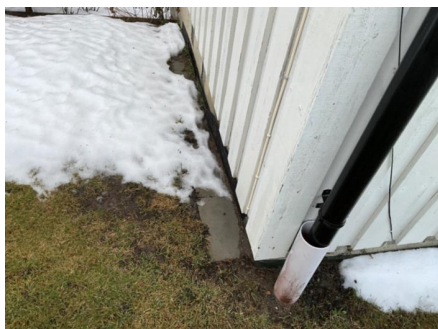
- Det er påvist dårlig fall eller flatt terreng inn mot grunnmur og dermed muligheter for større vannansamlinger.
 - Tomten er snødekt og derfor ikke nærmere vurdert.
- Terreng har stedvis ikke fall fra grunnmuren, dette kan føre til unødig fuktbelastning mot grunnmuren.

- Det bør foretas terrengjusteringer.

- Justering av terreng rundt boligen anbefales for å sikre avrenning bort fra grunnmuren. Uten tiltak kan vann samle seg nær bygningen, noe som øker risikoen for fuktinntrengning og fuktskader.
