# Tilstandsrapport

Leilighet

Bratthenget 4 , 4846 ARENDAL

Rapportdato: 21.01.2026

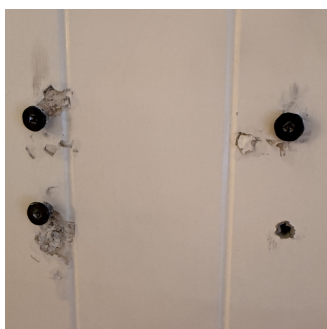
Veggplatene har enkelte mindre merker etter skruer og spiker.  
Dette er primært estetisk og har ingen vesentlig innvirkning på veggens funksjon eller konstruksjon, men det kan være behov for utbedring før maling eller tapetsering for å oppnå en jevn finish.

Vegg i stue

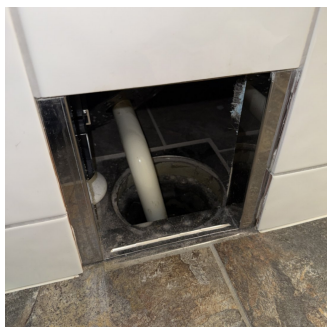
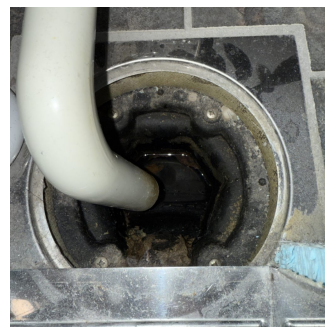
Det er plastsluk og ingen dokumentasjon på utførelse av membran.

- Membran kan ikke konstateres (ikke synlig og det foreligger heller ikke dokumentasjon).
- Mer enn halvparten av forventet brukstid er passert på membranløsningen.

Alder og manglende dokumentasjon

Konsekvensen av forholdet er økt risiko for lekkasje og fuktskader i underliggende konstruksjoner og tilstøtende rom, da membranens tilstand og funksjon ikke kan verifiseres.

Overskredet brukstid gir ytterligere usikkerhet om tetthet og beskyttelse mot vanninntrengning.

Sluk under badekar

Selv om rommet er fullt brukbart per i dag, må det påregnes at badet bør renoveres i nær fremtid for å oppnå tilfredsstillende sikkerhet mot vannskader.

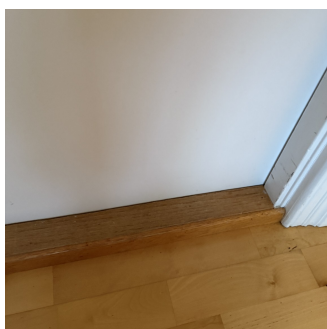
- Våtrommet mangler tilluftsventilering, f.eks. spalte/ventil ved dør.

Manglende etablering av tilluft.

Økt risiko for høy luftfuktighet og kondens, som kan føre til mugg- og råteskader over tid.

Manglende luftespalte under dør

- Det bør etableres tilfredsstillende tilluft til våtrom f.eks. luftespalte ved dør e.l.

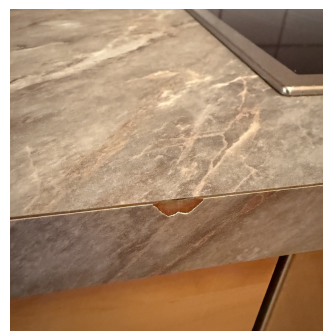
Kjøkken fra 2007 med speilfronter og benkeplaten av laminat.  
Det er registrert et lite skade på kanten av benkeplaten, har kun estetisk betydning.

Liten skade benkeplate

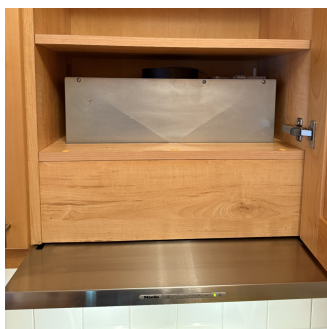
- Kjøkkenet har ventilator med omluft (kullfilter).

Ventilatoren er installert som en resirkuleringsløsning uten kanal til yttervegg eller tak.

Konsekvensen er redusert effektivitet i fjerning av fukt og matos sammenlignet med avtrekk til det fri, noe som kan medføre høyere fuktbelastning i kjøkkenet og økt risiko for luktproblemer over tid.

Kjøkkenventilator

- Om mulig bør det etableres ventilasjonskanal ut i det fri fra ventilator.

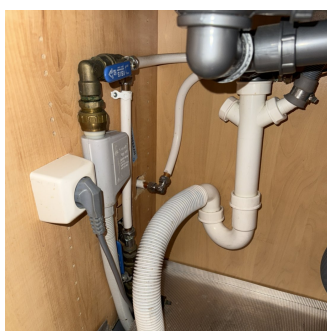
Stoppekran er montert i kjøkkenskap under kummen, er ikke funksjonstestet.

- Mer enn halvparten av forventet brukstid er passert på innvendige vannledninger.

Konsekvensen er økt risiko for lekkasjer og vannskader, samt behov for utskifting eller omfattende vedlikehold innen overskuelig fremtid. Dette kan medføre kostnader og potensielle følgeskader dersom tiltak ikke iverksettes.

Stoppekran i kjøkkenskap

- Det er ikke behov for utbedringstiltak siden anlegget fungerer i dag, men ut ifra alder kan skader plutselig oppstå på eldre anlegg.

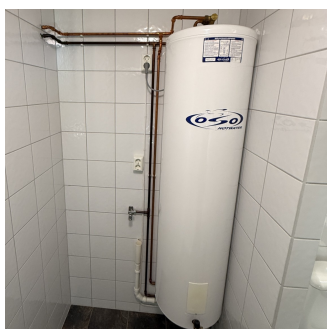
- Det er ikke påvist tilfredsstillende el-tilkobling av varmtvannstank iht. gjeldende forskrift.

Tilkoblingen er gjort via stikkontakt.

Avviket skyldes at berederen er tilkoblet med stikkontakt i stedet for fast installasjon, noe som er i strid med gjeldende krav.

Mangelfull tilkobling kan medføre økt risiko for elektrisk feil, varmgang og i verste fall brannfare.

Bereder

- Det bør etableres tilfredsstillende el-tilkobling etter gjeldende forskrift.
