Tilstandsrapport

📍 Prost Refsums veg 10 B, 2005 RÆLINGEN

Befaringsdato: 07.10.2024

Oppdragsnr.: 19291-1943

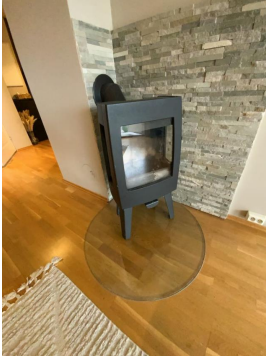
Peisovn i stue med pipeløp fra byggeår. Pipe er formelt ikke vurdert og det forutsettes at de branntekniske krav er kontrollert og godkjent av det stedlige brann og feievesen. Ildsted ble ikke funksjonstestet av undertegnende men det ble ikke opplyst om negative avvik på befaringsdagen.

Besiktigelse av ildsted.

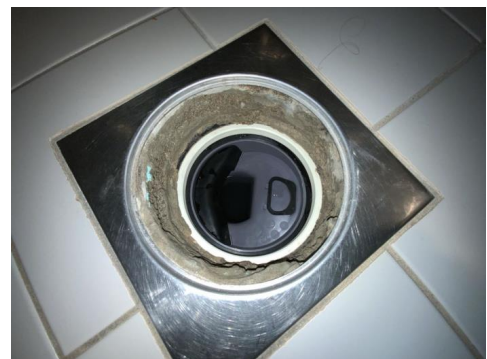
Deler av mansjett/smøremembran i sluk har mangelfull utførelse.

Kontroll av sluk.

Lokal utbedring er påregnelig.

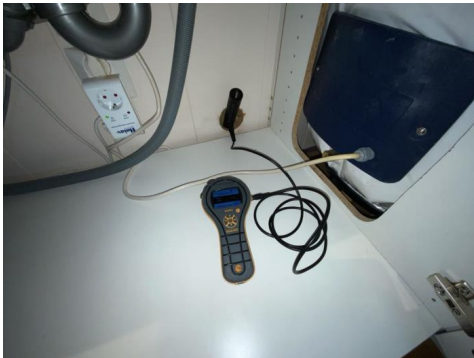
Hulltaking er foretatt uten å påvise unormale forhold. Hulltaking er foretatt ved/i Kjøkken. Fuktivtemåling (vekt%) i konstruksjonen ble målt til 0.

Utført hulltaking.

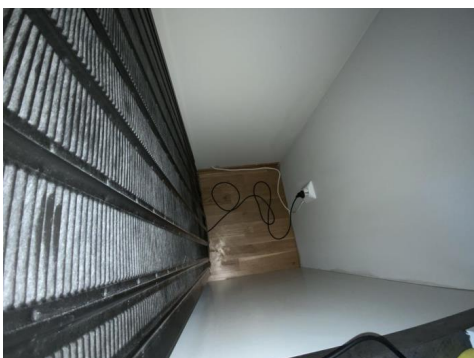
Kontroll bak kjøleskap. Ingen tegn til fuktskader på befaringsdagen.

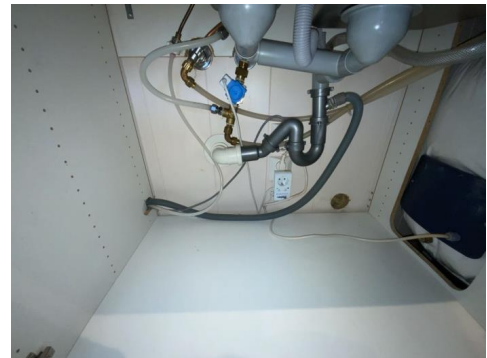
Vannrør fra byggeår av materialtype pex og kobber. Fordelerskap plassert på badet. Waterguard i benkeskap på kjøkken for god sikring av lekkasjevann.

Besiktigelse av røropplegg.

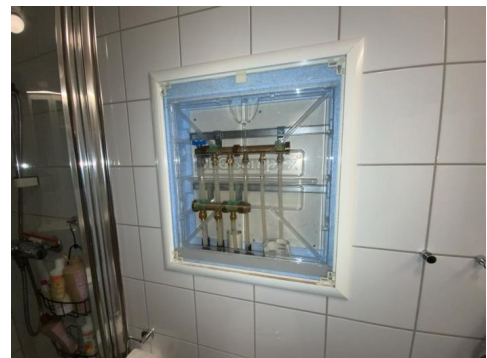
Besiktigelse av røropplegg.

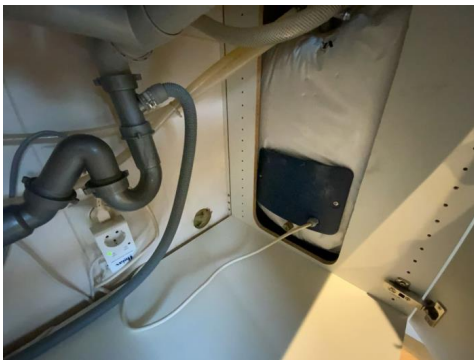
Det er påvist avvik i den elektriske tilkoblingen av varmtvannstanken.

Besiktigelse av bereder.

Det bør etableres fast strømtilkobling med bryter på bereder grunnet branntilløp i stikkontakt kan oppstå. Bereder er for øvrig normalt fungerende.
