# Tilstandsrapport

📍 Friheten 5 A og B, 1940 BJØRKELANGEN

# gnr. 71, bnr. 127

Rapportdato: 26.05.2023

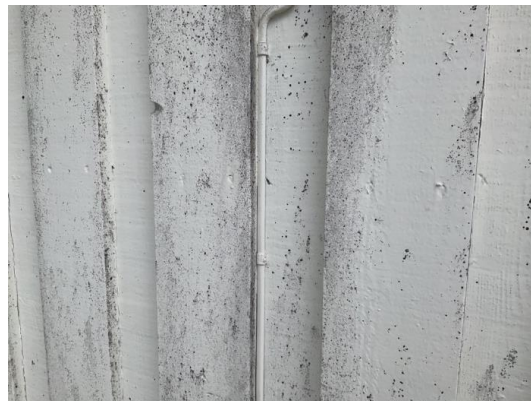
Veggene har bindingsverkskonstruksjon fra byggeår. Fasade/kledning har stående trebordkledning.

- Det er avvik:

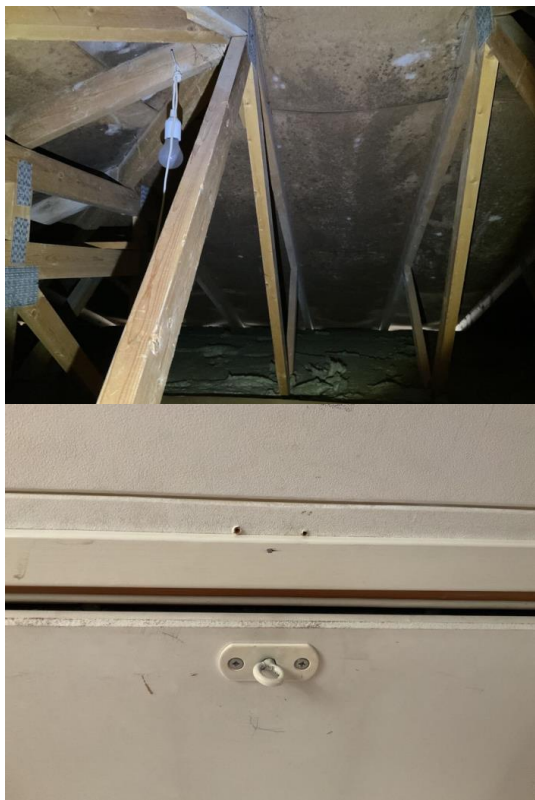
- Undertaket er misfarget.

Det er misfarging av takkonstruksjon og undertak antas pga. kondens fra luftlekkasjer fra varme rom.

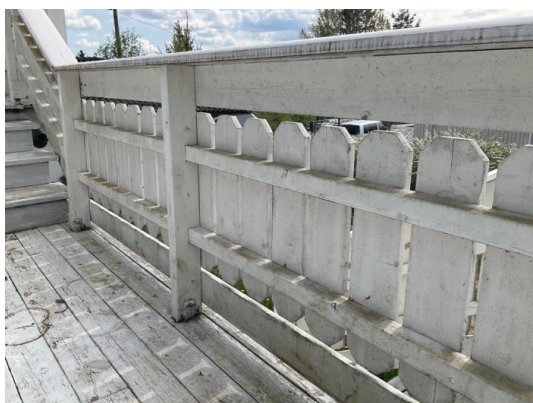
- Konstruksjonene har skjevheter.
- Rekkverket er for lavt i forhold til dagens krav til rekkverkshøyder.
- Mer enn halvparten av forventet brukstid er passert på tettesjikt/membran.

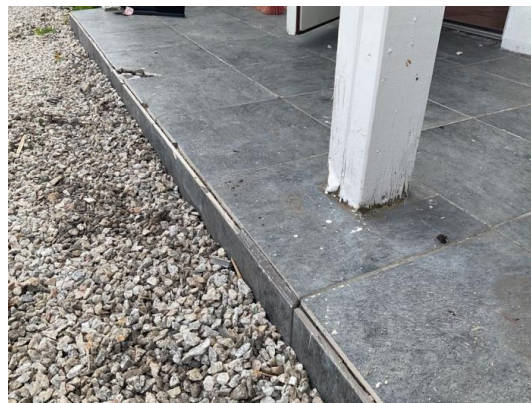
Flisene har bom (hurom), sprekker og det er stedvis løse fliser.

- Det må foretas tiltak for å lukke avviket.

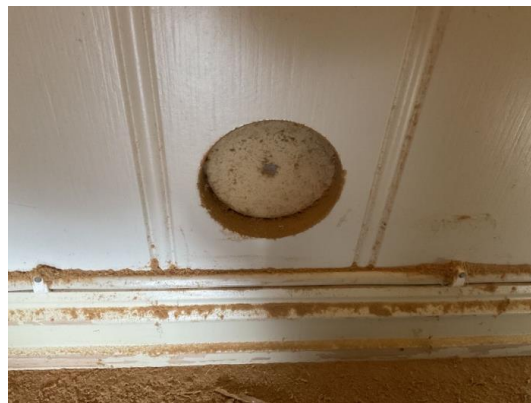
1 soverom i hoveddel U. etasje har laminatgulv og vegger av panelplater.

På generelt grunnlag bemerkes det at innredning av rom under terreng er risikokonstruksjon med tanke på fuktskader.

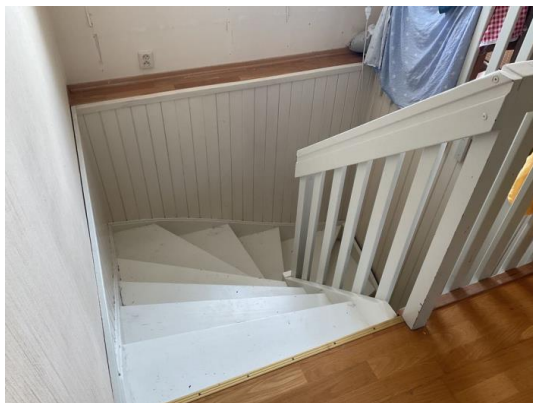
- Åpninger mellom trinn i innvendig trapp er større enn dagens forskriftskrav.
- Åpninger i rekkverk er større enn dagens forskriftskrav til rekkverk i trapper.
- Det mangler håndløper på vegg i trappeløpet.

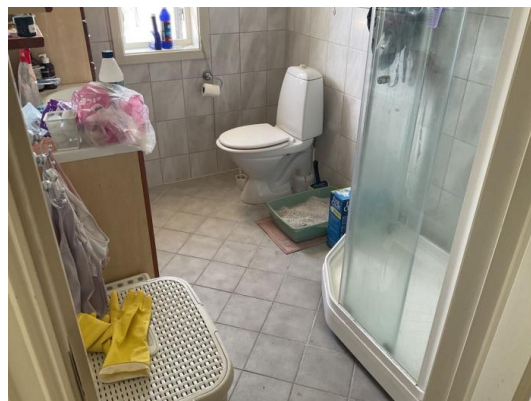
- Våtrommet må oppgraderes for å tåle normal bruk etter dagens krav.

Det er bom (hulrom) i fliser og riss/slitasje i flisfuger.

Det er sprekker i enkelte fliser.

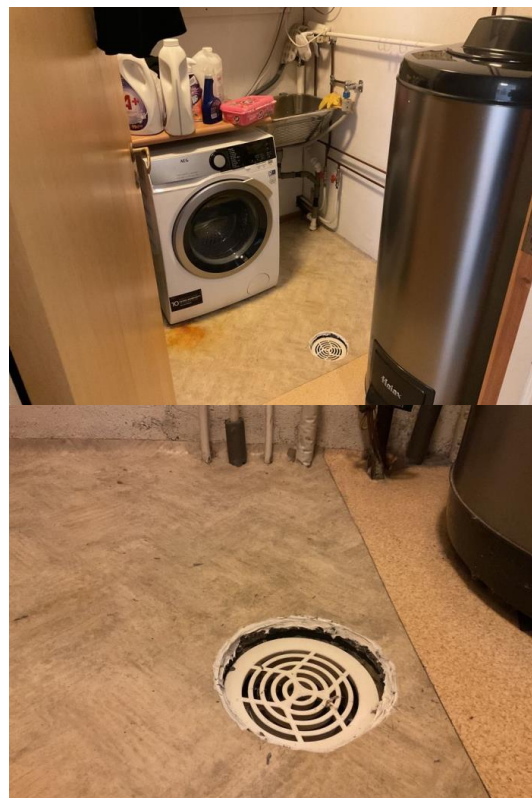
Vaskerommet har teknisk standard fra byggeåret.  
Vaskerommet består av: Vaskeum av metall. Opplegg for vaskemaskin. Benk, overskap og høyskap.  
Gulv: Gulvbelegg. Gulvet har fall til sluk.  
Vegger: Malt murpuss og lettklinkerblokker uten murpuss.  
Oppvarming: Ingen fast varmekilde.  
Ventilasjon: Naturlig ventilasjon med himlingsventil.

- Våtrommet må oppgraderes for å tåle normal bruk etter dagens krav.

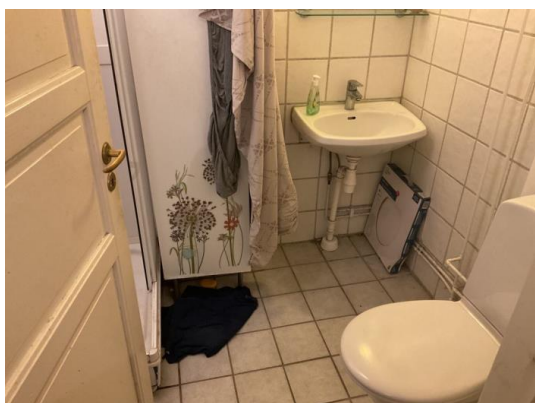
Bad/wc/vaskerom har teknisk standard fra 1992 da sokkelleiligheten ble etablert (iht. tegning).  
Bad/wc/vaskerom består av: Gulvmont. wc. Servant. Dusjkabinett.  
Opplegg for vaskemaskin.  
Gulv: Fliser.  
Vegger: Fliser.  
Oppvarming: Elektrisk stråleovn.

- Våtrommet må oppgraderes for å tåle normal bruk etter dagens krav.
- Baderommet fremstår med enkel og ufagmessig standard med bruksslitasje og behov for rehabilitering.  
Gulvet mangler sluk. Avløpet fra dusjkabinettet går igjennom veggen til vaskerom (tilstøtende rom i hoveddel).

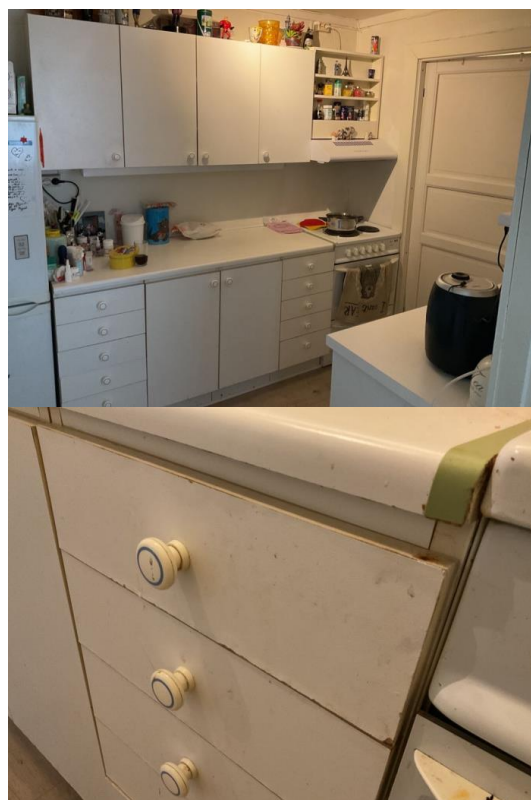
- Kjøkkeninnredningen har generell stor slitasjegrad (utover normal slitasjegrad ut ifra alder).
- Del av kjøkkeninnredning er av nyere dato og har normalt god standard.

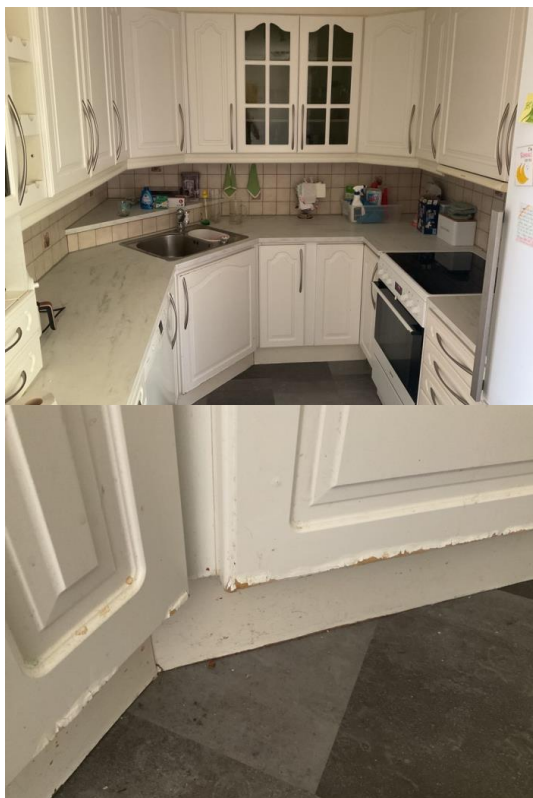
- Kjøkkeninnredningen har generell stor slitasjegrad (utover normal slitasjegrad ut ifra alder).

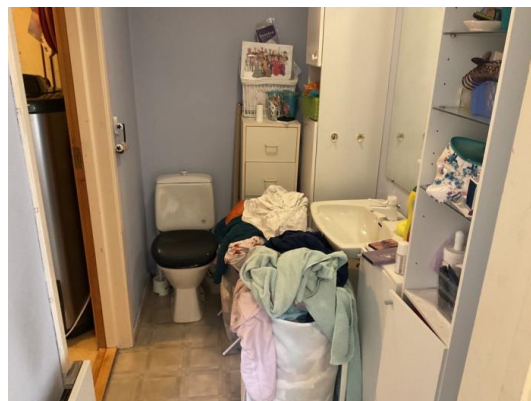
- Det er påvist andre avvik:
- Toalettrom har kun naturlig avtrekk fra rommet, NS 3600 krever mekanisk avtrekk for å kunne gi TG 0/1.

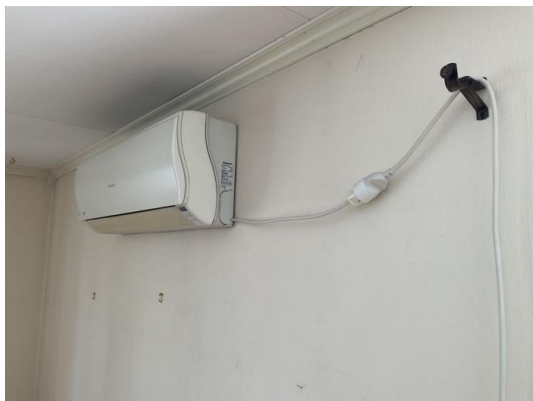
- Det er avvik:
- Mer enn halvparten av forventet brukstid på varmesentral er oppbrukt.

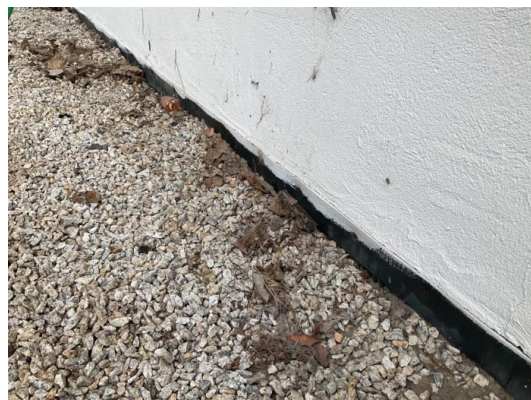
Drenering mot syd er utbedret/skiftet i senere tid.

- Mer enn halvparten av forventet levetid på drenering er overskredet.

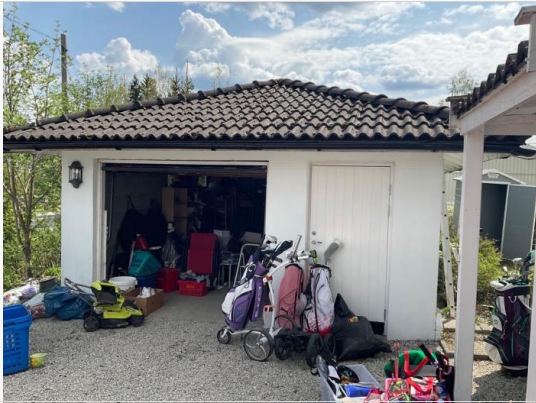
- Det er skjevheter i konstruksjonen antas pga. dårlig og sviktende fundamentering. Det er dårlig understøtte stedvis under fundamenter.
- Det er sprekker/setningsskader i konstruksjonen.
- Det mangler forkantbord (tetting mellom takrenner og takstein).
- Takrenner har slitasje og enkelte skader.
