Friheten 5A og 5B, 1940 BJØRKELANGEN

**Familiebolig med garasje, utsikt,  
godkjent utleiedel og solrik tomt  
på over ett mål.**

Befaringsdato: 22.05.2023      Rapportdato: 26.05.2023      Oppdragsnr.: 10816-23072      Referansenummer: GB8282  
Autorisert foretak: Petter Larsen Havnen AS      Sertifisert Takstingeniør: Petter Larsen

# Tilstandsrapport

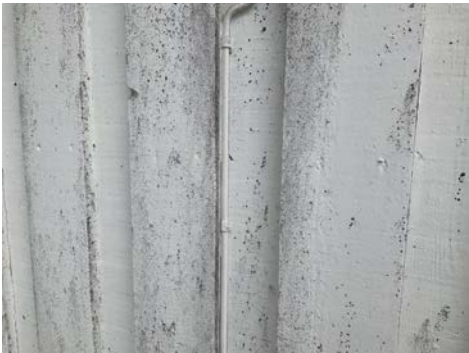
Utvendig > Veggkonstruksjon  
Veggene har bindingsverkskonstruksjon fra byggeår. Fasade/kledning har stående trebordkledning. Vurdering av avvik: Det er avvik: Utvendig trekledning/fasade har svertesopp og fremstår med vedlikeholdsbehov. Konsekvens/tiltak: Tiltak: Utvendig trekledning/fasade har behov for fasadevask og overflatebehandling med maling/beis.

Veggene har bindingsverkskonstruksjon fra byggeår. Fasade/kledning har stående trebordkledning.

- Det er avvik:

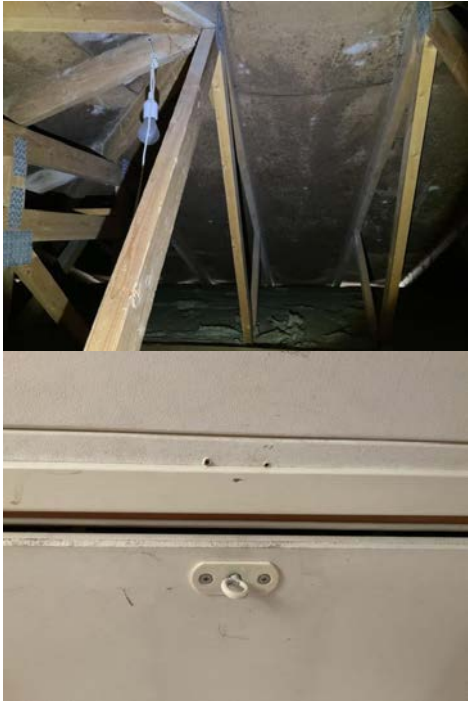
Utvendig > Takkonstruksjon/Loft  
Valmet takkonstruksjon av tre. Kaldloft/kryp loft. Undertak av sutaksplater. Loftet ble begrenset besiktiget fra området rundt loftsluken. Vurdering av avvik: Undertaket er misfarget. Det er misfarging av takkonstruksjon og undertak antas pga. kondens fra luftlekkasjer fra varme rom. Det er glipe i loftsluke som gjør at varm luft trenger inn på loftet og vil skape kondens på vinterstid. Konsekvens/tiltak: Andre tiltak: Loftsluke bør utbedres. Dampsperre/tetting mot øvrige rom bør undersøkes nærmere.

Valmet takkonstruksjon av tre. Kaldloft/kryploft. Undertak av sutaksplater. Loftet ble begrenset besiktiget fra området rundt loftsluken.

- Undertaket er misfarget.

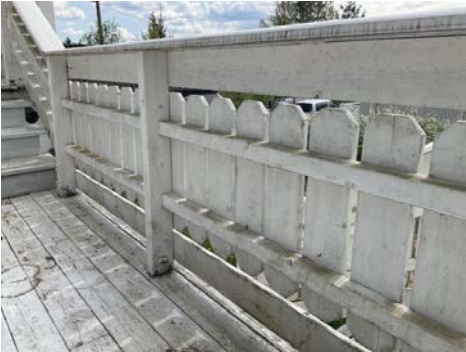
Utvendig > Balkonger, terrasser og rom under balkonger  
Balkong i trekonstruksjon på punktfundamentering/trestolper. Spaltegulv av tre. Rekkverk i trekonstruksjon. Veranda over del av U. etasje. Veranda har spaltegulv av tre og rekkverk i trekonstruksjon. Det antas å være tettesjikt med takpapp, takmembran eller lignende under spaltegulv av tre. Taktekkingen her antas å være fra byggeåret. Terrasse på mark med spaltegulv av tre. Vurdering av avvik: Konstruksjonene har skjevheter. Rekkverket er for lavt i forhold til dagens krav til rekkverkshøyder. Mer enn halvparten av forventet brukstid er passert på tettesjikt/membran. Rekkverket har høyde ca. 90 cm. som var byggeårets krav. Det er stedvis noe skjevheter i

Veranda over del av U. etasje. Veranda har spaltegulv av tre og rekkverk i trekonstruksjon. Det antas å være tettesjikt med takpapp, takmembran eller lignende under spaltegulv av tre. Taktekkingen her antas å være fra byggeåret.

- Konstruksjonene har skjevheter.
- Rekkverket er for lavt i forhold til dagens krav til rekkverkshøyder.
- Mer enn halvparten av forventet brukstid er passert på tettesjikt/membran.

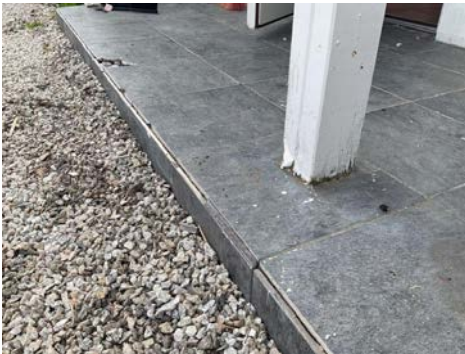
## Utvendig inngangsparti TG 2

Utvendig > Utvendig inngangsparti  
Betongdekke med fliser. Vurdering av avvik: Det er påvist andre avvik: Flisene har bom (hurom), sprekker og det er stedvis løse fliser. Konsekvens/tiltak: Det må foretas tiltak for å lukke avviket.

Betongdekke med fliser.

- Det er påvist andre avvik:
- Flisene har bom (hurom), sprekker og det er stedvis løse fliser.

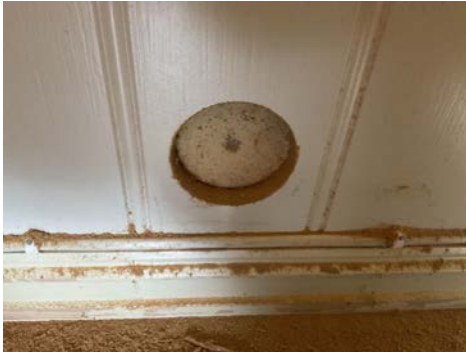
## Rom Under Terreng TG 2

Innvendig > Rom Under Terreng  
1 soverom i hoveddel U. etasje har laminatgulv og vegger av panelplater. Hulltaking er foretatt. Det ble ikke påvist fuktskader. Vurdering av avvik: Det er påvist andre avvik: Panelplater er montert direkte på grunnmur uten luftespalte/utlekting og dette er ikke anbefalt løsning. På generelt grunnlag bemerkes det at innredning av rom under terreng er risikokonstruksjon med tanke på fuktskader. Konsekvens/tiltak: Andre tiltak: Konstruksjonen bør overvåkes jevnlig. Dersom etasjen en gang skal renoveres bør veggene lektes ut og det bør lages luftespalte mellom vegg og grunnmur.

1 soverom i hoveddel U. etasje har laminatgulv og vegger av panelplater. Hulltaking er foretatt. Det ble ikke påvist fuktskader.

- Det er påvist andre avvik:
- Panelplater er montert direkte på grunnmur uten luftespalte/utlekting og dette er ikke anbefalt løsning.
- På generelt grunnlag bemerkes det at innredning av rom under terreng er risikokonstruksjon med tanke på fuktskader.

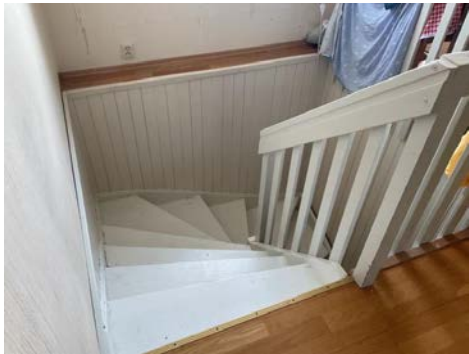
Innvendig > Innvendige trapper  
180 graders malt tretrapp. Vurdering av avvik: Åpninger mellom trinn i innvendig trapp er større enn dagens forskriftskrav. Åpninger i rekkverk er større enn dagens forskriftskrav til rekkverk i trapper. Det mangler håndløper på vegg i trappeløpet. Konsekvens/tiltak: Åpninger er såpass store at det ut ifra sikkerhetsmessige forhold anbefales å lage mindre åpninger. Det bør monteres håndløper på vegg.

180 graders malt tretrapp.

- Vurdering av avvik:**
- Åpninger mellom trinn i innvendig trapp er større enn dagens forskriftskrav.
  - Åpninger i rekkverk er større enn dagens forskriftskrav til rekkverk i trapper.
  - Det mangler håndløper på vegg i trappeløpet.

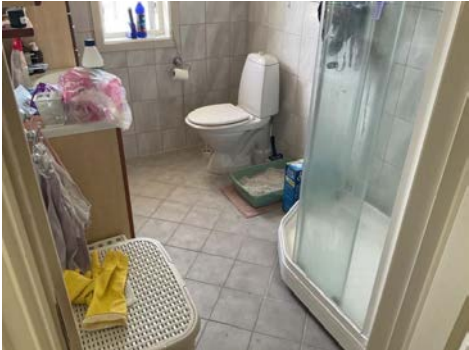
Forhold som har fått TG3:  
Våtrom > Generell > Bad/wc  
Bad/wc har teknisk standard fra byggeåret. Bad/wc består av: Gulvmont. wc. Dusjkabinett. Baderomsinnredning med servantskap, veggskap, speil og lys. Gulv: Keramiske fliser. Vegger: Keramiske fliser. Oppvarming: Elektrisk gulvvarme. Ventilasjon: Mekanisk avtrekk med vifte i yttervegg. Vurdering av avvik: Våtrommet må oppgraderes for å tåle normal bruk etter dagens krav. Utstyr og innredninger har bruksslitasje. Det er bom (hulrom) i fliser og riss/slitasje i flisfuger. Det er sprekker i enkelte fliser. Det er ukjent type tettesjikt/membran. Gulvet har kun marginalt fall til sluk med totalt ca. 10mm fra gulv ved dør til slukrist. Konsekvens/tiltak: Våtrommet må totalrenoveres. Alle forhold med tettesjikt, våtsone, sluk m.m. må dokumenteres.

Bad/wc har teknisk standard fra byggeåret.  
Bad/wc består av: Gulvmont. wc. Dusjkabinett. Baderomsinnredning med servantskap, veggskap, speil og lys.  
Gulv: Keramiske fliser.  
Vegger: Keramiske fliser.  
Oppvarming: Elektrisk gulvvarme.  
Ventilasjon: Mekanisk avtrekk med vifte i yttervegg.

- Vurdering av avvik:**
- Våtrommet må oppgraderes for å tåle normal bruk etter dagens krav.
- Utstyr og innredninger har bruksslitasje.  
Det er bom (hulrom) i fliser og riss/slitasje i flisfuger.  
Det er sprekker i enkelte fliser.  
Det er ukjent type tettesjikt/membran.  
Gulvet har kun marginalt fall til sluk med totalt ca. 10mm fra gulv ved dør til slukrist.

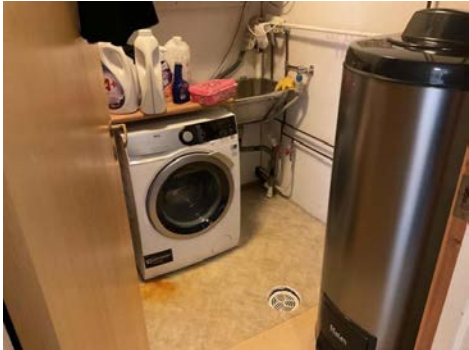
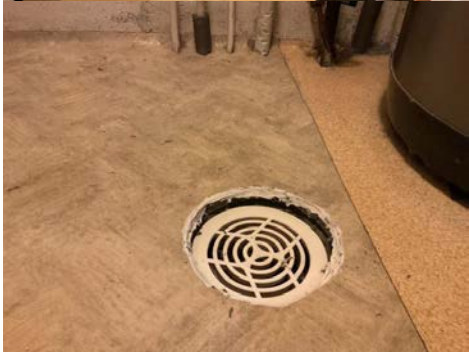
### U. ETASJE (HOVEDDEL) > VASKEROM

Våtrom > Generell > Vaskerom  
Vaskerommet har teknisk standard fra byggeåret. Vaskerommet består av: Vaskekum av metall. Opplegg for vaskemaskin. Benk, overskap og høyskap. Gulv: Gulvbelegg. Gulvet har fall til sluk. Vegger: Malt murpuss og lettklinkerblokker uten murpuss. Oppvarming: Ingen fast varmekilde. Ventilasjon: Naturlig ventilasjon med himlingsventil. Vurdering av avvik: Våtrommet må oppgraderes for å tåle normal bruk etter dagens krav. Vaskerommet har nådd forventet brukstid som våtrom. Vaskerommet har bruksslitasje på gulv, overflater og innredninger. Det mangler murpuss og overflatebehandling på 1 vegg. Det er ufagmessig tetting av gulvbelegg rundt sluk og rundt rørgjennomføringer. (utett løsning). Konsekvens/tiltak: Våtrommet må totalrenoveres. Alle forhold med tettesjikt, våtsone, sluk m.m. må dokumenteres.

Vaskerommet har teknisk standard fra byggeåret.  
Vaskerommet består av: Vaskekum av metall. Opplegg for vaskemaskin. Benk, overskap og høyskap.  
Gulv: Gulvbelegg. Gulvet har fall til sluk.  
Vegger: Malt murpuss og lettklinkerblokker uten murpuss.  
Oppvarming: Ingen fast varmekilde.  
Ventilasjon: Naturlig ventilasjon med himlingsventil.

- Vurdering av avvik:**
- Våtrommet må oppgraderes for å tåle normal bruk etter dagens krav.
- Vaskerommet har nådd forventet brukstid som våtrom.  
Vaskerommet har bruksslitasje på gulv, overflater og innredninger.  
Det mangler murpuss og overflatebehandling på 1 vegg.  
Det er ufagmessig tetting av gulvbelegg rundt sluk og rundt rørgjennomføringer. (utett løsning).

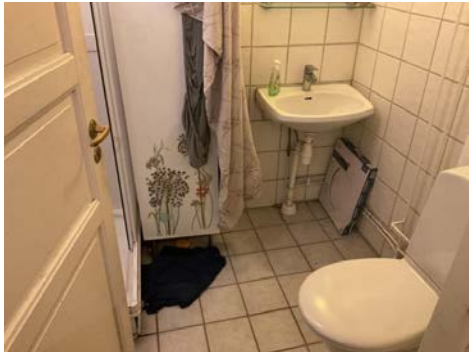
Bad/wc/vaskerom har teknisk standard fra 1992 da sokkelleiligheten ble etablert (iht. tegning).  
Bad/wc/vaskerom består av: Gulvmont. wc. Servant. Dusjkabinett.  
Opplegg for vaskemaskin.  
Gulv: Fliser.  
Vegger: Fliser.  
Oppvarming: Elektrisk stråleovn.

- Våtrommet må oppgraderes for å tåle normal bruk etter dagens krav.
- Baderommet fremstår med enkel og ufagmessig standard med bruksslitasje og behov for rehabilitering.  
Gulvet mangler sluk. Avløpet fra dusjkabinettet går igjennom veggen til vaskerom (tilstøtende rom i hoveddel).

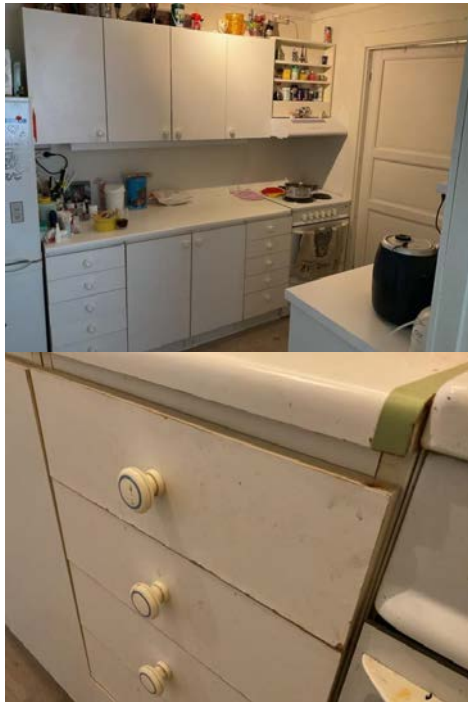
Kjøkken > Overflater og innredning > Kjøkken  
Kjøkkeninnredning består av: Benkeskap og overskap med folierte skrog og slette fronter. Laminat benkeplate med nedfelt vaskekum av metall. Ventilator med kullfilter. Opplegg for oppvaskmaskin. Vurdering av avvik: Kjøkkeninnredningen har generell stor slitasjegrad (utover normal slitasjegrad ut ifra alder). Del av kjøkkeninnredning er av nyere dato og har normalt god standard. Konsekvens/tiltak: Innredningen opprettholder fortsatt tiltenkt funksjonskrav, men tidspunkt for utskiftning nærmer seg.

Kjøkkeninnredning består av: Benkeskap og overskap med folierte skrog og slette fronter.  
Laminat benkeplate med nedfelt vaskekum av metall.  
Ventilator med kullfilter.  
Opplegg for oppvaskmaskin.

- Kjøkkeninnredningen har generell stor slitasjegrad (utover normal slitasjegrad ut ifra alder).

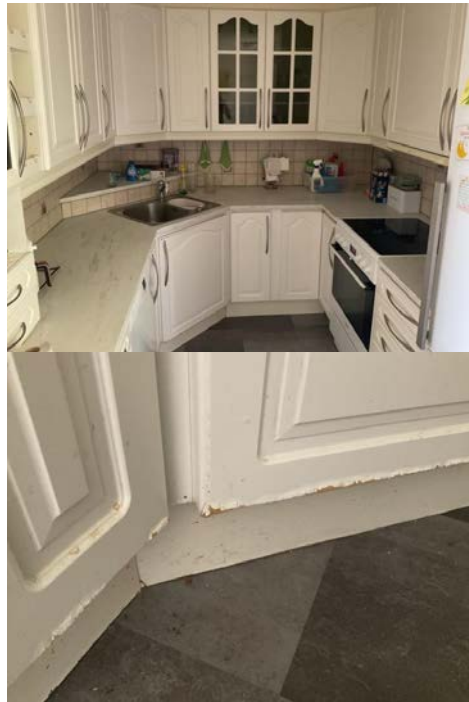
Kjøkken > Overflater og innredning > Kjøkken  
Kjøkkeninnredning i 1. etasje består av: Benkeskap og overskap med folierte skrog og 1-speils hvite fronter. Laminat benkeplate med nedfelt oppvaskkum av metall. Ventilator med avtrekk. Opplegg for oppvaskmaskin. Vurdering av avvik: Kjøkkeninnredningen har generell stor slitasjegrad (utover normal slitasjegrad ut ifra alder). Konsekvens/tiltak: Innredningen opprettholder fortsatt tiltenkt funksjonskrav, men tidspunkt for

Kjøkkeninnredning i 1. etasje består av: Benkeskap og overskap med folierte skrog og 1-speils hvite fronter.  
Laminat benkeplate med nedfelt oppvaskkum av metall.  
Ventilator med avtrekk.  
Opplegg for oppvaskmaskin.

- Kjøkkeninnredningen har generell stor slitasjegrad (utover normal slitasjegrad ut ifra alder).

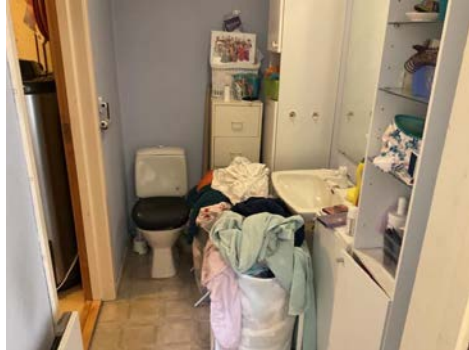
Spesialrom > Overflater og konstruksjon > Toalettrom  
Toalettrom består av: Gulvmont. wc, servant og diverse skap. Oppvarming: El-panelovn. Ventilasjon: Naturlig ventilasjon med himlingsventil. Vurdering av avvik: Det er påvist andre avvik: Toalettrom har kun naturlig avtrekk fra rommet, NS 3600 krever mekanisk avtrekk for å kunne gi TG 0/1. Rommet har enkel standard med bruksslitasje på gulv, overflater og innredninger. Konsekvens/tiltak: Mekanisk avtrekk bør etableres på toalettrom. Lokal utbedring må utføres. Krav til standard vil være avgjørende for eventuelle tiltak.

Toalettrom består av: Gulvmont. wc, servant og diverse skap.  
Oppvarming: El-panelovn.  
Ventilasjon: Naturlig ventilasjon med himlingsventil.

- Det er påvist andre avvik:
- Toalettrom har kun naturlig avtrekk fra rommet, NS 3600 krever mekanisk avtrekk for å kunne gi TG 0/1.

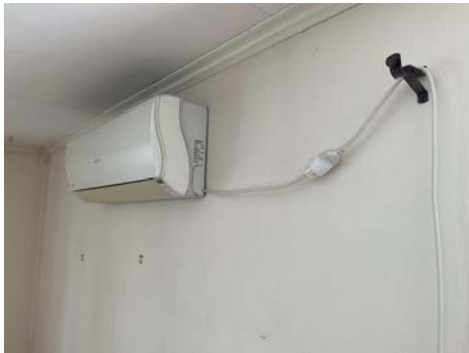
VarmesentralTG 2

Vurdering av avvik: Det er avvik: Mer enn halvparten av forventet brukstid på varmesentral er oppbrukt. Varmepumpen er tilkoblet strøm via skjøteledning og dette er ikke forskriftsmessig tilkobling. Konsekvens/tiltak: Tiltak: Det må etableres forskriftsmessig elektrisk tilkobling.

Luft til luft varmepumpe i stue. Produksjonsår 2007.

- Vurdering av avvik:**
- Det er avvik:
  - Mer enn halvparten av forventet brukstid på varmesentral er oppbrukt.
- Varmepumpen er tilkoblet strøm via skjøteledning og dette er ikke forskriftsmessig tilkobling.
- Konsekvens/tiltak**
- Tiltak:
- Det må etableres forskriftsmessig elektrisk tilkobling.

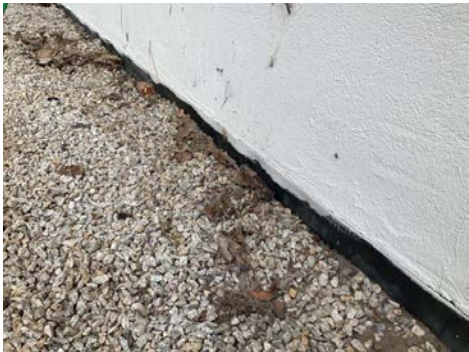
DreneringTG 2

Tomteforhold > Drenering  
Det antas å være drenering med drensrør rundt grunnmur. Det er synlig grunnmursplate. Dreneringen antas å være fra byggeåret. Drenering mot syd er utbedret/skiftet i senere tid. Vurdering av avvik: Mer enn halvparten av forventet levetid på drenering er overskredet. Konsekvens/tiltak: Overvåk tilstanden jevnlig. For å få tilstandsgrad 0 eller 1 må dreneringen skiftes ut, men tidspunktet for når dette er nødvendig er vanskelig å si noe om.

Det antas å være drenering med drencrør rundt grunnmur. Det er synlig grunnmursplate. Dreneringen antas å være fra byggeåret. Drenering mot syd er utbedret/skiftet i senere tid.

- Vurdering av avvik:**
- Mer enn halvparten av forventet levetid på drenering er overskredet.
- Konsekvens/tiltak**
- Overvåk tilstanden jevnlig. For å få tilstandsgrad 0 eller 1 må dreneringen skiftes ut, men tidspunktet for når dette er nødvendig er vanskelig å si noe om.
