# Karenslyst allé 44 0279 OSLO

## Tilstandsrapport Eierskifte

Boligtype: Andelsleilighet

Byggeår: 2008

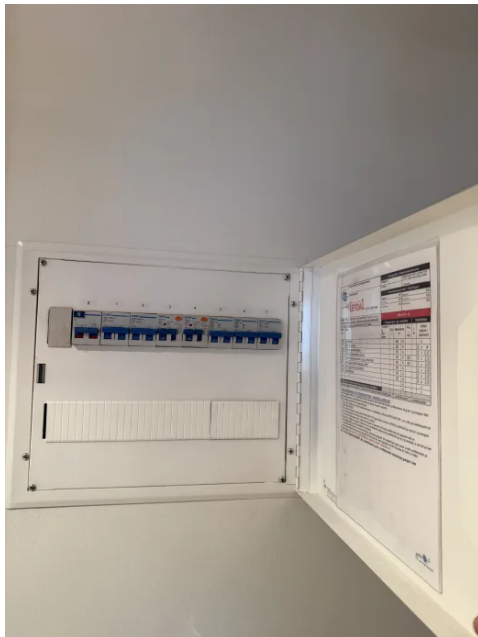
Sikringsskap er plassert i entre/gang.  
Kursoversikt på innside skapdør.

Avvik registret:  
Det er manglende samsvarserklæring på anlegget.

Med bakgrunn i de registrerte avvik bør det gjennomføres en utvidet el-kontroll av en kvalifisert elektrofaglig person.  
Det kan ikke utelukkes behov for tiltak og dermed kostnader etter utført el-kontroll.

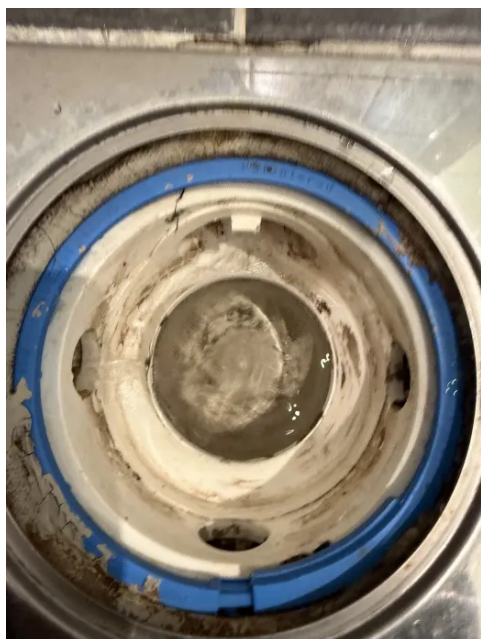
Sluk i bad.

| <p>TG2:</p> <p>Avflassing av maling i underkant av dørbled.</p> <p>Fuktsvelling på listverk.</p> <p>Det registreres riss / sprekker i flisfuger på vegg/ gulv i dusjsone.</p> <p>Merknad: Det registreres hullyd ved noen fliser, men det er ingen andre symptomer og karakteriseres ikke som bom.</p> <p>Beskrivelse:</p> <p>Badet er fra byggeår.</p> | |

| <p>TG2:</p> <p>Basert på alder vurderes membran/tettesjikt på vegger til tilstandsgrad 2, da over halvparten av forventet levetid er brukt opp. Ingen tegn til funksjonssvekkelse er nå til stede, men merk at dette er en skadeutsatt konstruksjon.</p> <p>Beskrivelse:</p> <p>Klemring og membran er synlig på denne type sluk/ utførelse. Alder på membran og sluk er fra byggeår.</p> | |

| <p>Det synes ikke økonomisk fornuftig med lokal utbedring av skaden/e. Jevnlig tilsyn med situasjonen anbefales. Det er usikker fremtidig funksjon.</p> <p>Dør og karmister bør overflatebehandles eller byttes til ett produkt som tåler fuktbelastningen i rommet.</p> | |
