# Tilstandsrapport

Enebolig

Fjelljom 15, 3580 GEILO

Befaringsdato: 30.09.2025

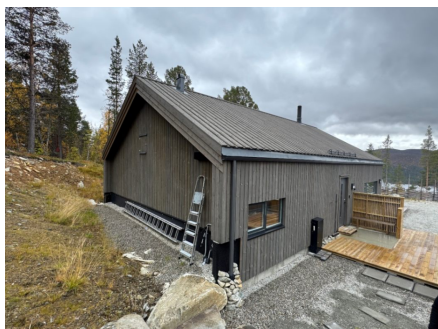
### Nedløp og beslag

- Det mangler snøfangere på hele eller deler av taket, noe som var krav på byggemeldingstidspunktet.
- Det mangler tilfredsstillende adkomst til pipe for feier.

Det er montert snøfanger på tak ved inngangsparti, for øvrig er det ikke snøfangere på tak. Eier opplyser om at han ikke har opplevd snøras på tak som ikke har snøfangere.

- Stigetrinn for feier må monteres.
- Det må monteres snøfangere for å oppfylle byggeårets krav.

Kostnadsestimatet gjelder montering av snøfangere da det er dette som gir TG 3.

**Kostnadsestimat: 10 000 - 50 000**

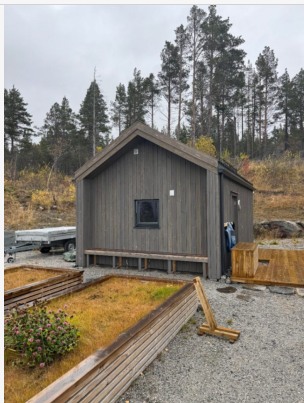
## Bod

Bygget er ikke tilstandsvurdert ihht Forskrift til avhendingslova og NS3600. Dette er kun en enkel beskrivelse.
