# Tilstandsrapport

Enebolig

Oberst Kruses vei 2 D, 1960 LØKEN

Befaringsdato: 03.09.2025

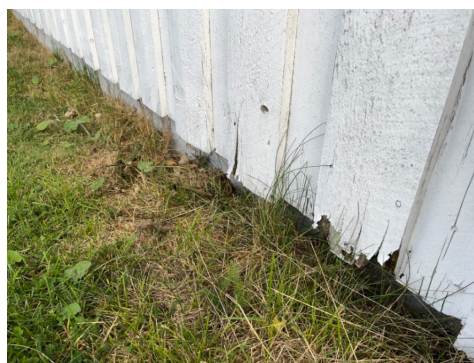
- Det er påvist spredte råteskader i bordkledningen.
- Det er ingen musesperre i nedre kant av konstruksjon.

Det er råteskader i kledning mot øst og syd. Forårsaket av at panel står ned i grunn.

Råteskadet kledning.

Råteskadet kledning må skiftes ut. Det må monteres musesperre i nedre kant av kledning.

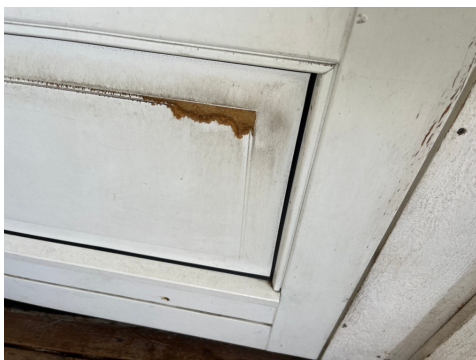
- Det er påvist utetthet/åpning mellom dørblad og dørkarm. Dvs. at kaldtrekk kan oppstå.
- Karmene i dører er værslitte utvendig og det er sprekker i trevirket.

Balkongdør med slitasje, skader på innvendig og utvendige overflater, samt dårlig pakning på dør. Ukjent årsak til skader på balkongdør. Normal bruksslitasje på hovedytterdør.

Skade i dør.

Det må påregnes vedlikehold og utbedring av balkongdør. Ved dårlig pakning kan det oppstå kald trekk i dør og økte oppvarmingskostnader. Utvendig skade på dør bør utbedres da det er økt fare for videre utvikling, svelleskade i døren.

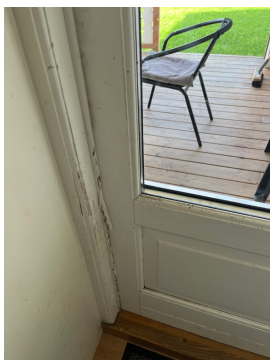
Skade og dårlig pakning på dør.

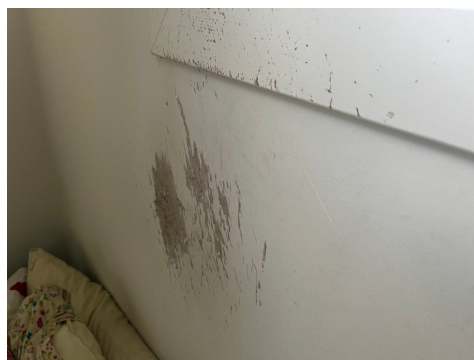
- Det er stedvis påvist synlige skader på overflater.
- Overflater har en del slitastegrad utover det en kan forvente.

Det er svelleskader i gulv ved kjøkken, ved kjøleskap. Riper, skader i overflater på vegger, dører og vinduskarmer.

Skader på vegger

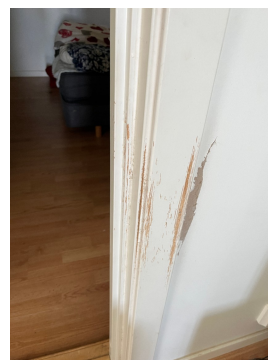
Skade på vegg og dør/listverk

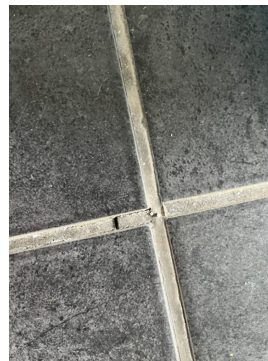
- Det er mulighet for at det kan forekomme vannlekkasje på våtrommet hvor vann ikke vil gå til sluk.
- Det er påvist at flisfuger har riss/sprekker.
- Det er påvist at høydeforskjell fra topp slukrist til gulv/synlig topp membran ved dørterskel er mindre enn 25 mm.
- Det er påvist avvik i fallforhold til sluk i forhold til krav i forskrift på byggetidspunktet.

Det er noe sprekker/riss i fuger i gulv ved dør og slitte/misfargede fuger i hele gulvet.

Sprekk/riss i fuge ved dør.

Det må påregnes utbedring av fallforhold i våtrom.

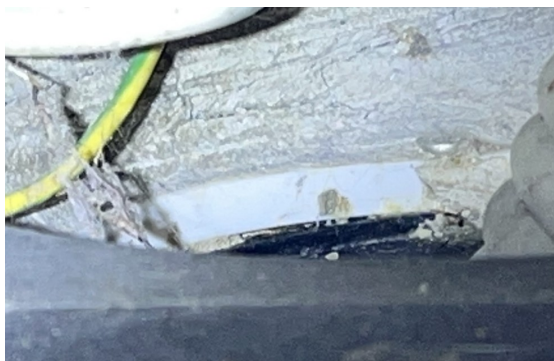
- Det er påvist mangelfull/feil utførelse rundt rørgjennomføringer e.l. som gir fare for fukt i konstruksjonen i våtsone.
- Det er rundt sluk påvist en ikke-fagmessig utførelse av membran/tettesjikt/klemring.
- Sluk har begrenset mulighet for inspeksjon og rengjøring.

- Konsekvensen er at det kan oppstå fuktskader i konstruksjonen bak overflatematerialet. Vann kan trenge inn gjennom utette rørgjennomføringer og forårsake fuktskader ved fukttilførsel gjennom enten bruksvann eller lekkasjevann.
- Når sluket har begrenset tilgang, er det vanskelig å rengjøre sluket og å inspisere den for å oppdage skader i membranen/fuger rundt sluket, som er avgjørende for å forhindre lekkasjer.
- Konsekvensene av ikke-fagmessig utførelse rundt sluk og klemring på våtrom kan medføre lekkasjer og fuktskader.

Ikke synlig mansjett i sluk

Det bør foretas ytterligere undersøkelser av sluk og rørgjennomføringer. Ved eventuelt påvist skade må det utføres tiltak.

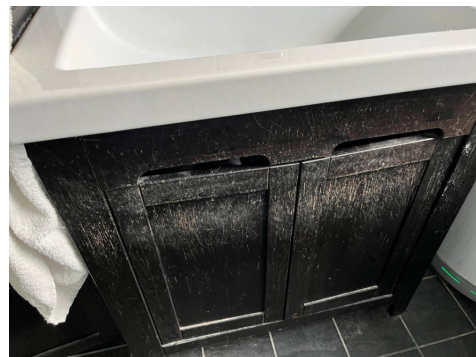
- Det er påvist skader på innredning.
- Det er påvist andre avvik:

Servantskap med stor slitasje og skader i overflater. En defekt dør på dusjkabinett. Bruks-slitasje, bruker feil.

Skader på innredning.

Det må påregnes utbedring/utskifting av servantskap. Dusjkabinett må repareres. Uten dør på kabinett vil vann fra dusjing renne ut på gulv.

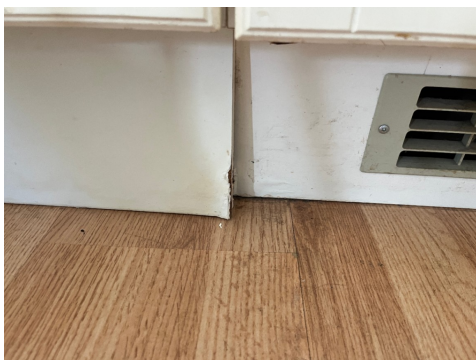
- Det er påvist skader på overflater/kjøkkeninnredning utover normal slitasegrad.
- Det er påvist skader/fuktskjolder i kjøkkengulvet.

Det er svelleskader i fronter ved oppvaskkum. Noe slitasje og skader på flere fronter.

Svelleskader i sokkel og gulv under kjøøl/fryseskap etter lekkasje fra kjøøl/fryseskap.

Svelleskade i sokkel og gulv ved kjøleskap.

Det må påregnes utbedring, evt noe utskifting av kjøkken.  
Kjøøl/fryeskap må skiftes.
