# Tilstandsrapport

Boligbygg med flere boenheter

Dyrgravveien 22B , 3617 KONGSBERG

Befaringsdato: 30.01.2026

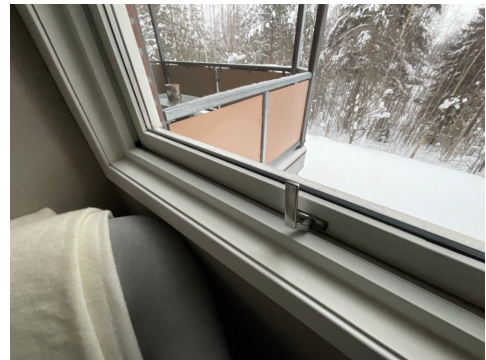
### ! TG 2 Vinduer

Mer enn halvparten av forventet brukstid oppbrukt.

Det bør påregnes fremtidig vedlikehold eller utskifting av vinduene, da mer enn halvparten av forventet brukstid er oppbrukt. Dersom tiltak ikke gjennomføres, kan det oppstå redusert isolasjonsevne, trekk, og økt risiko for fuktskader.

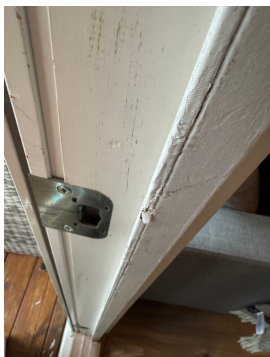
### ! TG 2 Dører

Mer enn halvparten av forventet brukstid oppbrukt.

Skade på pakninger på balkongdør.

Pakninger på balkongdør bør utbedres for å hindre luft- og vannlekkasjer, noe som kan føre til fuktskader i omkringliggende konstruksjoner.

Da mer enn halvparten av forventet brukstid for dørene er oppbrukt, bør det påregnes økt behov for vedlikehold eller utskifting for å unngå redusert funksjon og energieffektivitet.

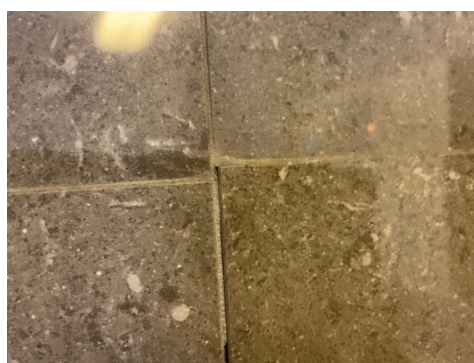
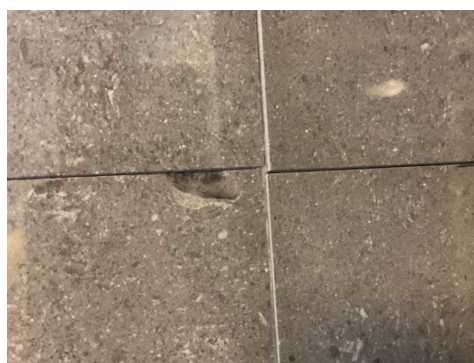
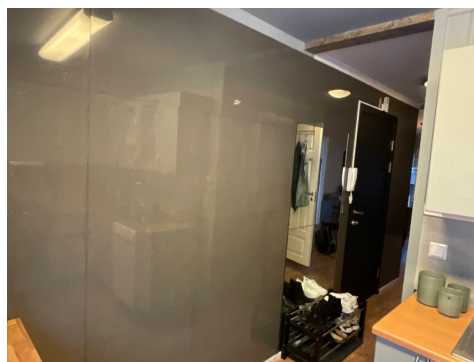
### TG 2 Overflater

Det er registrert ufagmessig utførelse på utførte arbeider. Spesielt på flislegging på vegg mot bad, og på kjøkken.

Det anbefales å utbedre de ufagmessig utførte arbeidene, spesielt flislegging på vegg mot bad og på kjøkken, for å redusere risiko for følgeskader som fuktinntrengning eller ytterligere forringelse av overflatene.

Når boligen er tømt og ryddet, bør det foretas en helhetlig vurdering av overflatens tilstand og slitasjegrad. Kostnader til nødvendige utbedringer og eventuell standardheving må påregnes.

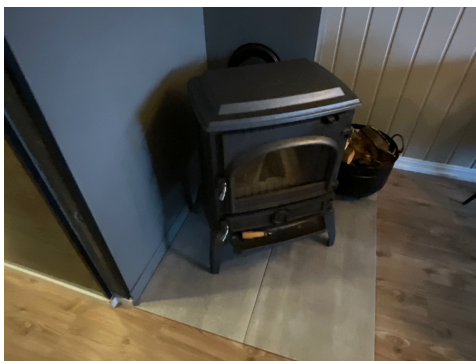
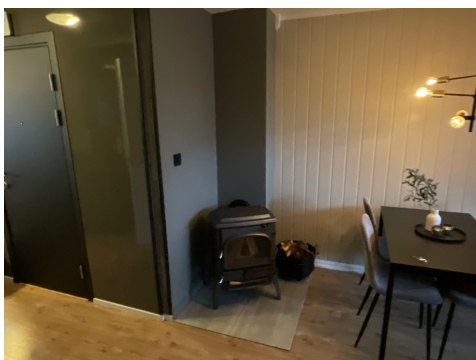
## TG 2 Pipe og ildsted

Det bør gjennomføres en grundig kontroll av pipen for å avdekke eventuelle skader eller svekkelser, da mer enn halvparten av forventet brukstid er passert.

Manglende oppfølging kan medføre økt risiko for brann eller lekkasjer av røykgass.

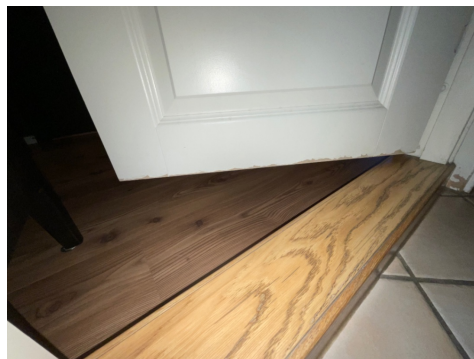
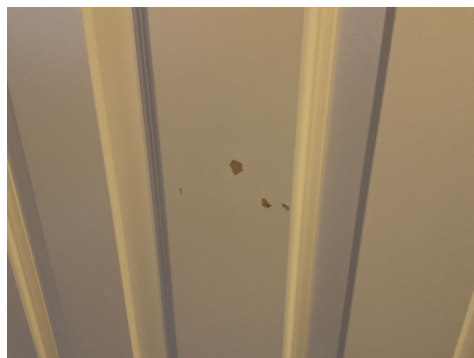
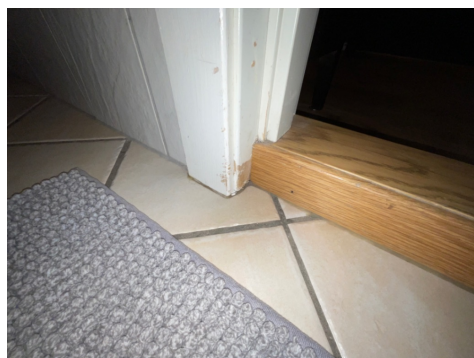
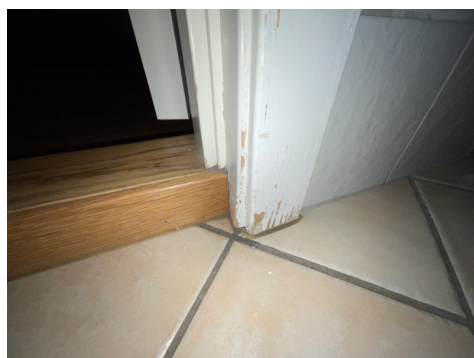
## TG 2 Innvendige dører

Fuktsvelling på dør til bad.

- Enkelte dører må justeres.
- Det bør foretas tiltak på enkelte dører.

Døren bør utbedres eller skiftes for å hindre videre skade og sikre funksjonalitet. Fuktsvelling kan føre til redusert levetid på døren og økt risiko for ytterligere fuktskader.

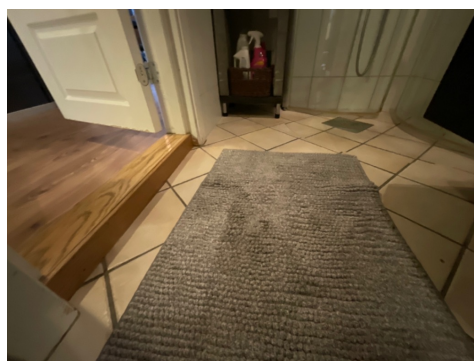
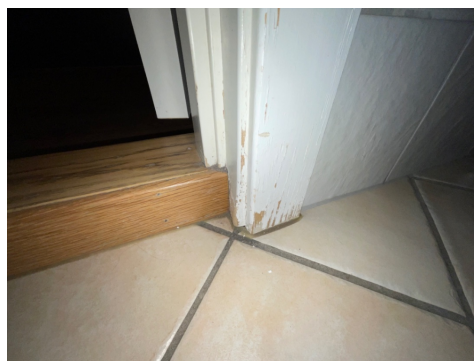
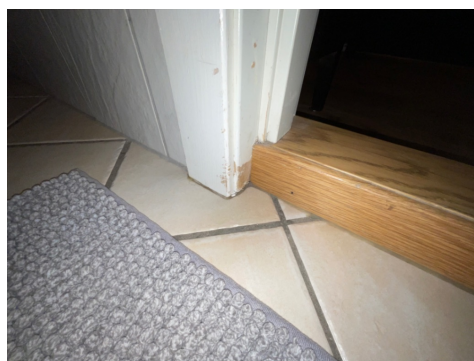
Fukt oppsug ved dør.

Avskalling på flis er en kosmetisk skade og kan utbedres etter eget ønske.

Svakt fall mot sluk bør vurderes utbedret, da dette øker risikoen for fuktskader i omkringliggende konstruksjoner ved eventuell vannlekkasje.

Fuktoppsug ved dør bør undersøkes nærmere og utbedres for å hindre videre fuktskader og skade på tilstøtende bygningsdeler.

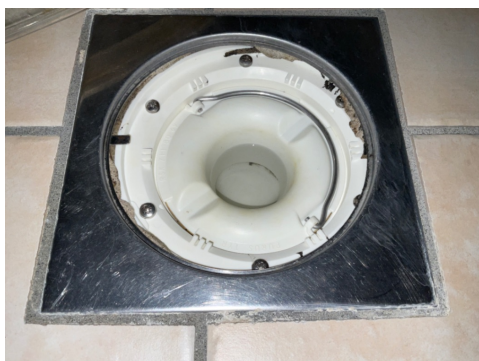
### TG 2 Sluk, membran og tettesjikt

- Overvåk tilstanden jevnlig. For å få tilstandsgrad 0 eller 1 må tettesjiktet skiftes ut, men tidspunktet for når dette er nødvendig er vanskelig å si noe om.
- Det er viktig å merke seg at levetiden til en membran varierer basert på kvalitet, installasjon og bruk. Eldre membraner kan bli sprø og sprekke opp, noe som fører til at de mister sin vanntettende funksjon. Dette kan resultere i vannlekkasjer gjennom vegger og gulv og fuktskader.

Det bør vurderes å skifte ut membranløsningen for å redusere risikoen for lekkasjer og fuktskader, da mer enn halvparten av forventet brukstid er passert.

Konsekvensen ved å ikke utbedre er økt fare for fuktskader i omkringliggende konstruksjoner.

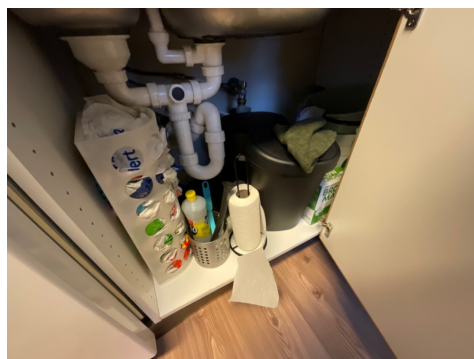
Det er ikke påvist tegn på at det er montert lekkasjedeteksjon ved oppvaskmaskin/oppvaskkum.

Komfyrvakt bør monteres

Det bør monteres lekkasjedeteksjon ved oppvaskmaskin/oppvaskkum.
