# Tilstandsrapport

Boligbygg med flere boenheter

Vaterlands gate 8F , 3970 LANGESUND

Befaringsdato: 13.02.2026

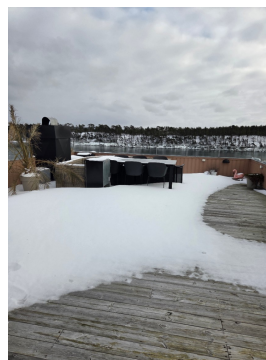
Leiligheten har etablert romslig tak terrasse over 2.etasje med adkomst fra loftsue i 3.etasje. Gulv tekket med papp membran og tremmegulv i impregneret trevirke. Rekkverk i trevirke og glass. Ukjent alder på membran, trolig 2010-11. Membran er antatt etablert på betong etasjeskille. Mindre merknad på værslitt gulvbord.

- Det er værslitt/oppsprukket trevirke/trepaneler. Værslitt gulvbord.

- Det er ikke behov for utbedringstiltak.

Gulvbord må beregnes skiftet på sikt.

Kostnadsestimat: 20 000 - 100 000

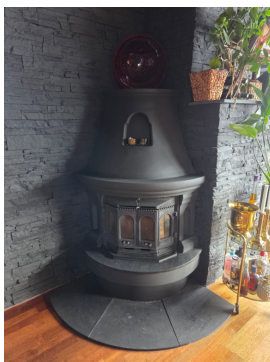
## ! TG 1 Pipe og ildsted

Pipe oppført i murt lettklinker elementer. Peis med innsats etablert i stue. Pipe og brannmur forblendet med skifer. Pipe og ildsted har forskriftsmessig avstand til brennbart trevirke.

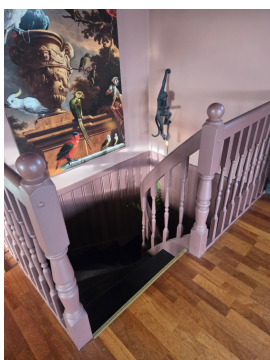
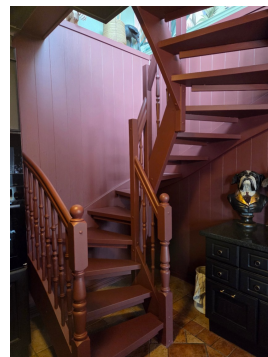
## ! TG 1 Innvendige trapper

Trapper mellom etasjer i malt trevirke med profilert rekkverk. Rekkverk i malt trevirke. Forskriftsmessig rekkverk etablert til trapp. Trapp fyller sin funksjon.

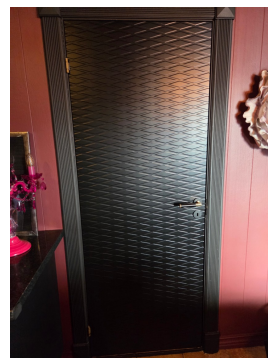
## ! TG 1 Innvendige dører

Dører med profilerte fronter. Rammer og karmene i malt trevirke. Dører fyller sin funksjon.

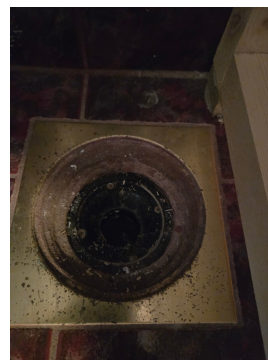
- Det er påvist avvik i fallforhold til sluk i forhold til krav i forskrift på byggetidspunktet.

Gulv har mangelfullt fall til sluk i henhold til dagens krav. Se vedlegg: Gulv skal ha tilstrekkelig fall til sluk slik at bruksvann ledes bort. For dusjsonen må minst én av følgende preaksepterte ytelser være oppfylt:  
a) Fall på minimum 1:50 til sluk i et område på minst 0,8 meter ut fra sluket dersom dusjen er rett over sluket. Om dusjen ikke er rett over sluket, må det i tillegg være fall på minimum 1:50 fra og med dusjens nedslagsfelt og til sluket.

- Overvåk tilstanden jevnlig. For å få tilstandsgrad 0 eller 1 må tettesjiktet skiftes ut, men tidspunktet for når dette er nødvendig er vanskelig å si noe om.
- Det er viktig å merke seg at levetiden til en membran varierer basert på kvalitet, installasjon og bruk. Eldre membraner kan bli sprø og sprekke opp, noe som fører til at de mister sin vanntettende funksjon. Dette kan resultere i vannlekkasjer gjennom vegger og gulv og fuktskader.

Ønskes bad brukt til dusjing direkte på vegg og gulvflater må tiltak beregnes.

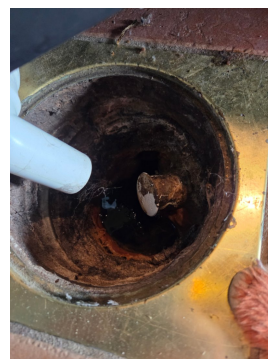
- Det er påvist avvik i fallforhold til sluk i forhold til krav i forskrift på byggetidspunktet.

Gulv har mangelfullt fall til sluk i henhold til dagens krav. Se vedlegg: Gulv skal ha tilstrekkelig fall til sluk slik at bruksvann ledes bort. For dusjsonen må minst én av følgende preaksepterte ytelser være oppfylt: a) Fall på minimum 1:50 til sluk i et område på minst 0,8 meter ut fra sluket dersom dusjen er rett over sluket. Om dusjen ikke er rett over sluket, må det i tillegg være fall på minimum 1:50 fra og med dusjens nedslagsfelt og til sluket.

- Det er viktig å merke seg at levetiden til en membran varierer basert på kvalitet, installasjon og bruk. Eldre membraner kan bli sprø og sprekke opp, noe som fører til at de mister sin vanntettende funksjon. Dette kan resultere i vannlekkasjer gjennom vegger og gulv og fuktskader.
