# Tilstandsrapport

Hytte

Grøningen 44, 7760 SNÅSA

Befaringsdato: 13.08.2025

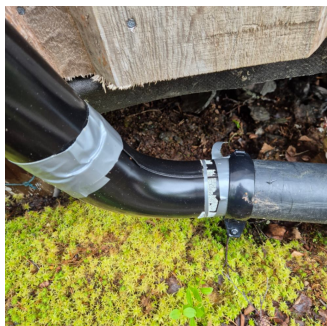
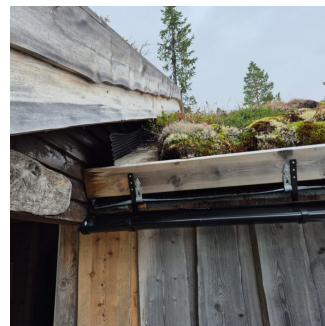
Det er registrert skjevheter og ujevnheter i beslag og renner. Stedvis mangelfullt fall på renner.

Mangelfull innfesting av enkelte nedløpsrør, samt ufagmessig tetting av skjøter med tape.

Overganger mellom ulike tak- og veggflater er typisk skadeutsatte områder, med økt fare for fuktinntrengning og følgeskader. Slike konstruksjoner forutsetter korrekt utførte beslag- og tettelsøsninger, og krever jevnlig observasjoner og vedlikehold. Ukjent vedrørende tettesjikt og beslagsløsning i overgang vegg-tak.

Lokale utbedringer og vedlikeholdstiltak.

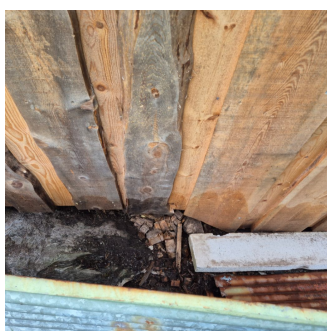
Omrammingsbord er stedvis satt helt ned på beslag, dette er en skadeutsatt løsning med fare for fuktopptrekk og påfølgende råteskader. Det er i tillegg på enkelte omramninger benyttet fugemasse mellom omramninger og beslag, dette er ikke anbefalt løsning.

Kledning er stedvis avsluttet lavt mot terreng. Dette medfører økt risiko for fuktopptrekk. Enkelte kledningsbord er fuktpåkjente i nedre kanter.

Nærmere undersøkelser anbefales, samt lokale utbedringer i henhold til registrerte forhold. Vedlikeholdstiltak må påregnes.

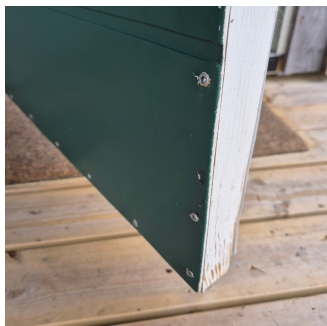
Det er registrert skade i nedre del av dørblad.  
Terskelbeslag er korte.

Lokale utbedringer.

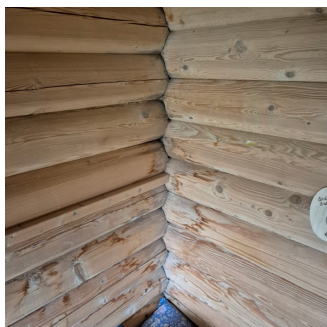
Stedvise hakk, sår, mindre skader, tørkesprekker o.l.

Stedvise fuktmerker i overflater og tømmerkonstruksjoner. Ingen unormale fuktforhold registrert ved befaring.

Vedlikeholdstiltak og lokale utbedringer.

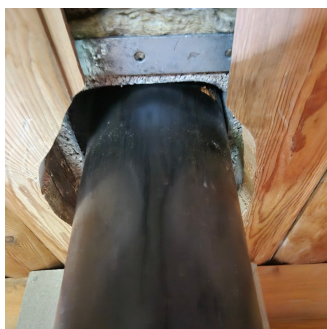
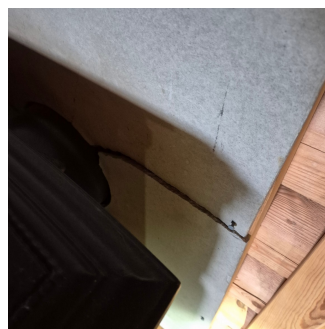
Sprekk i ubrennbar plate mot vegg bak ildsted.

Stedvise fuktmerker og påkjent trevirke i himling rundt pipe. Jfr. opplysninger fra selger skyldes dette en tidligere lekkasje som er utbedret.

- Det bør foretas nærmere undersøkelser av pipeløp.
- Tiltak:

Nærmere undersøkelser anbefales. Utbedringstiltak må påregnes.

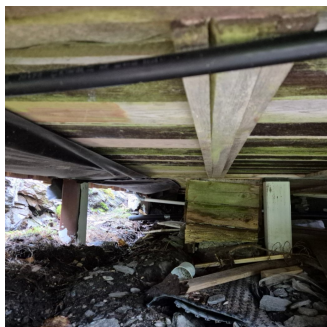
Stubbeloft ligger stedvis lavt mot terreng. Dette medfører økt fare for fuktopptrekk. Stedvis misfarget og fuktpåkjent trevirke i fundamenter og stubbeloft.

Moderat forhøyede fuktverdier på enkelte områder i stubbeloft og gulvkonstruksjon. Stedvis fuktig miljø under hytta.

Nærmere undersøkelser anbefales. Utbedringer må påregnes.

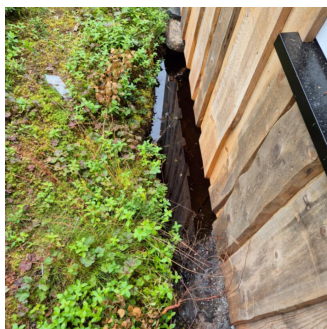
Skrånende naturtomt.

- Det bør foretas terrengjusteringer.
