VERDITAKST

Butikk

Lars Evensens vei 1, 8160 GLOMFJORD

Dato befaring: 20.01.2025
Utskriftsdato: 14.02.2025
Dato verdisetting: 10.02.2025
Oppdrag nr: 7722

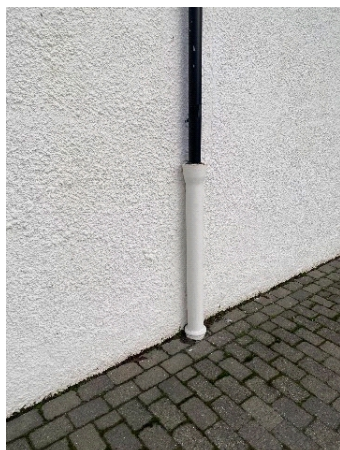
Drenering er mest sannsynlig fra byggeåret.

Opprinnelig soilrør som kommer opp fra bakken

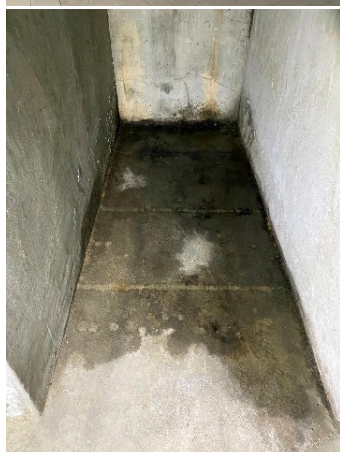
Det er en del fuktmerker i kjellervegger, og fuktskade på innredet rom, med sopp på vegger og himling. Det er en lekkasje ned til kjeller via luke på baksiden.

Lekkasje fra aluminiumsluke

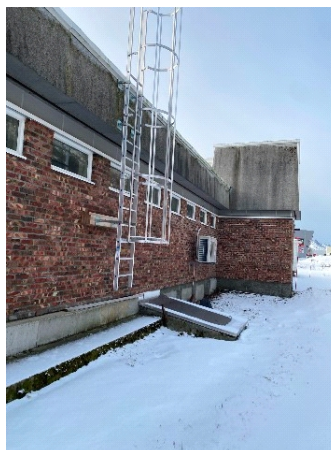
Betongvegger, og hvor tilbygget trapperom/ gang til leilighet i 2 etasje er i bindingsverk, noe slitt kledning.

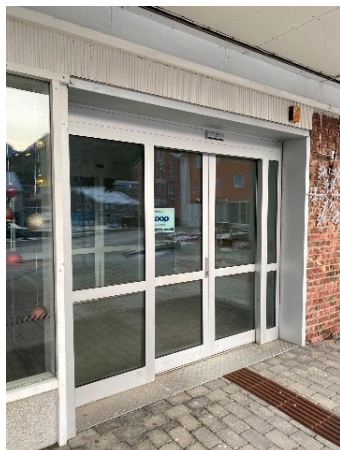
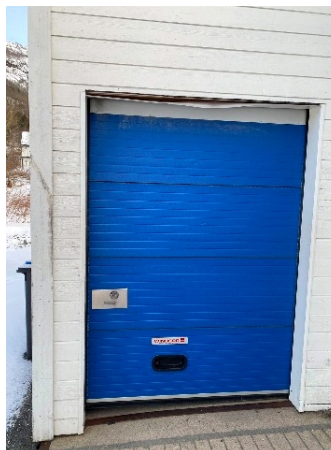
Skade på portomramming

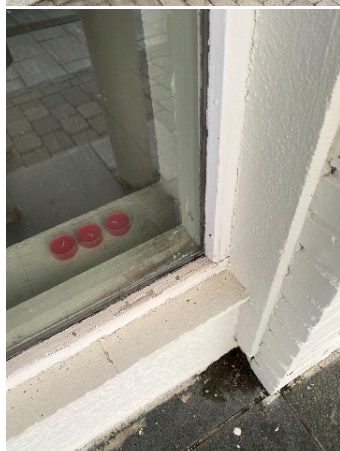
To-lags glass i trekarmer i butikk av eldre type.

Noe eldre vindu i butikk

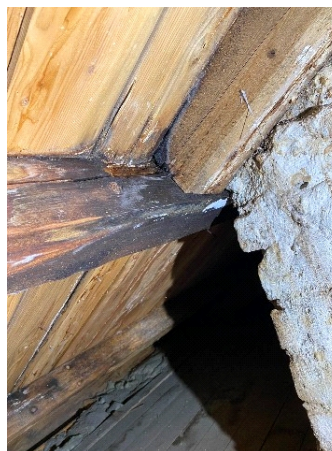
Saltak er med trobord og taksperer, det ble registrert lekkasje ved pipe.

Lekkasje omkring pipe

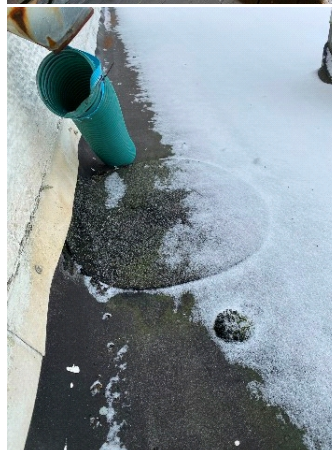
Det er opplyst at taktekke er ca 30 år, og hvor utbedringer/ utskiftninger kan påregnes innen kort tid ut fra levetidsbetraktninger.

Papptekke over vestre del

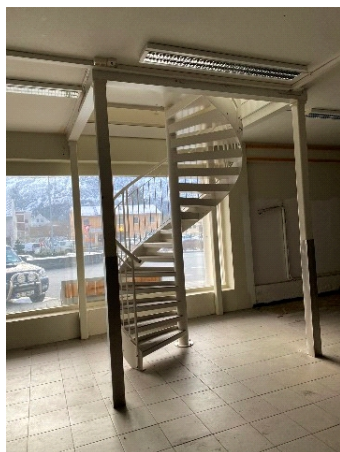
Trapp fra butikk til kontorer

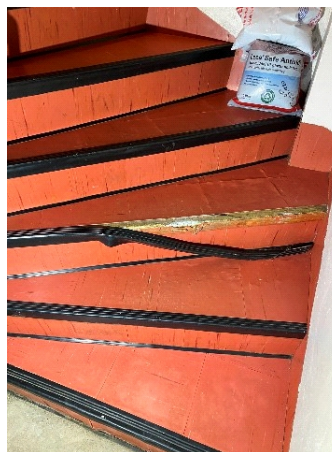
En av kjellertrappene i betong

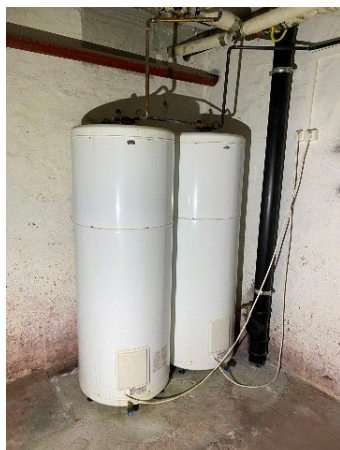
Det er to stk 300 liter VVB fra 2008

2 stk 300 liter VVB

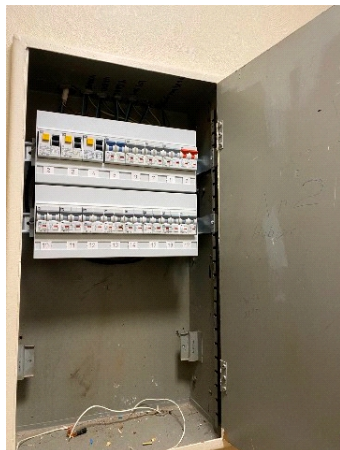
Det elektriske er ikke sjekket etter butikkdriften ble fjernet så her er det opplyst at det kan være en del avvik.

Sikringskap til leilighet

Det bør avholdes en el.kontroll av bygningen.

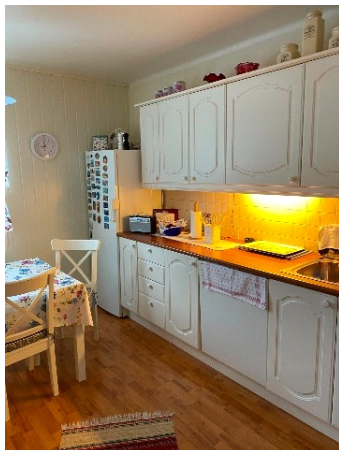
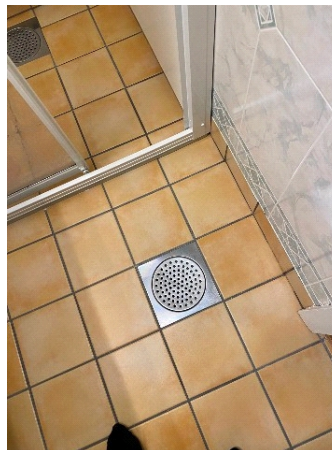
Bad og dusj

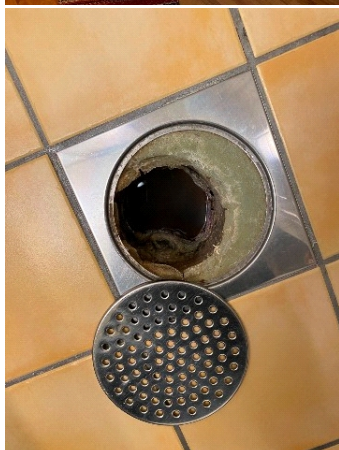
Eldre sluk på bad
