# Tilstandsrapport

Boligbygg med flere boenheter

Øvregata 92 , 5528 HAUGESUND

Befaringsdato: 16.02.2026

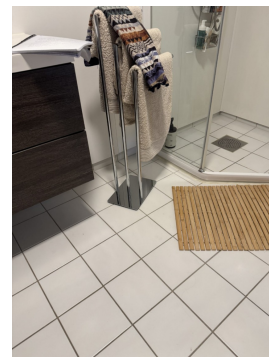
### Overflater Gulv

Fliser på gulvet. Varmekabler. Fall på gulvet er lasermålt, og det er 16mm fall på gulv.  
Sluket er sperret av fast oppkant, og det er i tillegg noe fall mot seksjoneringsvegg omtrent til midt på vegg. Det er også noe liggende vann på gulv etter dusjing.

- Det er påvist at flisfuger har riss/sprekker.
- Det er påvist avvik i fallforhold til sluk i forhold til krav i forskrift på byggetidspunktet.
- Det er påvist andre avvik:

Det er noe slitasje i flisefuger på gulv i dusjsonen. Det er ikke fall i forhold til krav/anbefalinger fra byggeåret.  
Våtrom skal ha sluk og gulv med tilstrekkelig fall mot sluk for de deler av gulvet som blir utsatt for vann i brukssituasjonen. Rom med sluk skal være utformet slik at eventuelt lekkasjevann ledes til sluk.  
Det er i tillegg fast oppkant i dusj som utgjør at det ikke er avrenning til sluk fra hele gulvet.

- Et bad med manglende/reduert fall til sluk blir mindre funksjonelt og sikkert for brukeren. Dette kan medføre stående vann på gulvet, vann som ikke ledes effektivt til sluket, økt risiko for at vann renner ut av rommet og redusert sklisikkerhet på gulvet.
- Andre tiltak:
- Fuger bør skiftes ut.
- Slike riss/sprekker kan indikere bakenforliggende fuktskader, og konstruksjonen bør observeres jevnlig for å vurdere utvikling.

Manglende fall og oppsamling av vann på gulvet kan føre til fuktskader i konstruksjonen, samt økt risiko for lekkasjer og følgeskader over tid. Det kan også vurderes installasjon av tett kabinett slik at det ikke er belastning på gulv og vegger og vannet ledes direkte til sluket.

Det bør utbedres fallforhold slik at hele gulvet har tilstrekkelig avrenning mot sluk, og riss/sprekker i flisefuger bør utbedres.

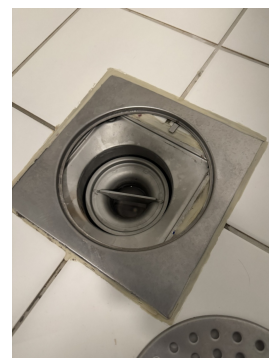
### Sluk, membran og tettesjikt

Det er ikke fremlagt dokumentasjon på membran eller tette-sjiktet på befaringsdagen.  
Det er installert stålsluk i gulvet.

- Mer enn halvparten av forventet brukstid er passert på membranløsningen.

Normal levetid for membraner i gulv på våtrom er 15 - 25 år.

- Det er viktig å merke seg at levetiden til en membran varierer basert på kvalitet, installasjon og bruk. Eldre membraner kan bli sprø og sprekke opp, noe som fører til at de mister sin vanntettende funksjon. Dette kan resultere i vannlekkasjer gjennom vegger og gulv og fuktskader.

Konsekvensen av manglende dokumentasjon og at normal levetid for membran er overskredet, er økt risiko for at membranen ikke lenger har tilstrekkelig vanntettende funksjon, noe som kan føre til vannlekkasjer og fuktskader i omkringliggende konstruksjoner. Oppgradering kan ikke utelukkes.

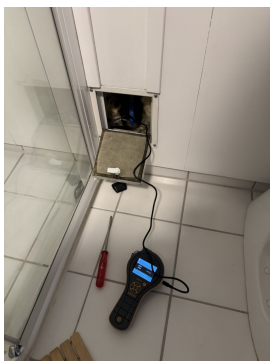
### TG 0 Tilliggende konstruksjoner våtrom

Det er utført hulltaking mot våt sone, og det er ikke indikert avvik i vegg.  
Normale fuktmålinger i treverk ligger på 7,5-12,5

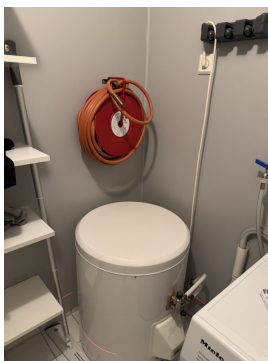
## ! TG 2 Varmtvannstank

Det er installert ca 120l bereder i denne boligen.

- Det er ikke påvist tilfredsstillende el-tilkobling av varmtvannstank iht. gjeldende forskrift.

Det bør etableres tilfredsstillende el-tilkobling etter gjeldende forskrift. Manglende korrekt tilkobling kan medføre økt risiko for varmgang, brannfare eller funksjonssvikt på berederen.
