# Tilstandsrapport

📍 Øvre Elnes vei 39B , 1390 VOLLEN

# gnr. 67, bnr. 569, snr. 2

Befaringsdato: 10.12.2025

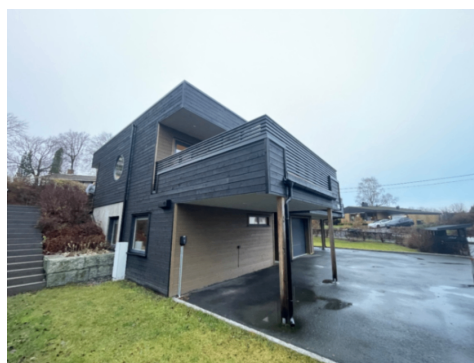
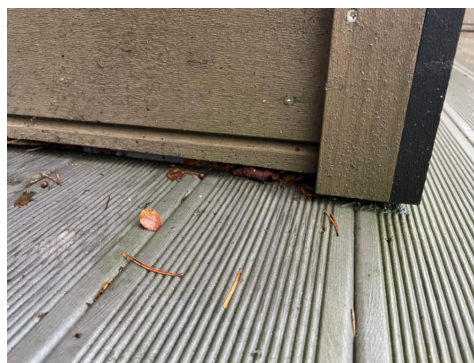
Bordkledning går stedvis nesten helt ned i terreng.

Kledningsbord nær terreng medfører økt risiko for fukt- og råteskader på grunn av vannsprut, kapillært fuktopptak i treverket og dårlig uttørking. Dette kan føre til at maling sprekker og at kledningen råtner, særlig ved stående bord med eksponert endeved.

Kledningsbord nær terreng medfører økt risiko for fukt- og råteskader på grunn av vannsprut, kapillært fuktopptak i treverket og dårlig uttørring. Dette kan føre til at maling sprekker og at kledningen råtner, særlig ved stående bord med eksponert endevend.

Det bør vurderes å øke avstanden mellom kledning og terreng der dette er mulig, for å redusere risikoen for fukt- og råteskader samt forlenget levetid på kledningen.

Det er viktig å holde området fritt for planter og vekster som kan bidra til økt fuktbelastning eller tette luftespalten bak kledningen.

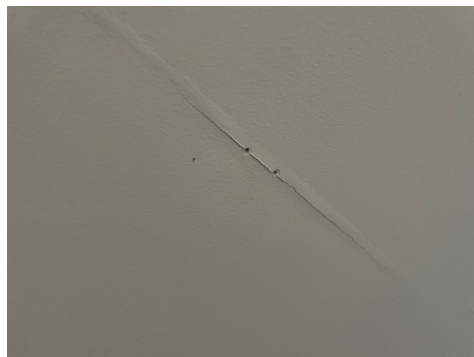
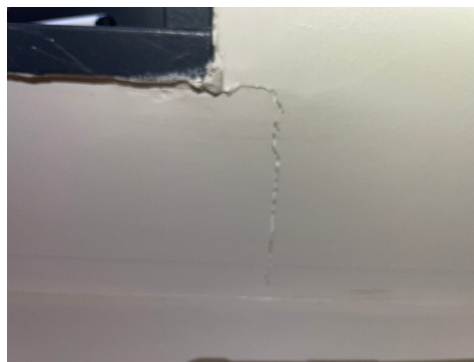
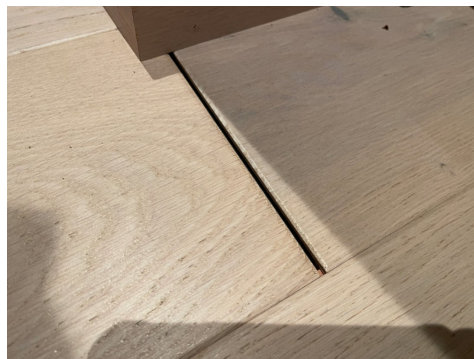
- Det er påvist andre avvik:
  - Det er påvist stedvis tørkeriss i hjørner og overganger. Dette er vanlig i boliger bygget i tre.
  - Det er riss i gipsplate i entré/gang som er skadet utover normal slitasjegrad. Årsaken til skaden er ukjent.
  - Gipsplate i tak over kjøkkenøy har merker etter fuktmåling og antydning til svelling fra tidligere taklekkasje.
  - Det registreres knirk i gulv i kjøkken/stue. Knirk skyldes friksjon mellom bygningsdeler. Eksakt årsak kan ikke vurderes uten destruktive inngrep.
  - Det er en glippe i endeskjøl mellom parkettbord ved trappen.

Platene bør utbedres for å lukke avviket, da skadene er av kosmetisk karakter.

Knirk i gulv er hovedsakelig en irriterende faktor og har liten konstruksjonsmessig betydning, men utbedring kan vurderes for å bedre bokomforten.

Glippe i parkettbord bør utbedres for å hindre at eventuelt vann trenger mellom gulvbordene og forårsaker ytterligere skade.

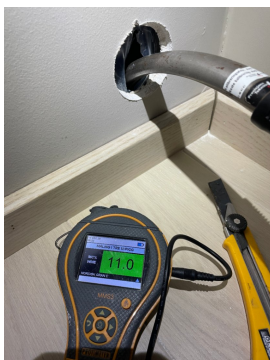
Gulvet har parkett med fliser i entrè, teknisk rom. Veggene har plater. Hulltaking er foretatt uten å påvise unormale forhold. Hulltaking er foretatt ved/i bod. Fuktkvotemåling (vekt%) i konstruksjonen ble målt til 11. Det ble avdekket dampsperre i vegg mot terreng. Ansvarlig utføre for grunnmur beskriver følgende: "Vedrørende dampsperre så er det i utgangspunktet 50% regelen som gjelder. Dersom mer enn 50% av veggene er under terreng så skal det ikke brukes dampsperre. Dette er primært pga. at man ikke skal lukke evt byggfukt inne, pga manglende uttørkningsmuligheter utover. Hvis det er tørt nå så vil det ikke bli fuktig senere pga. evt dampsperre."

\*NB! Undertegnede står ikke ansvarlig for løsningen og kan ikke garantere for funksjonen da det er et avvik på utførelsen. Det ble ikke avdekket forhøyede fuktverdier ved hulltaking eller andre synlige skader/avvik.

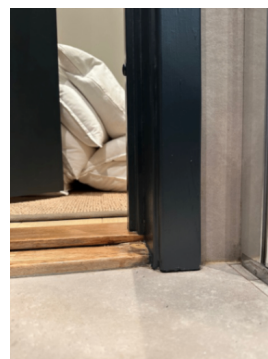
- Det er påvist sprekker i fliser.
- Det er uegnede materialer i våtsoner.

Det er registrert eldre tegn til fuktopptak i listverk/treteriskel ved døren. Fuktopptaket skyldes lav eller manglende glippe mot gulvet, samt uforsiktig bruk av vann og manglende renhold. Listverket er ellers beskyttet mot direkte fuktpåkjenning ved hjelp av monterte glassdører.

- Skadet flis er i et område hvor den kun utgjør et estetisk avvik.

Sprekker i fliser må utbedres for å lukke avviket. Fliser er plassert i område utenfor våtsone. Årsak til sprekk er ikke mulig å bedømme.

Eldre tegn til fuktopptak i listverk/treteriskel holdes under oppsyn, og man bør tilstrebe at området ikke blir utsatt for unødig fuktpåkjenning.

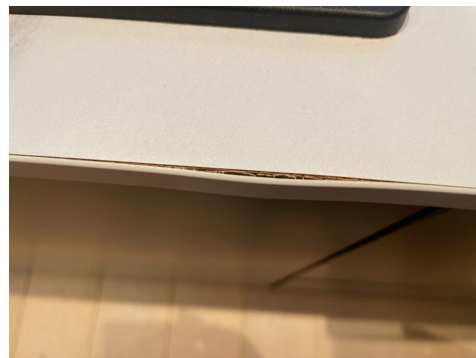
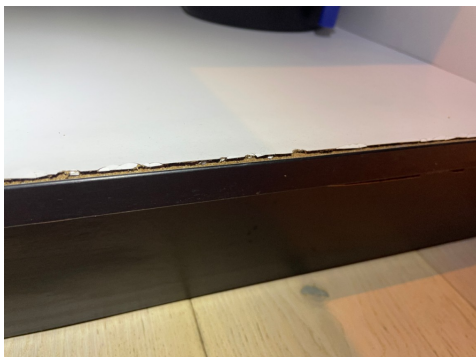
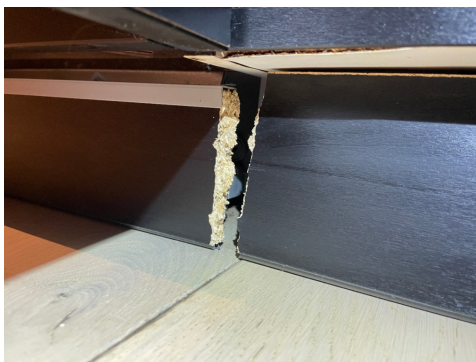
- Det er påvist skader på overflater/kjøkkeninnredning utover normal slitasjegrad.

Følgende avvik i hht NS 3600:2018 : Svelling i benkeplate ved vask, samt svelling i bunnplate i skrog under vasken. Sokkel er knekt.

Området bør holdes fritt for fukt for å unngå ytterligere svelling og skader på benkeplate og bunnplate under vasken. "Skader" er forårsaket av feil bruk, ingen lekkasjer er påvist. Man kan vurdere sprutsikring bak vask.

Dersom tiltak ikke iverksettes, kan det oppstå økt risiko for fuktskader, råte og redusert levetid på kjøkkeninnredningen.

Sokkel er ødelagt og bør/må skiftes.
