# Tilstandsrapport

Leilighet

Låveveien 52 C , 0682 OSLO

Befaringsdato: 28.04.2026

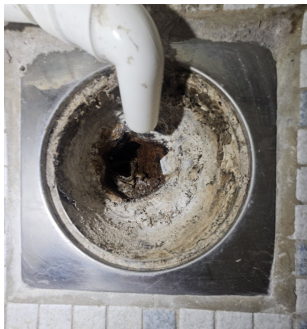
- Våtrommet må oppgraderes for å tåle normal bruk etter dagens krav.

Baderommet tilfredsstillende ikke dagens strenge krav til våtromsstandard (tetthet og membraner). Eldre støpejernsluk er uten klemring for membran. Overgang mellom en eventuell membran (ikke synlig og heller ikke dokumentert) og sluk er et kritisk punkt med baderommet. Sluk uten klemring innebærer at badegulvet ikke kan forventes å være tett. Dette betyr blant annet at baderommet ikke kan brukes til dusjing direkte på gulv. Et våtrom som ikke oppfyller funksjonskrav om tettesjikt og sluk i dagens tekniske forskrift skal iht. gjeldende retningslinjer gis TG3, selv om det ikke er observert fukt eller svikt i bygningsdelene.

Originalt støpejernsluk.

- Våtrommet må totalrenoveres. Alle forhold med tettesjikt, våtsone, sluk m.m. må dokumenteres.
- Manglende oppgradering av våtrommet medfører høy risiko for at konstruksjonene ikke vil tåle vanlig bruk av vann eller lekkasjer. Dette kan føre til fuktskader på tilstøtende konstruksjoner.

Kostnadsestimat: 200 000 - 500 000

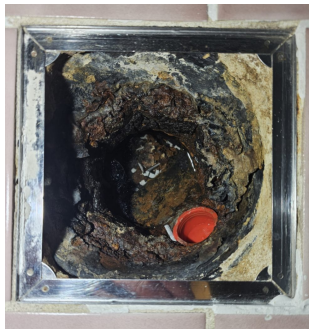
- Våtrommet må oppgraderes for å tåle normal bruk etter dagens krav.

Baderommet tilfredsstillende ikke dagens strenge krav til våtromsstandard (tetthet og membraner). Eldre støpejernsluk er uten klemring for membran. Overgang mellom en eventuell membran (ikke synlig og heller ikke dokumentert) og sluk er et kritisk punkt med baderommet. Sluk uten klemring innebærer at badegulvet ikke kan forventes å være tett. Dette betyr blant annet at baderommet ikke kan brukes til dusjing direkte på gulv. Et våtrom som ikke oppfyller funksjonskrav om tettesjikt og sluk i dagens tekniske forskrift skal iht. gjeldende retningslinjer gis TG3, selv om det ikke er observert fukt eller svikt i bygningsdelene.

Original støpejernsluk.

- Våtrommet må totalrenoveres. Alle forhold med tettesjikt, våtsone, sluk m.m. må dokumenteres.
- Manglende oppgradering av våtrommet medfører høy risiko for at konstruksjonene ikke vil tåle vanlig bruk av vann eller lekkasjer. Dette kan føre til fuktskader på tilstøtende konstruksjoner.

**Kostnadsestimat: 200 000 - 500 000**
