# Torggata 102 2317 HAMAR

## Tilstandsrapport Eierskifte

Boligtype: Leilighet i boligblokk

Byggeår: 1956

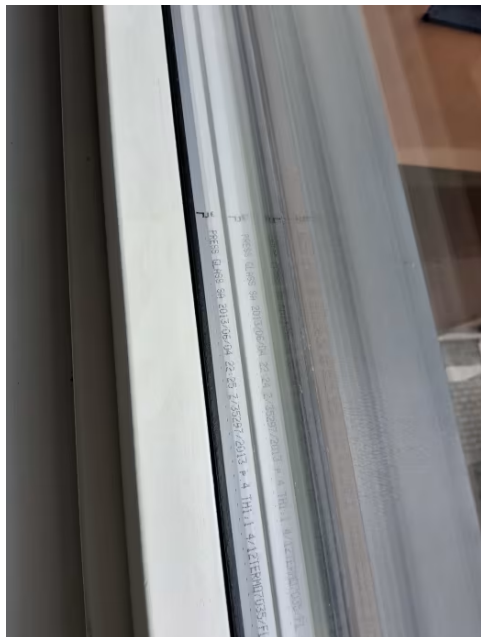
Leiligheten har vinduer med tre-lags glass.

Enkelte vindu tar i karm og har behov for justering.

Justeringer/smøring anbefales.

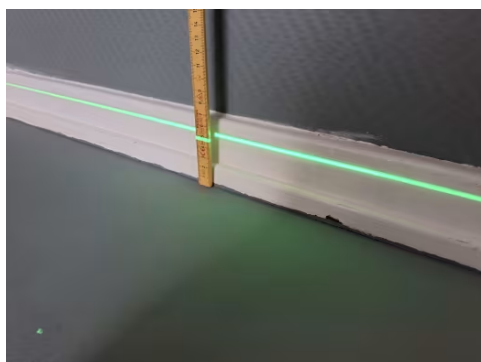
Etasjeskille er kontrollert med nivelleringslaser.

Kontroll av etasjeskille utføres med nivelleringslaser. Det tas stikkprøver i to retninger i minst to rom per etasje der det lar seg gjøre. Ingen vesentlige avvik eller skader ble registrert.

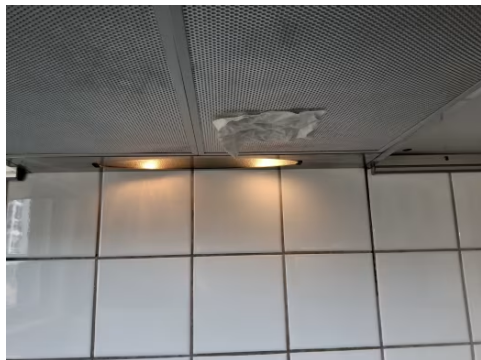
Kjøkkenventilator er testet med papir.

| Kjøkkenventilator benytter kullfilter (ikke eget utkast) og det er ikke etablert annen mekanisk avtrekk fra kjøkkenet, forholdet kan føre til økt fuktpåkjenning i rommet. | |

| Det anbefales å etablere mekanisk avtrekk fra rommet. Det presiseres at det bør avklares med borettslaget om muligheten for dette. | |

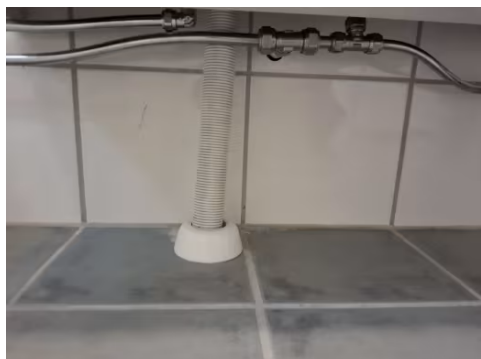
Synlige avløpsrør av plast og støpejern.

Det er flere boenheter i bygget og kontroll om kloakk er luftet over tak er ikke foretatt. Det er ikke påvist noen stakeluke i boenheten. Staking kan i enkelte tilfeller utføres via sluk eller andre installasjoner med avløp.

Deler av avløpsanlegget er fra byggeåret, og har nådd en alder som tilsier at skader / lekkasjer kan oppstå.

Det ble ikke registrert behov for tiltak, men med tanke på alder kan skader plutselig oppstå på avløpsrør av eldre årgang. Ved eventuelle oppgraderinger av våtrom/kjøkken vil det være hensiktsmessig å skifte avløpsrør.

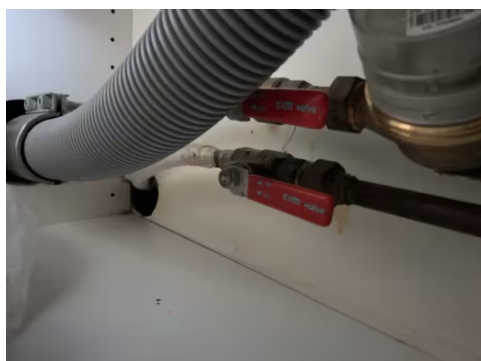
Hovedstoppekraner er plassert i kjøkkeninnredning.

Deler av vannrørene er fra byggeåret, og har nådd en alder som tilsier at skader / lekkasjer kan oppstå. Det ble ikke registrert behov for tiltak, men med tanke på alder kan skader plutselig oppstå på vannrør av eldre årgang. Ved eventuelle oppgraderinger av våtrom/kjøkken vil det være hensiktsmessig å skifte vannrør.

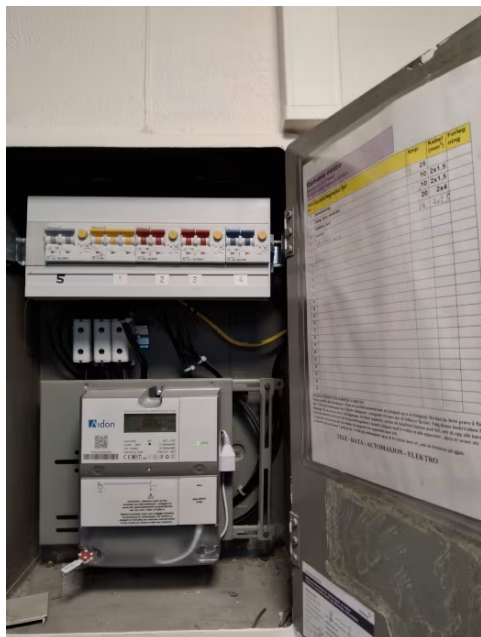
Sikringsskap er plassert i felles trappegang.

Samsvarserklæring på utført arbeid bør fremskaffes, alternativt så bør det gjennomføres en utvidet el-kontroll av en elektrofaglig person og nødvendige tiltak vurderes deretter.

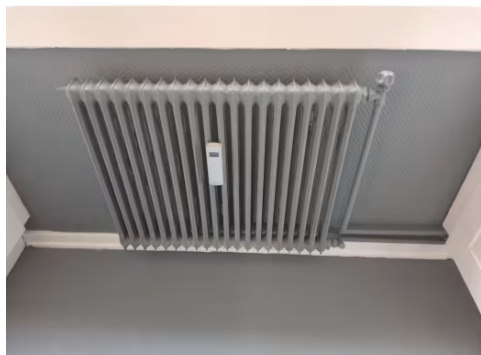
Leiligheten er oppvarmet med radiatorer.

Radiatorer (med tilhørende røropplegg) er vurdert til å ha en alder som tilsier at anbefalt brukstid er passert. Konsekvens er usikker restlevetid. Det er ikke behov for utbedringstiltak siden anlegget fungerer i dag, men ut ifra alder kan skader plutselig oppstå på eldre anlegg. Normalt sett vil vedlikeholds- og utbedringskostnader tilfalle sameiet/borettslaget, men om dette er tilfelle er ikke undersøkt i denne rapporten.

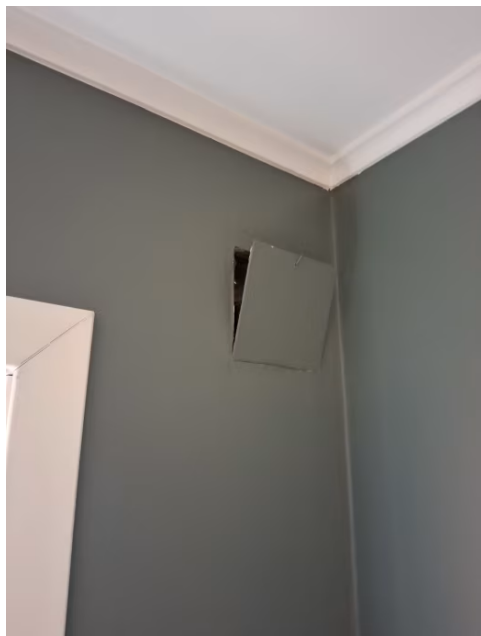
Leiligheten har naturlig ventilasjon med klaffventiler.

Naturlig ventilasjon i leiligheten. Det er ukjent om ventilasjon/tilluft er tilstrekkelig. Ventilering ved åpning av vinduer bør påregnes.

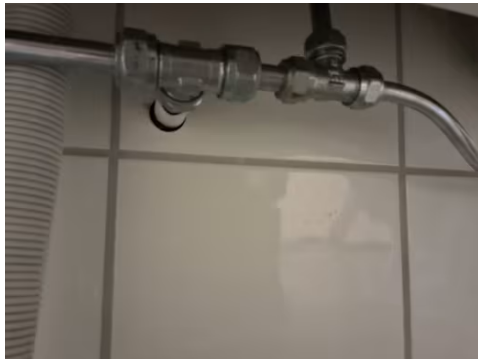
Utettheter rundt rørgjennomføring.

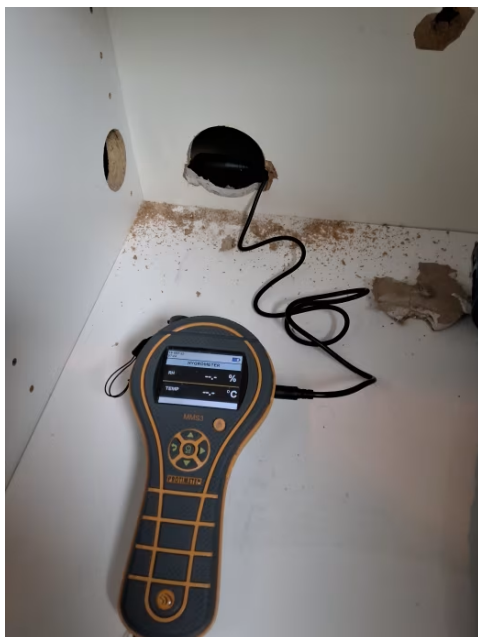
Bilde fra fuktmåling i veggkonstruksjon tilstøtende bad.

Det er foretatt hulltaking med 73 mm hullbor fra tilstøtende kjøkken. Undersøkelsen viser ingen tegn til skader eller fukt i konstruksjonen. Piggmåling: Under 6 vektprosent.

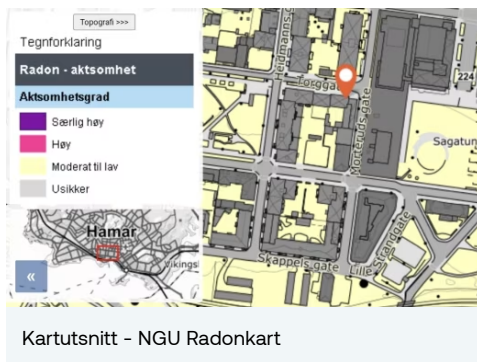
Boligen ligger i ett område med moderat til lav aktsomhetsgrad. Informasjon er innhentet fra NGU radonkart.

For å kartlegge de faktiske forholdene bør det gjennomføres radonmåling.
