TILSTANDSRAPPORT

Rekkehus

J P Holans gate 47
7506 STJØRDAL
5035/102/0/883/0/0

09.04.2026

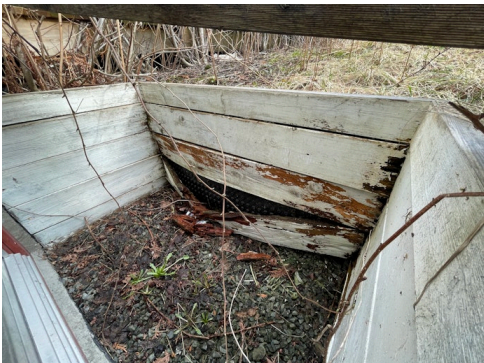
Lysgrav ved vindu i kjeller har større råteskader og det er nødvendig med tiltak her slik at mulighet for rømning ikke hindres ved evt. svikt i konstruksjonen.

Lysgraven har råte i planker og som følge av dette delvis kollapset.

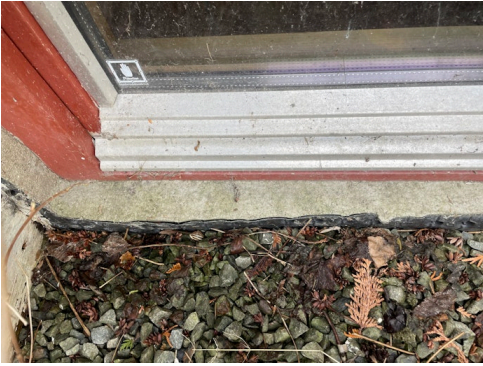
Åpen grunnmursplast kjellervindu

Grunnmursplast under/ved kjellervindu er ikke tilfredsstillende avsluttet/pusset inn tillater fuktighet å komme inn. Det ble registrert punktert vindusglass på takvindu i 2.etg. Ikke observert på andre vinduer selv om dette kan til tider være vanskelig å avdekke kun ved visuell kontroll. Det ble foretatt en enkel funksjonstest av tilfeldig valgte vinduer i boligen. Det ble registrert noe slitte pakninger og trege vridere på vinduer fra byggeåret. Utskifting av disse anbefales på sikt. Beslag under vindu er utført uten oppbrett i ender noe som kan tillate vann/fuktighet å komme inn. Ingen visuelle tegn til skade, men det anbefales en sjekk av omliggende konstruksjon ved evt. skifte av vinduer. Tilstandsgraden settes pga kort gjenværende brukstid på vinduer. Det vil være påregnelig med hyppigere vedlikehold og utskiftinger. Balkongdør 2.etg har stort etterslep på vedlikehold.

Grunnmursplast ved kjellervindu må pusses inn eller bli overdekt på annen måte for å hindre fukt å komme inn. Vinduer har behov for vedlikehold utvendig med skraping og maling av karmen og omramming. Balkongdør 2.etg har stort vedlikeholdsbehov og anbefales skiftet.

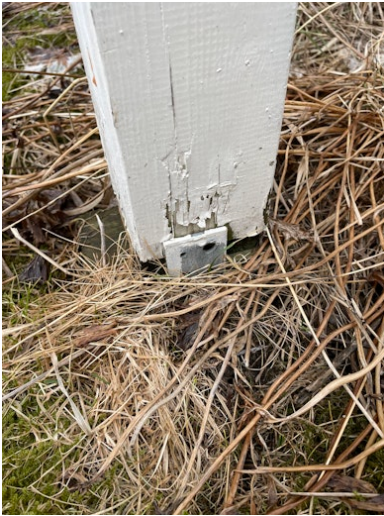
Terrasse/veranda

Etterslep på vedlikehold registreres. Det observeres begynnende skader som følge av fukt og tiltak må utføres for å hindre videre avvik/skade. Det må i denne sammenheng påregnes noe utskifting av skadde bord/planker. Rekkverket er for lavt i forhold til dagens krav til rekkverkshøyder. Søylar under veranda er blitt hevet med klosser. Det er som følge av dette manglende/ingen innfesting av søyle til veranda i søylesko. Dette må utbedres.

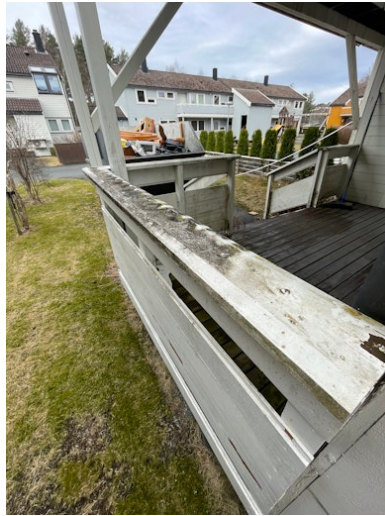
Manglende innfesting

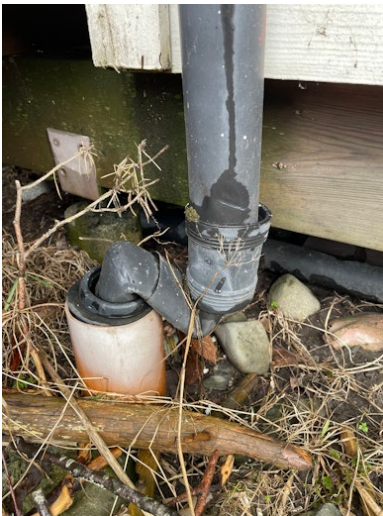
Skade nedløpsrør

Skade på nedløpsrør ved inngangsparti.

Det ble avdekket skade på nedløpsrør ved inngangsparti, må utbedres.
