# Tilstandsrapport

Enebolig

Tulipanvegen 63, 2034 HOLTER

Befaringsdato: 15.10.2025

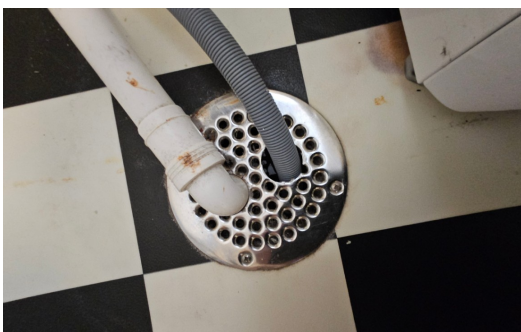
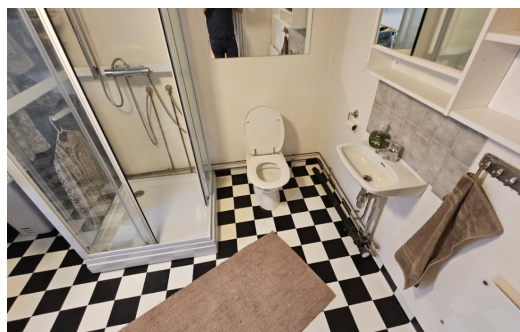
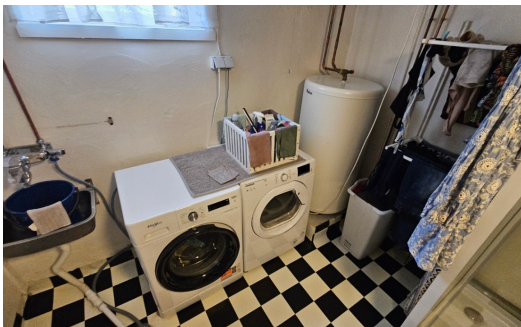
## KJELLER > BAD/VASKEROM

Hulltaking er foretatt uten å påvise unormale forhold. Hulltaking er foretatt ved/i gang. Fuktkvotemåling (vekt%) i konstruksjonen ble målt til 0-6.
