Tilstandsrapport

Leilighet

Parkveien 1 T, 1940 BJØRKELANGEN

Befaringsdato: 23.08.2024

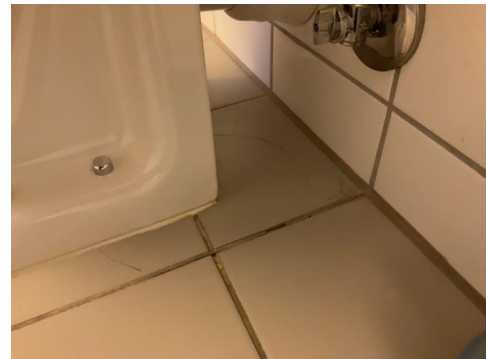
! TG 2 Overflater Gulv

Gulv: Fliser.
Oppvarming med elektriske varmekabler.
Gulvet har fall til sluk.
Totalt fall/høydeforskjell fra gulv ved dør til topp slukrist er ca. 25mm.

- Det er påvist sprekker i fliser.

Det er sprekke i gulvfliser ved toalett.

- Fliser må skiftes.

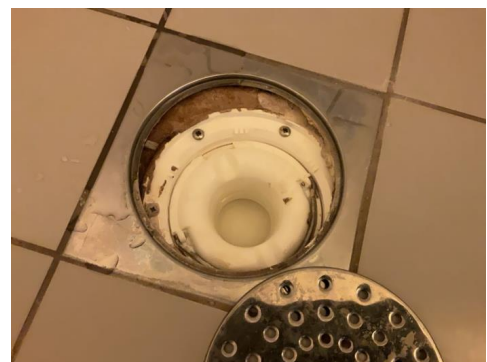
! TG 1 Sluk, membran og tettesjikt

Det er plastsluk og det antas å være smøremembran fra byggeåret (ukjent utførelse - ikke fremlagt dokumentasjon).
Det er synlig membran/slukmansjett i sluket.

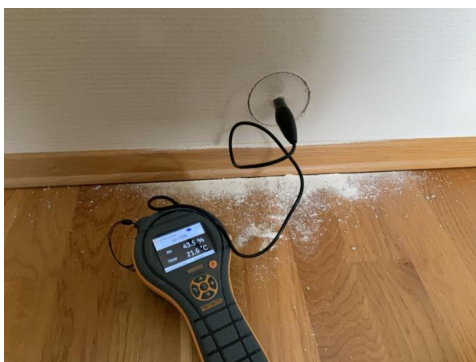
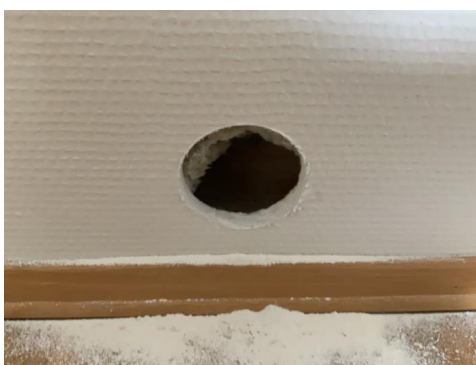
! TG 0 Tilliggende konstruksjoner våtrom

Hulltaking er foretatt uten å påvise unormale forhold.
Hulltaking ble foretatt i vegg fra soverom mot dusjinisje bad.
Det ble målt relativ luftfuktighet i veggen og det ble gjort visuell inspeksjon.
Det ble ved målinger og visuell inspeksjon ikke påvist tegn på fuktskader.

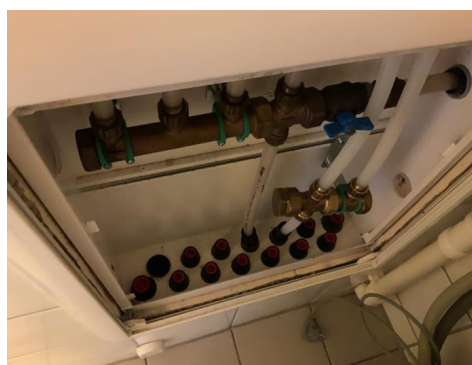
! TG 1 Vannledninger

Innvendige vannrør er av plast (rør i rør). Fra byggeåret. Det er besiktiget i rørskap.
