# Tilstandsrapport

Fritidsbolig

SAUDA kommune

gnr. 32, bnr. 810

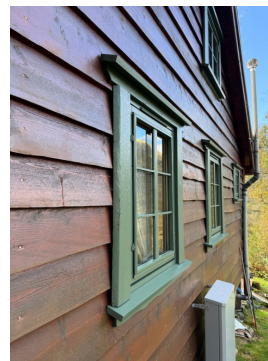
- Det er påvist avvik rundt innsettingsdetaljer.
- Det er påvist tegn på innvendig kondensering av enkelte vindusglass.

Det ble avdekket en del merker etter kondensvann på innsiden. Noe som er helt naturlig på en hytte med varierende temperaturforskjeller. På malte vinduer blir det ikke merker.

Utvendige vannbord over vinduer er ikke innfelt i kledningen, men ligger utenpå. Dette kan føre til lekkasjer.

Det anbefales å male vinduer innvendig.

Utvendig bør det legges inn beslag over vannbord. Dette gjelder bare vinduer i hver brystvegg. På langveggene er det ok.

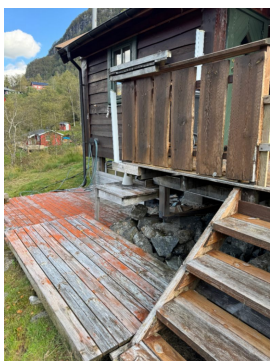
## ! TG 3 Utvendige trapper

- Det er ikke montert rekkverk.

Det mangler rekkverk på trapp ned fra terrassen.

- Rekkverk må monteres for å lukke avviket.

**Kostnadsestimat: Under 10 000**

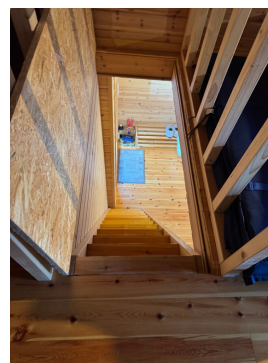
## ! TG 3 Innvendige trapper

Trapp opp til hems med returrekkverk på hems. Trappen mangler rekkverk.

- Det er ikke montert rekkverk.

- Rekkverk må monteres for å lukke avviket.

**Kostnadsestimat: Under 10 000**

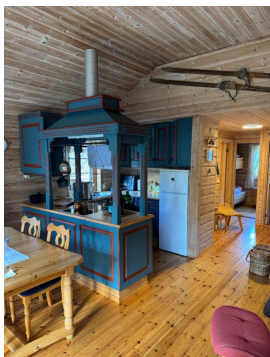
## ! TG 3 Avtrekk

Det er montert en stor flott hette av tre, men ingen ventilator.

- Det er ikke påvist noen form for ventilering av kjøkkenrommet (lukket rom).

Dvs det er vindu. Men ventilator er ikke montert.

- Det bør om mulig etableres mekanisk avtrekk ut.

**Kostnadsestimat: Under 10 000**
