# Tilstandsrapport

Boligbygg med flere boenheter

Dr Krohns veg 4, 5265 YTRE ARNA

# gnr. 302, bnr. 299, snr. 5

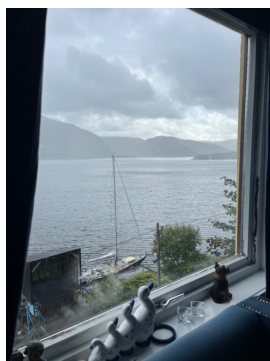
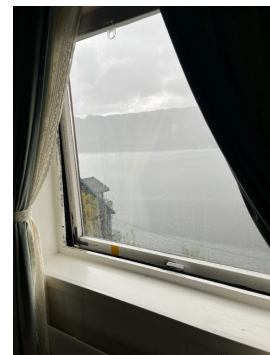
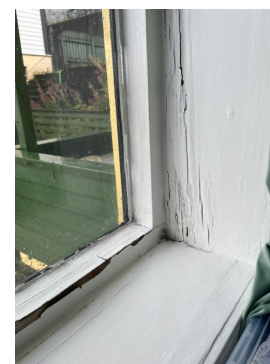
### ! TG 3 Vinduer

Vinduer med isolerglass og med høy slitasjegrad.  
Glass, karmen, beslag og lukkemekanisme er kontrollert.

- Det er påvist at enkelte vinduer er vanskelig å åpne/lukke.
- Det er påvist noen glassruter som er punktert eller sprukne.
- Det er påvist tegn på innvendig kondensering av enkelte vindusglass.
- Det er påvist vinduer med fukt/råteskader.
- Karmene i vinduer er slitte og det er sprekker i treverket.

- Vinduer med råteskader må erstattes med nye.

Det må påregnes oppgradering av vinduer

Kostnadsestimat: 50 000 - 100 000

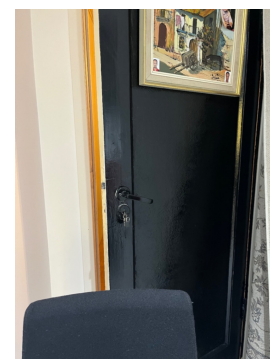
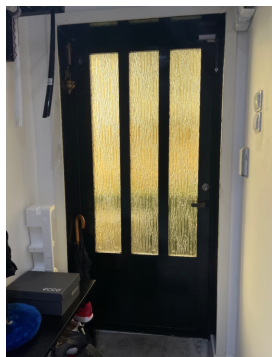
### ! TG 2 Dører

Ytterdører med og uten glassfelt er undersøkt for slitasje, montering og andre avvik.

Noe slitasje i treverk og i overganger registrert

Vedlikehold må påregnes.

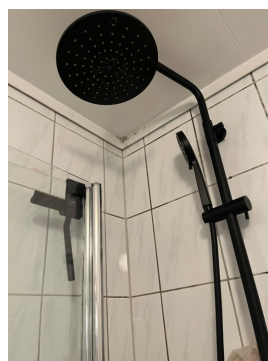
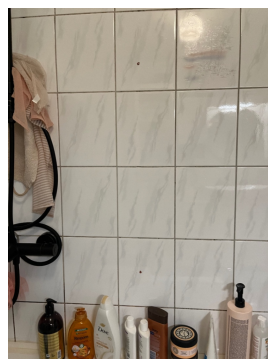
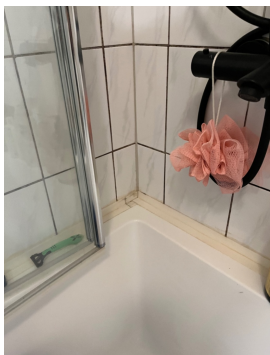
#### ! TG 2 Overflater vegger og himling

Vegger og himling er sjekket for sprekker i fuger, bom i fliser, utførelse og for generell slitasje.

- Det er påvist at flisfuger har riss/sprekker.
- Det er påvist sprekker i fliser.
- Det er påvist tegn til fuktskader i overflater.
- Det er vindu/dør med ikke fuktbestandige materialer i våtsonen (ved vask, dusj, badekar, osv.), løsningen eller byggematerialet er uegnet.

Fuger med svertesopp

- Det må gjøres tiltak for å lukke avviket.

Det må påregnes oppgradering

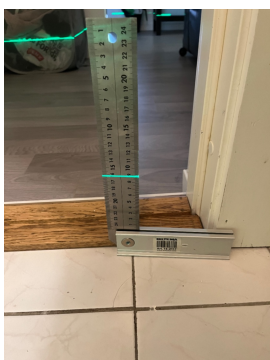
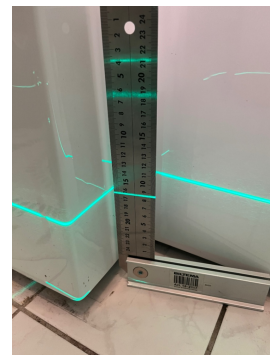
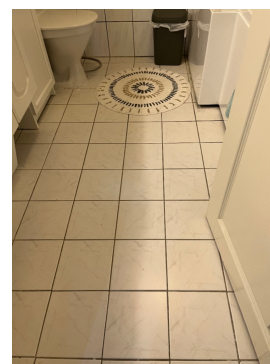
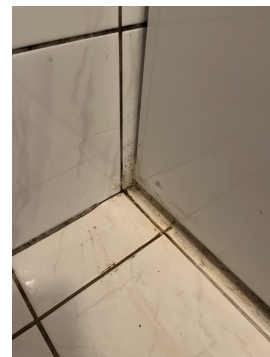
### ! TG 3 Overflater Gulv

Sluk er plassert under badekar uten tilkomst.  
Fall til sluk fra øvrige lekkasjepunkt er sjekket med laser og det er registrert motfall.  
Overflate er sjekket for riss og bom i fuger/fliser, og terskel ved dør er kontrollert.

- Det er mulighet for at det kan forekomme vannlekkasje på våtrommet hvor vann ikke vil gå til sluk.
- Det er påvist at høydeforskjell fra topp slukrist til gulv/synlig topp membran ved dørterskel er mindre enn 25 mm.
- Det er påvist at noen fliser har bom (hulrom under).
- Det er påvist avvik i fallforhold til sluk i forhold til krav i forskrift på byggetidspunktet.
- Det er påvist sprekker i fliser.
- Det er ved vanntest påvist at vann renner mot dør.

Det må påregnes oppgradering av gulv på bad

**Kostnadsestimat: 50 000 - 100 000**

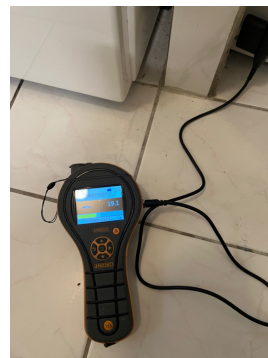
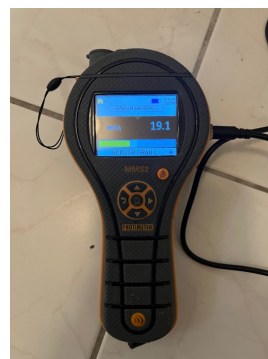
### ! TG 2 Tilliggende konstruksjoner våtrom

Det er målt forhøyede fuktverdier i synlig treverk.

Må ses i sammenheng med drenering og øvrig slitasje på bad

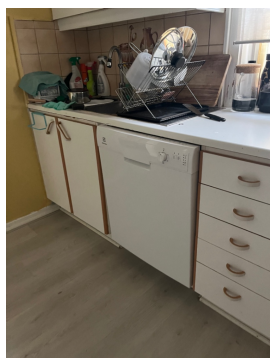
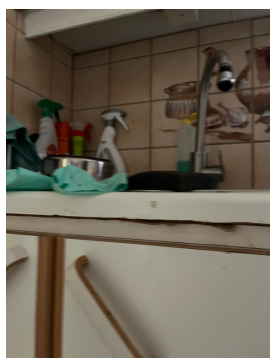
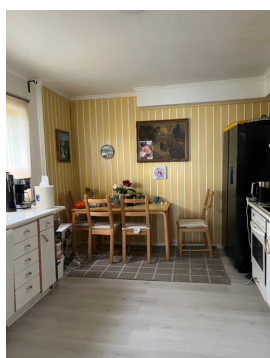
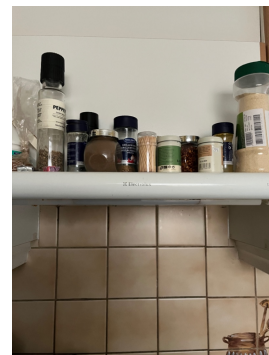
- Det er påvist skader på overflater/kjøkkeninnredning utover normal slitasjegrad.

- Det må påregnes lokal utbedring/utskiftning.
