Tilstandsrapport

📍 Teiealleen 8, 2030 NANNESTAD

gnr. 27, bnr. 679, snr. 32

Oppdragsnr.: 11838-2665

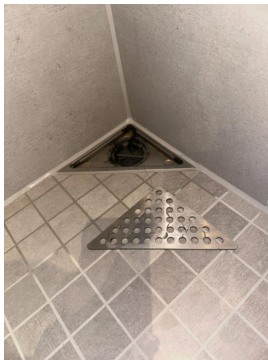
Badet er av type badekabin, med eget membran system utarbeidet av produsent. sluket er av plast med klemring for membran.
Badet er merket sertifisert i samleskap.
Godkjent sertifisering legges til grunn for oppbygging av tettesjikt.

Hjørnesluk plassert i dusj

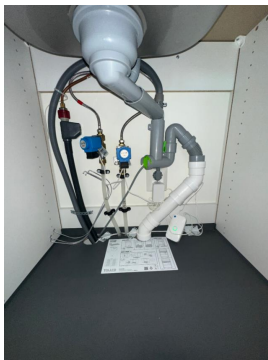
Røropplegg i boligen fremstår med:
vanntilkobling med Pex-rør,
samleskap med rørkurser og hovedstoppekran er plassert på bad.
Stoppekraner er testet og fungerer som de skal.
Det er montert Waterguard i benkeskap på kjøkken.

Røropplegg i kjøkkenbenk med Waterguard

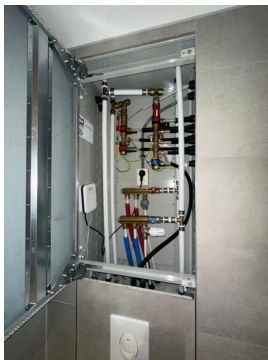
Samleskap med rørkurser og stoppekraner

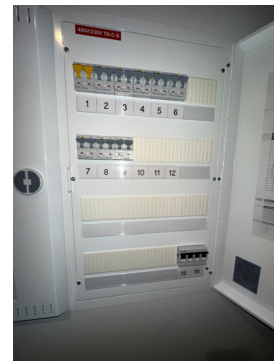
Sikringsskap med automatsikringer.
