# Tilstandsrapport

📍 Munkengveien 1, 0376 OSLO

# gnr. 32, bnr. 21, snr. 8

Befaringsdato: 26.10.2023

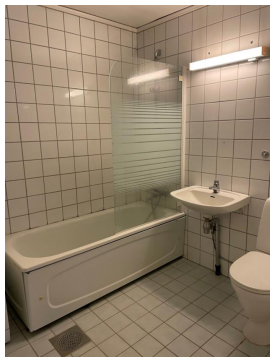
TG 3

Fliselagt bad fra byggeåret med badekar med dusjvegg, wc, servant og opplegg til vaskemaskin. Det er varmekabler i gulv. Toalett er noe nyere. Det er originalt røropplegg, sluk, våtromskonstruksjon m.m. Rommet er i bruk.

- Våtrommet må oppgraderes for å tåle normal bruk etter dagens krav.

- Våtrommet må totalrenoveres. Alle forhold med tettesjikt, våtsone, sluk m.m. må dokumenteres.

Kostnadsestimat: 100 000 - 300 000

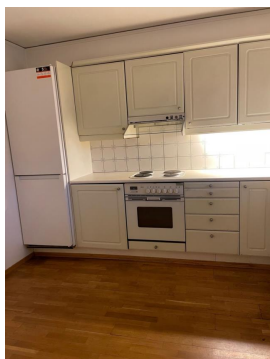
! TG 3

- Det er påvist at overflater/kjøkkeninnredning har omfattende skader.

Det er slitasje, skader på fronter m.m. på kjøkkeninnredningen.

- Det må foretas full utskiftning av overflater/innredning.

Kostnadsestimat: 50 000 - 100 000

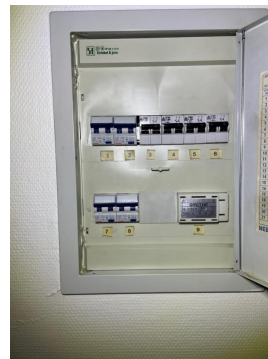
Det er flere defekte dimmere i boligen. Kontroll på eldre el-anlegg anbefales alltid.
