# Tilstandsrapport

Boligbygg med flere boenheter

Toreskyrkjavegen 213, 3660 RJUKAN

Befaringsdato: 11.05.2025

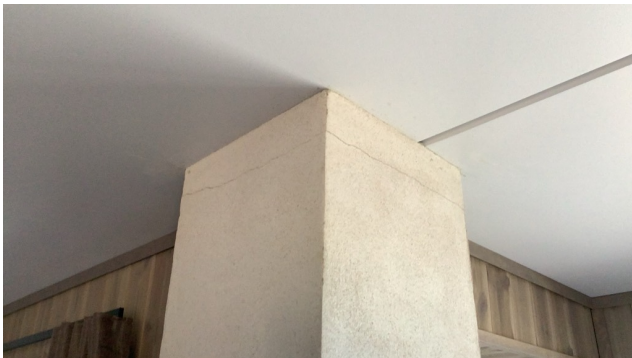
## ! TG 2 Pipe og ildsted

Boligen har elementpipe og vedovn.

- Det er påvist sprekker og/eller riss i pipe.
- Ildfast plate mangler på gulvet under sotluke/feieluke på pipe.

- Det må foretas lokal utbedring.
- Pipe kan ikke brukes før den er utbedret forskriftsmessig.
- Det anbefales å montere ildfast plate under luker på pipe.

Kostnadsestimat: 10 000 - 50 000

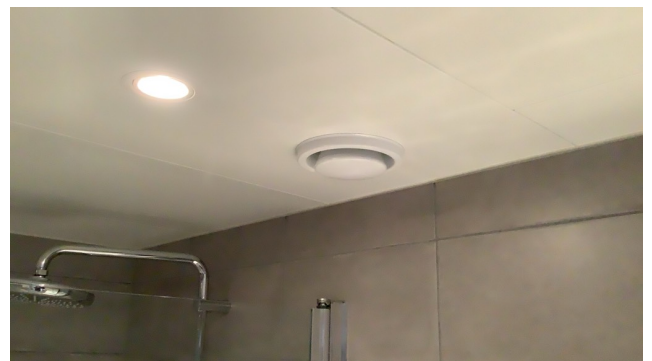
#### ! TG IU Tilliggende konstruksjoner våtrom

Hulltaking er ikke utført grunnet plassmontert baderomskabin.

- Det er pga bygningsmessige hindringer ikke fysisk mulig å foreta hulltaking i vegg bak våtsone.

- TGIU gitt ut ifra manglende mulighet for hulltaking.
