# Tilstandsrapport

📍 Frøyas gate 21, 2270 FLISA

# gnr. 96, bnr. 106, snr. 4

Rapportdato: 09.11.2023

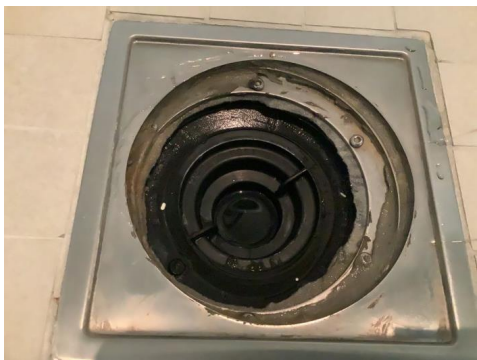
Sluk av plast. Smøremembran på gulv og vegger. Det kan ses manskjett i tilslutning til sluk. Det er fremlagt dokumentasjon på utførelsen i form av sjekklister.
