Tilstandsrapport

Boligbygg med flere boenheter

Rugdeveien 6, 1850 MYSEN

Rapportdato: 13.01.2025

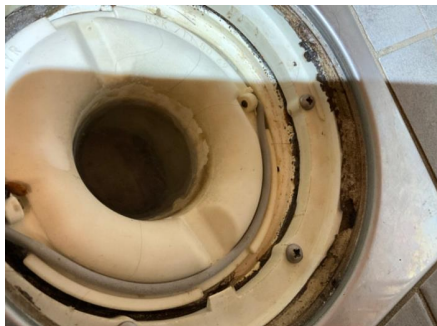
TG 2 Sluk, membran og tettesjikt

Det er plastsluk og smøremembran med ukjent utførelse.

- Det foreligger ikke tilstrekkelig dokumentasjon for våtrommet, manglende FDV. Dette gjør det vanskelig å verifisere om våtrommet er bygget i henhold til gjeldende forskrifter og standarder, samt om nødvendige fuktsikringstiltak er på plass. Mangelen på dokumentasjon kan også skape usikkerhet rundt kvaliteten på utførelsen.

- Tiltak:
 - Mangelen på dokumentasjon skaper usikkerhet rundt våtrommets utførelse og om det er i samsvar med gjeldende forskrifter, særlig når det gjelder fuktsikring.

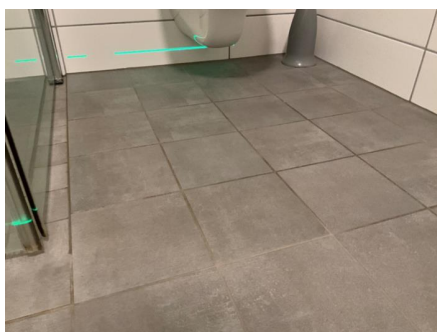
TG 2 Sanitærutstyr og innredning

- Det er ikke påvist tilfredsstillende løsning for å synliggjøre lekkasje fra innebygget systerne.

- Det foreligger ingen dokumentasjon for innebygd systerne, og typen er ukjent. Videre er det ikke etablert en løsning som synliggjør lekkasjevann under det vegghengte toalettet.

- Fremvis dokumentasjon på løsningen eller monter lekkasjestopper som synliggjør lekkasjevann. Uten tiltak kan skjulte lekkasjer føre til skader på bygningsdeler og økte reparasjonskostnader.

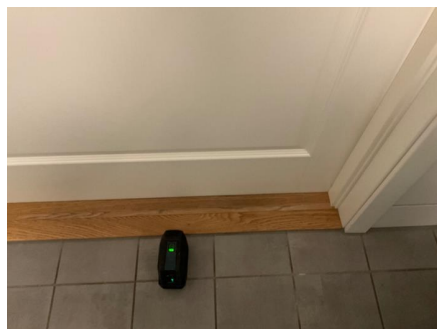
TG 2 Ventilasjon

- Våtrommet mangler tilluftsventilering, f.eks. spalte/ventil ved dør.

- Det bør etableres tilfredsstillende tilluft til våtrom f.eks. luftespalte ved dør e.l.

- For å lukke avviket bør bedre tilluft til våtrommet etableres, for eksempel med en ventil eller dørspalte som gir tilstrekkelig luftstrøm. Dette vil sikre at fuktighet transporteres ut og ventilasjonen fungerer effektivt. Uten tiltak kan manglende lufttilførsel føre til opphopning av fukt.
