Tilstandsrapport

Enebolig med garasje

Bjørknesveien 9, 1925 BLAKER

Befaringsdato: 06.03.2025

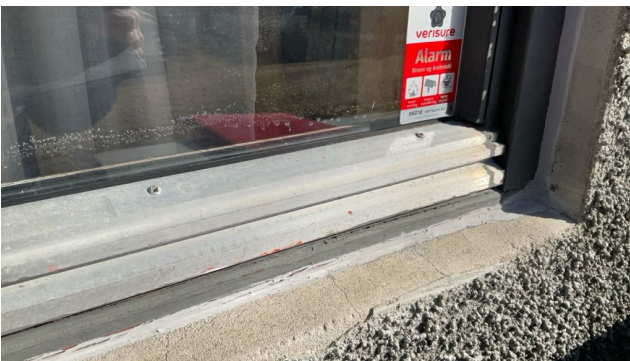
TG 2 Dører

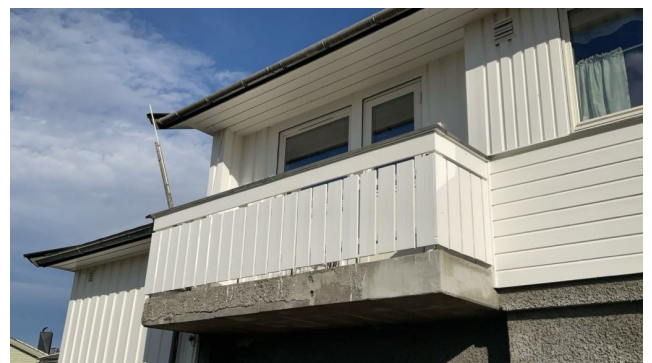
TG 2 Veranda med garasje under

- Tidspunkt for utskiftning av tettesjikt/membran nærmer seg ut ifra alder på dagens tekking.
- Det er ikke krav om utbedring av rekkverkshøyde opp til dagens forskriftskrav.

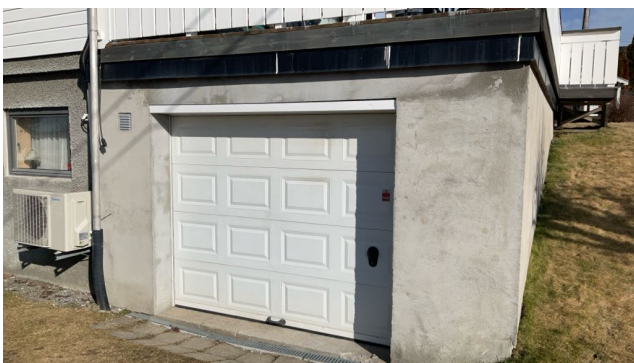
! TG 3 Garasje i 1. etasje

Det er skader i grunnmur til garasjen med synlige sprekker og skjevheter i muren.

Skaden må utbedres.

Kostnadsestimat: 50 000 - 100 000

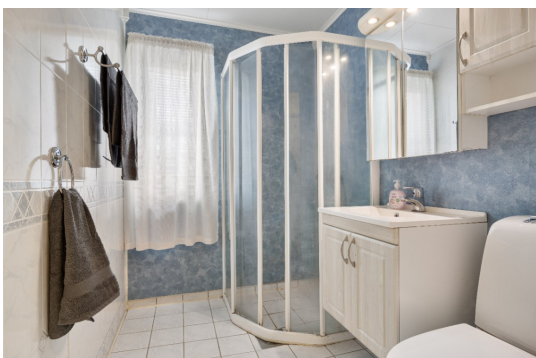
TG 2 Overflater vegger og himling

- Det er vindu/dør med ikke fuktbestandige materialer i våtsonen (ved vask, dusj, badekar, osv.), løsningen eller byggematerialet er uegnet
- Baderommet har god funksjonalitet med dusjvegger.

- Uegnede materialer må fuktbeskyttes/utskiftes.
