# Tilstandsrapport

Enebolig i kjede

Søster Hildas vei 6, 1930 AURSKOG

Befaringsdato: 01.10.2025

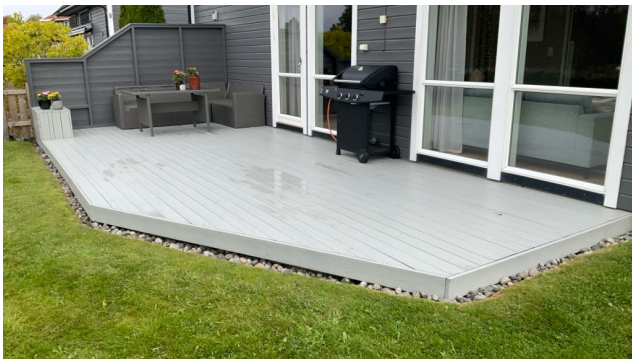
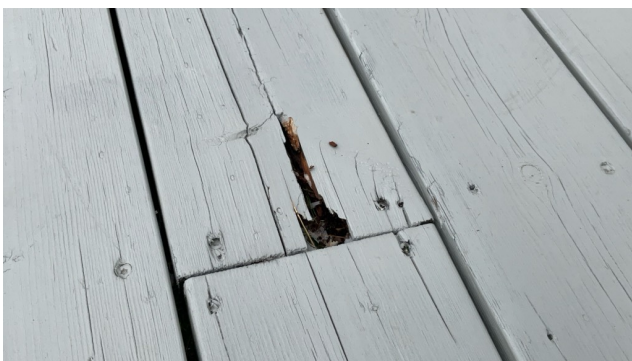
Det er synlig råteskade i 1 gulvbord. Ytterligere gulvbord med skader kan ikke utelukkes.

Skadet gulvbord må skiftes ut.

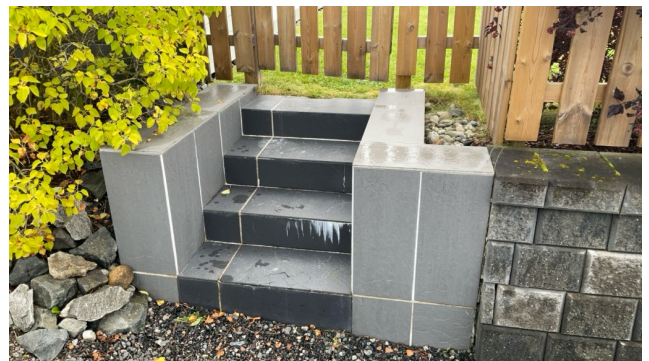
Det er sprekker i fliser.

Rekkverk må monteres for å lukke avviket.

Sprukne fliser må skiftes ut.

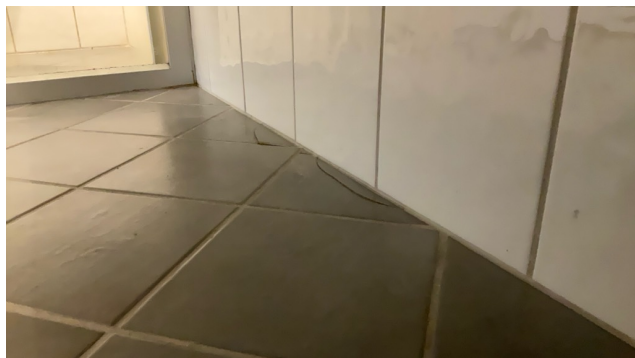
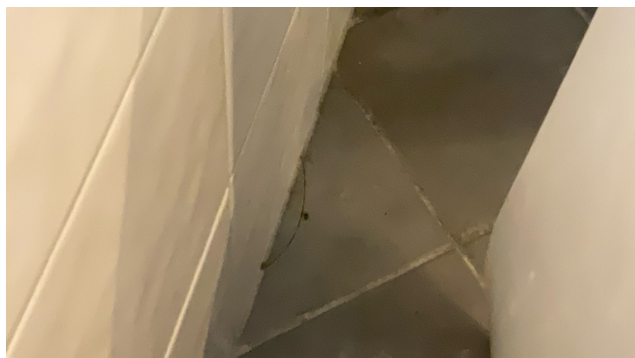
- Det er påvist at høydeforskjell fra topp slukrist til gulv/synlig topp membran ved dørterskel er mindre enn 25 mm.
- Det er påvist avvik i fallforhold til sluk i forhold til krav i forskrift på byggetidspunktet.
- Det er påvist sprekker i fliser.

Det er sprekker i 3 gulvfliser mot østveggen og det er sprekke i 1 gulvflis mot sydvegg. Årsak er trolig at flisene er lagt for tett mot veggene.

- Til tross for avviket i fall/høydeforskjell til sluk, vil gulvet fortsatt kunne lede vann mot sluket, men med redusert effektivitet. Dette kan potensielt øke risikoen for vannansamling i enkelte områder av badet.

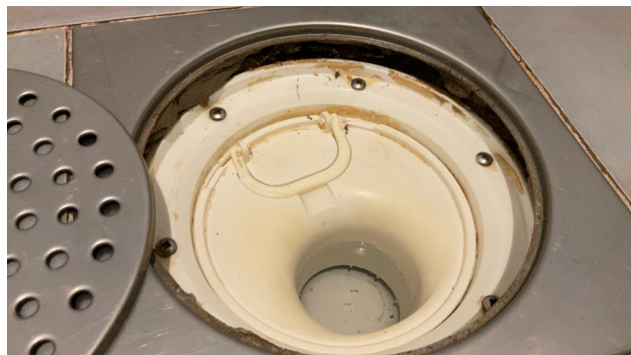
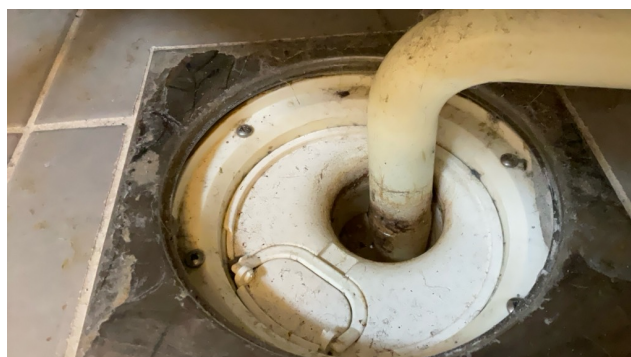
Det ser ut til at smøremembranen kun er smurt inntil sluket og det mangler slukmansjett. Dette er ufagmessig løsning som vil føre til utett overgang mellom membran og sluket og vil føre til fuktighet i betonggulvet som igjen kan føre til skader.

- Usikker løsning rundt klemring gir økt risiko for at vann kan trenge ned mellom membranen og sluket. Dette kan føre til lekkasje og fuktskader i underliggende konstruksjoner over tid.
- Det er viktig å merke seg at levetiden til en membran varierer basert på kvalitet, installasjon og bruk. Eldre membraner kan bli sprø og sprekke opp, noe som fører til at de mister sin vanntettende funksjon. Dette kan resultere i vannlekkasjer gjennom vegger og gulv og fuktskader.

Det bør undersøkes om lokal utbedring er mulig.

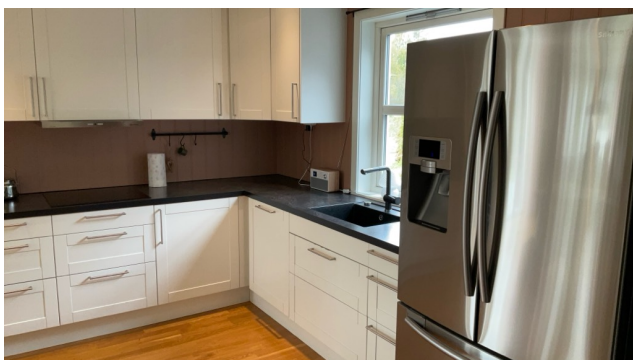
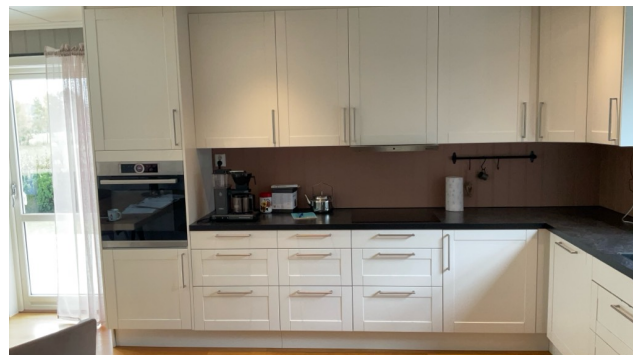
- Det er avvik:
- Det er ikke montert komfyrvakt i kjøkkenet som er krav på dette kjøkkenet ut ifra alder.

- Komfyrvakt må monteres.
- Tiltak:
