Søster Hildas vei 6, 1930 AURSKOG

**Tiltalende og innbydende  
familiebolig i kjede. Carport,  
velstelt hage og landlig utsikt.  
Solrikt, med store uteplasser.**

# Tilstandsrapport

Befaringsdato: 01.10.2025

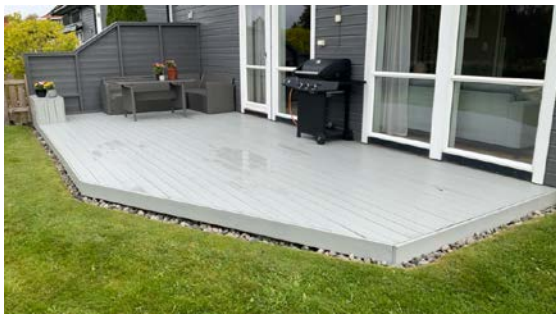
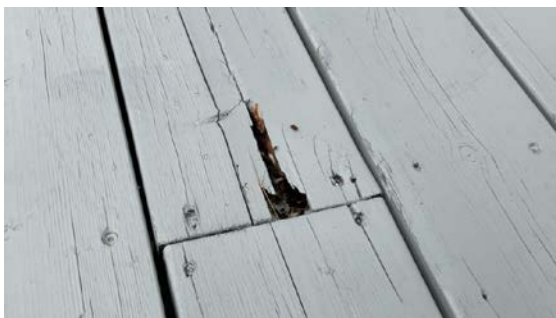
## ! TG 2 Terrasse - 2

**Vurdering av avvik:**

- Det er avvik:

Det er synlig råteskade i 1 gulvbord. Ytterligere gulvbord med skader kan ikke utelukkes.

- Tiltak:

Skadet gulvbord må skiftes ut.

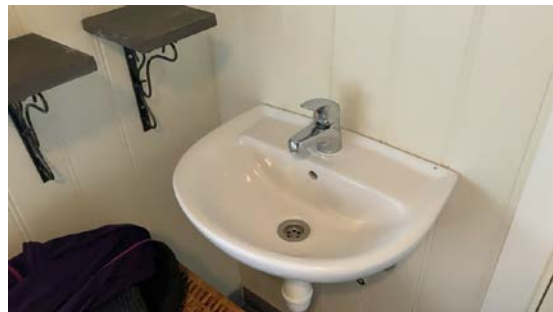
#### Vurdering av avvik:

Det må etableres membran på veggene ved servanten for å lukke avviket.

Kostnadsestimat: 10 000 - 50 000

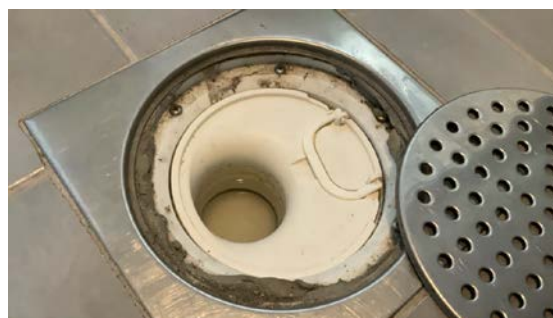
## 1. ETASJE > VASKEROM/WC

#### Vurdering av avvik:

- Det er viktig å merke seg at levetiden til en membran varierer basert på kvalitet, installasjon og bruk. Eldre membraner kan bli sprø og sprekke opp, noe som fører til at de mister sin vanntettende funksjon. Dette kan resultere i vannlekkasjer gjennom vegger og gulv og fuktskader.
- Usikker løsning rundt klemring gir økt risiko for at vann kan trenge ned mellom membranen og sluket. Dette kan føre til lekkasje og fuktskader i underliggende konstruksjoner over tid.

Det bør undersøkes om lokal utbedring er mulig.

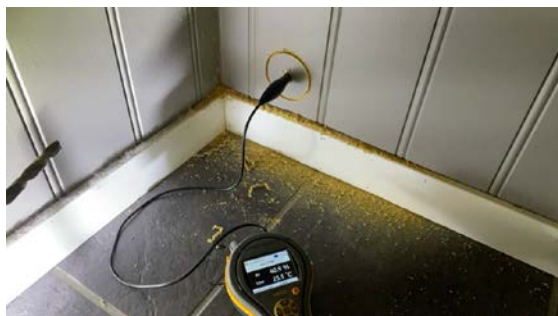
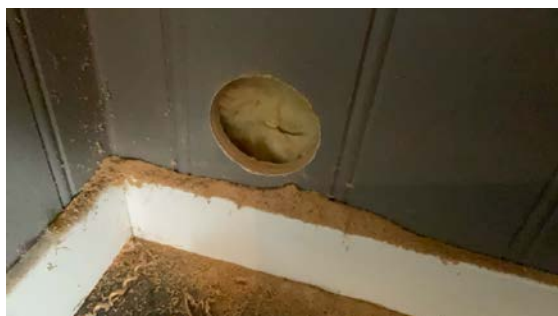
## 1. ETASJE > VASKEROM/WC

## Vurdering av avvik:

Det ble målt relativ luftfuktighet i vegg og det ble gjort visuell inspeksjon.

Det ble ved målinger og visuell inspeksjon ikke påvist tegn på fuktskader.

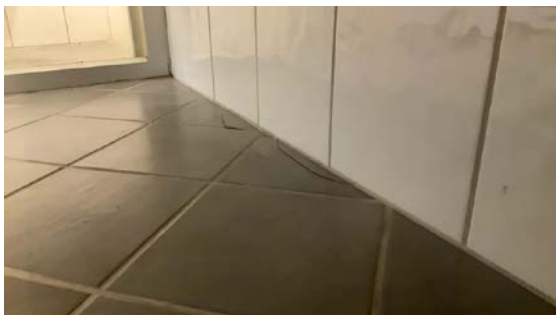
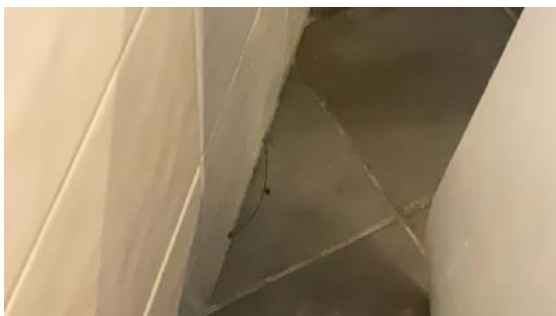
- Til tross for avviket i fall/høydeforskjell til sluk, vil gulvet fortsatt kunne lede vann mot sluket, men med redusert effektivitet. Dette kan potensielt øke risikoen for vannansamling i enkelte områder av badet.

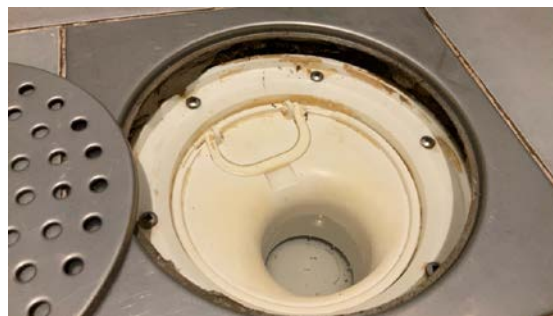
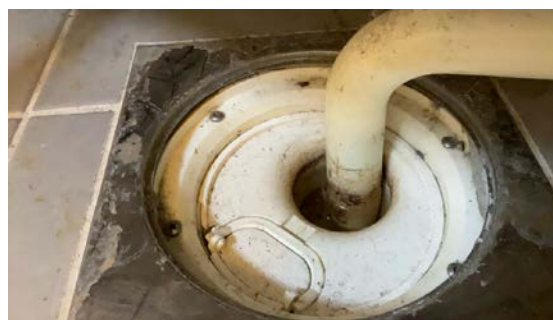
## 1. ETASJE > BAD/WC

- Usikker løsning rundt klemring gir økt risiko for at vann kan trenge ned mellom membranen og sluket. Dette kan føre til lekkasje og fuktskader i underliggende konstruksjoner over tid.
- Det er viktig å merke seg at levetiden til en membran varierer basert på kvalitet, installasjon og bruk. Eldre membraner kan bli sprø og sprekke opp, noe som fører til at de mister sin vanntettende funksjon. Dette kan resultere i vannlekkasjer gjennom vegger og gulv og fuktskader.

Det bør undersøkes om lokal utbedring er mulig.

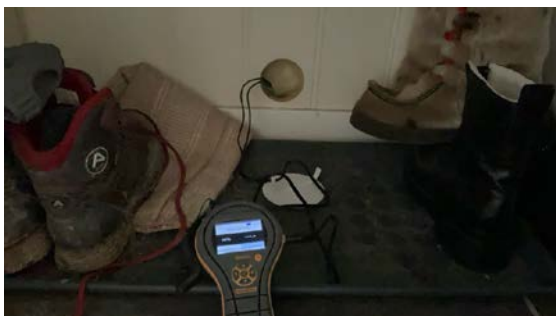
## 1. ETASJE > BAD/WC

Hulltaking er foretatt uten å påvise unormale forhold. Hulltaking ble foretatt i vegg fra gang/garderobe mot dusjnisje bad. Det ble målt med stikkelektroder i treverk og det ble gjort visuell inspeksjon. Det ble ved målinger og visuell inspeksjon ikke påvist tegn på fuktskader.
